KRAŻOWNIKI CIĘŻKIE TYPU FURUTAKA I AOBA

# TECHNIKA WOJSKOWA HISTORIA

NUMER SPECJALNY 5/2026

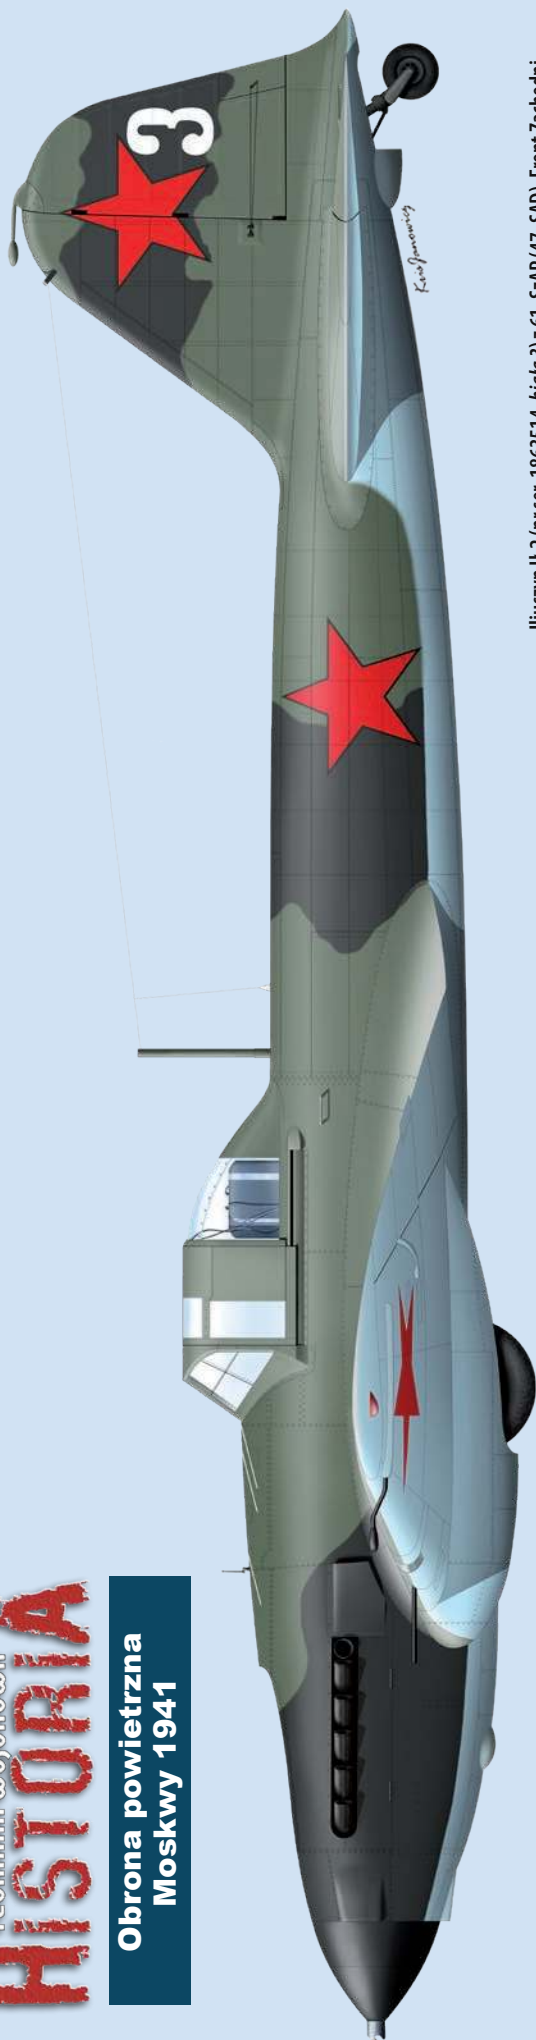
Iłjuszyn Il-2 (nr.ser. 1863514, *biała 3*) z 61. SzAP (47. SAD), Front Zachodni, lato 1941 roku. Pilotem samolotu był mł. lejt. M.I. Zabłockij.

▲ Szturmoviec Iljuszyn Il-2 (nr.ser. 1863514, biała 3) z 61. SzAP (47. SAD), który latem 1941 roku walczył w składzie Frontu Zachodniego. Pilotem tego samolotu był mł. lejt. M.I. Zabolockij, któremu udało się przeżyć wojnę. W tylnej części kadłuba widoczne są zaklejone przestrzeliny po odniesionych uszkodzeniach.

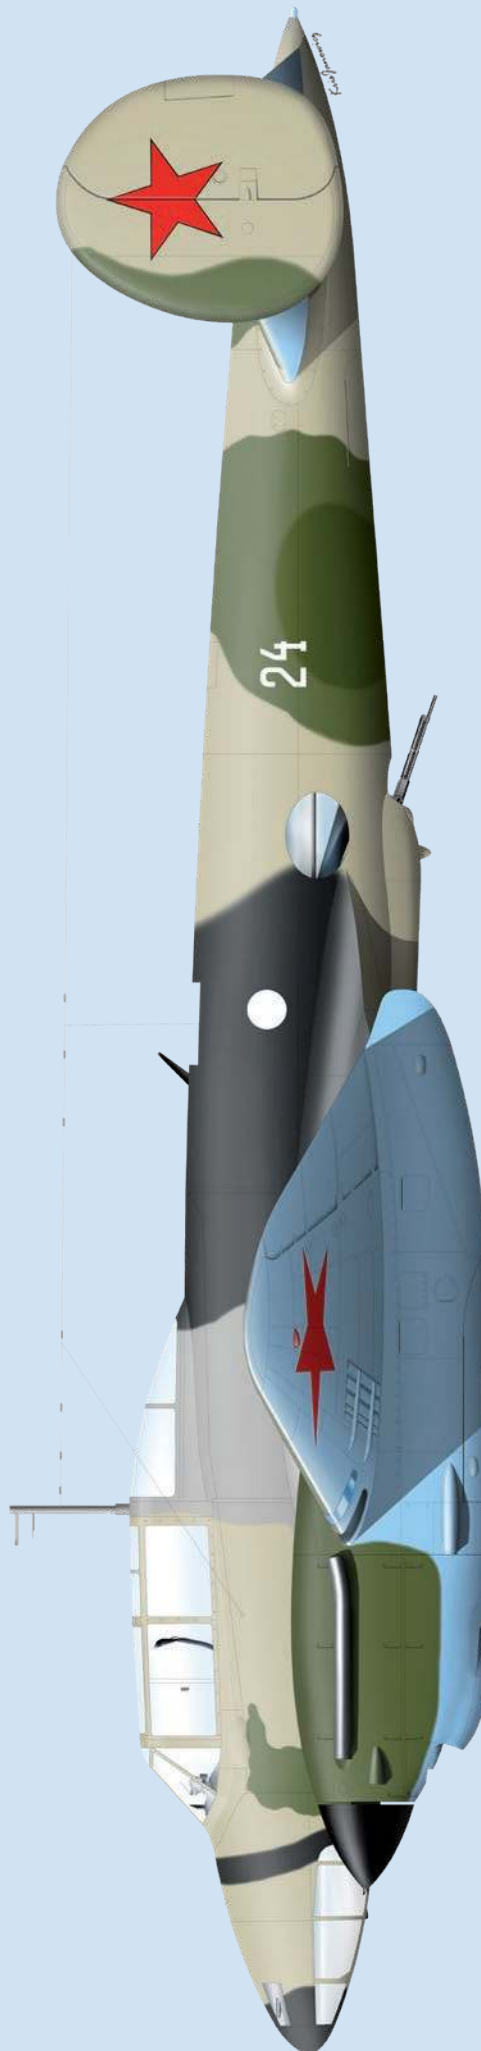
Petlakow Pe-2 (*biała 24*) należący prawdopodobnie do 244. BAP (6. RAG). Samolot w nietypowym eksperymentalnym malowaniu złożonym z pięciu kolorów na powierzchniach górnych.

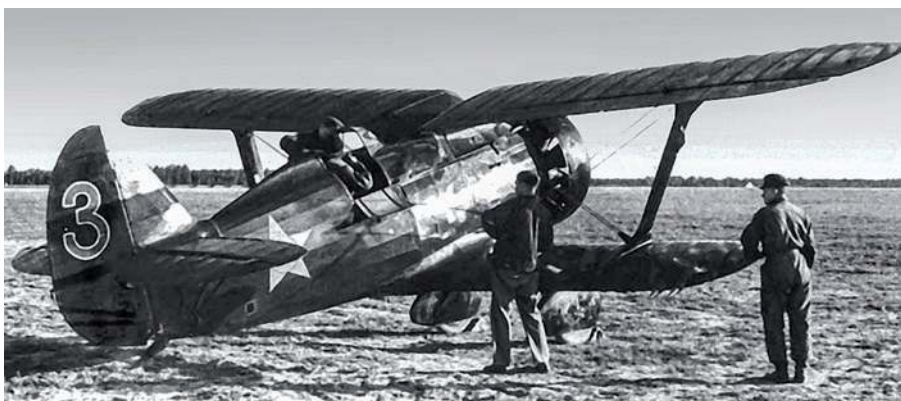
▲ Kiedy niemieckie kolumny pancerne wdierały się coraz głębiej w terytorium Rosji do ataków szturmowych Rosjanie rzucili wszystkie posiadane samoloty, w tym również przestarzałe dwupłaty. Jednak nawet I-15 oprócz broni pokładowej mogły przenosić pod skrzydłami pociski rakietowe RS-82 lub lekkie bomby.

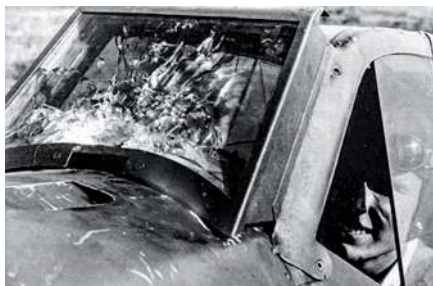
▲ Wiosną 1941 na przedniej szybie osłony kabiny Bf 109 zaczęto instalować dodatkowe szyby pancerne, ale nie wszyscy byli temu chętni. Kiedy 12 lipca 1941 roku dowódca 6./JG 3, Oblt. Heinrich Sannemann, zaatakował formację bombowców WWS został trafiony przez strzelca i przeżył dzięki szybie pancernej. Wieść szybko rozeszła się po jednostkach Luftwaffe i zaczęto je montować we wszystkich Messerschmittach, także Bf 110. Na zdjęciu Oblt. Sannemann po powrocie na lotnisko.

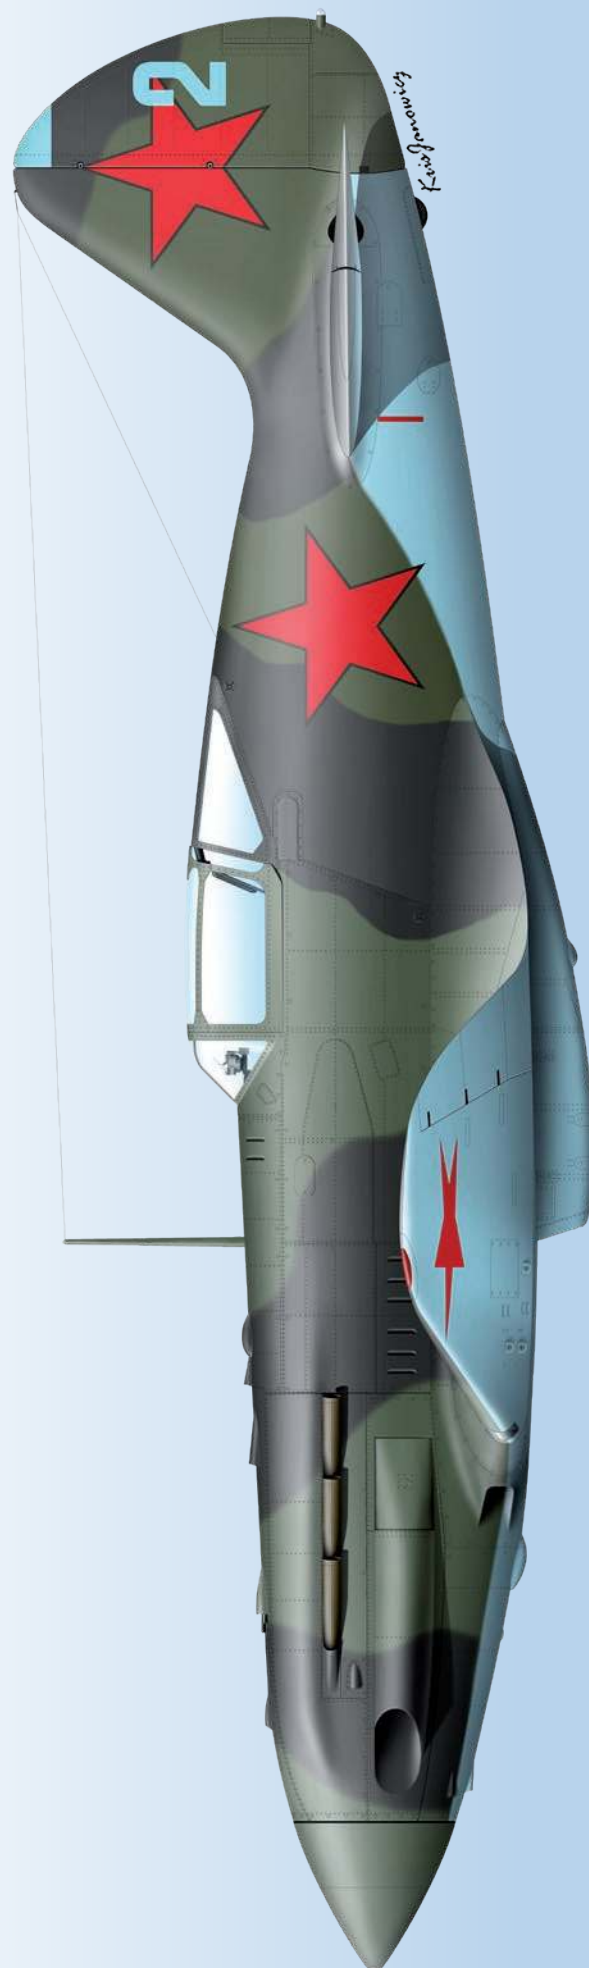
MiG-3 (blękitna 2) ze 120. IAP (6. IAK) lotnisko Alfierowo pod Moskwą, jesień 1941 roku.

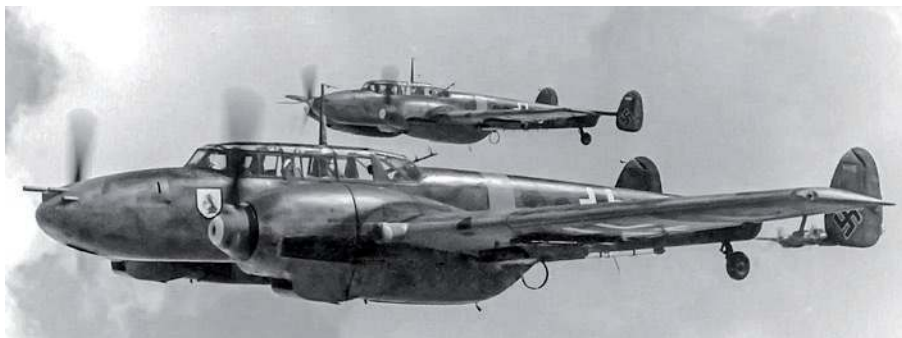
▲ Dwusilnikowe Messerschmitty Bf 110 miały silne uzbrojenie czołowe (dwa działka 20 mm i cztery kaemy 7,92 mm), a do tego na zaczepach pod kadłubem i skrzydłami mogły zabierać bomby. Dzięki temu były to bardzo skuteczne samoloty szturmowe działające na linii frontu i bliskim zapleczu, nierzadko atakujące lotniska WWS. Pod kabiną pilota widać godło SKG 210 w postaci białej tarczy z konturem Wysp Brytyjskich i żółtym celownikiem. W ciągu miesiąca (między 22 czerwca a 26 lipca 1941 roku) SKG 210 zgłosiła zniszczenie 823 sowieckich samolotów na ziemi, 92 w powietrzu, 2136 pojazdów oraz 165 czołgów przy stracie 57 własnych Bf 110, głównie od ognia z ziemi.

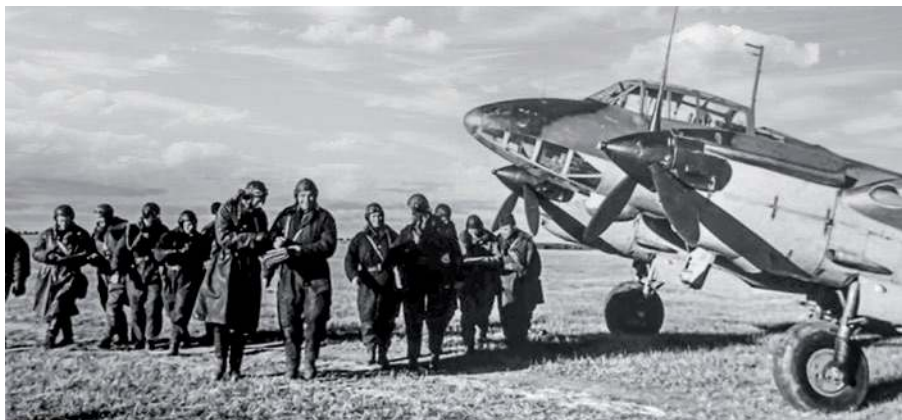
▲ Rosjanie wiązali wielkie nadzieje z lekkim bombowcem Petlakow Pe-2, mimo że samolot powstał jako dwusilnikowy myśliwiec. Z tego powodu miał wąski kadłub i oficjalnie mógł zabrać tonę bomb, ale w praktyce zaledwie połowę tego ładunku. Na dodatek pośpiech w uruchamianiu produkcji wywołał wiele niedomagań. Skomplikowana instalacja elektryczna i hydrauliczna powodowała czasochłonny rozruch silników, samolot był trudny w pilotażu podczas podchodzenia do lądowania, a obciążenie sterów było na tyle duże, że w ciasnej kabinie pilot musiał siłować się z drążkiem sterowym podczas manewrów i nurkowania. Na zdjęciu załogi Pe-2 po locie bojowym.

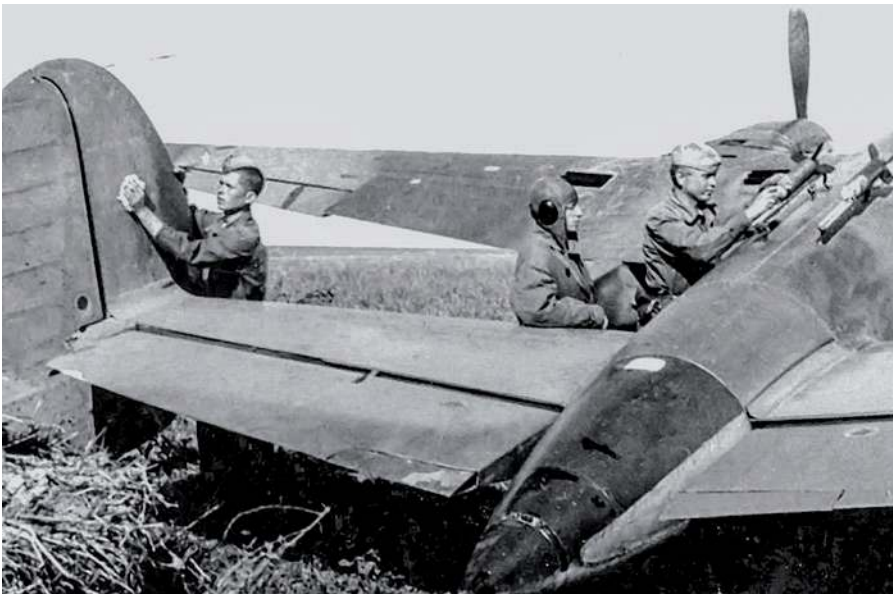
▲ Stanowisko strzelca w Pe-2 nie miało żadnego opancerzenia, przez co wielu z nich ginęło w powietrzu. Tym bardziej, że wczesne wersje Petlakowa miały tylko karabin SzKAS kal. 7,62 mm, które były mało skuteczne przeciwko myśliwcom Luftwaffe. Próbowano więc do obrony od tyłu stosować takie wyrzutnie pocisków RS-82, ale rozwiązanie to nie przyjęło się na większą skalę. Zwraca też uwagę wielobarwny kamuflaż Pe-2.

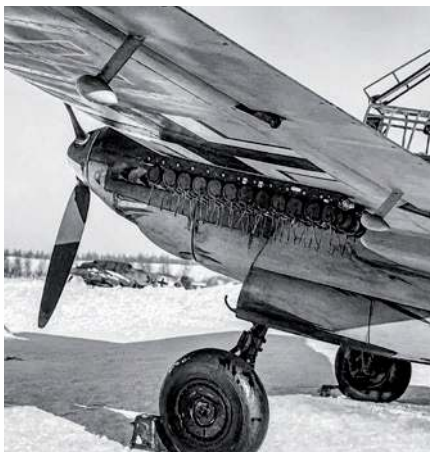
▲ Małe bomby odłamkowe SD-2 zawieszono pod skrzydłem Bf 110 na specjalnym wyrzutniku. Po zrzuconiu bomby detonowały zarówno poprzez zapalnik uderzeniowy, jak i rozrywając się na wysokości około pół metra nad ziemią. Małe odłamki z każdej bomby raziły cele w promieniu do 12 m. Na ziemi powstawało coś w rodzaju dywanowych ścieżek, które raziły stojące samoloty, pojazdy i żołnierzy. Była to bardzo skuteczna i często stosowana przez Niemców amunicja.

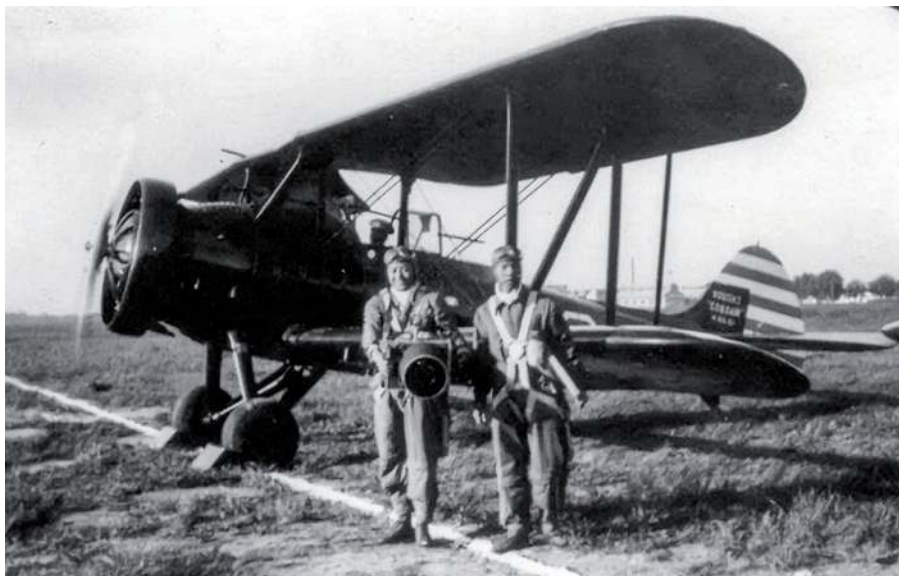
▲ Vought V-65-C Corsair Chińskich Sił Powietrznych. Jak widać na zdjęciu samoloty tego typu wykorzystywano też do rozpoznania fotograficznego.

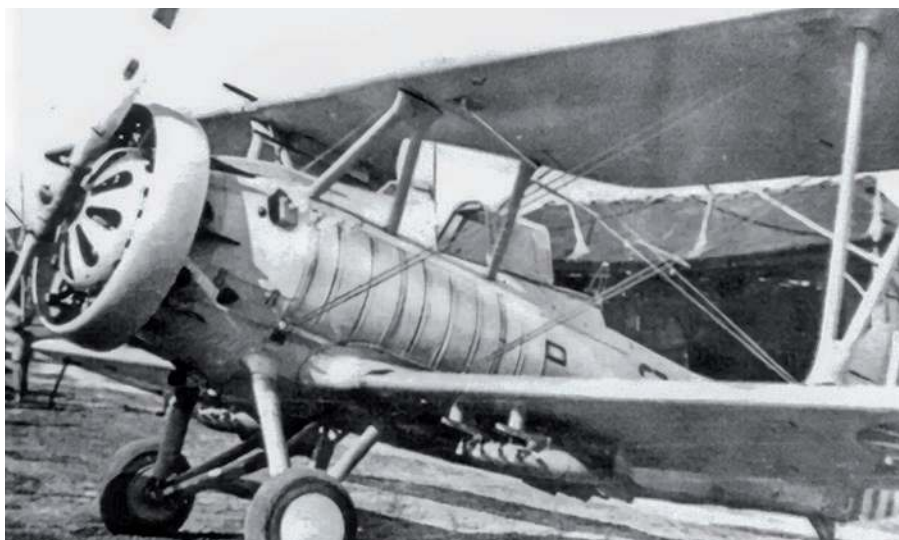
◀ Vought V-92-C Corsair. Widoczne bomby podwieszone na wyrzutnikach pod skrzydłami. Chińczycy zakupili dwadzieścia maszyn w tej wersji.

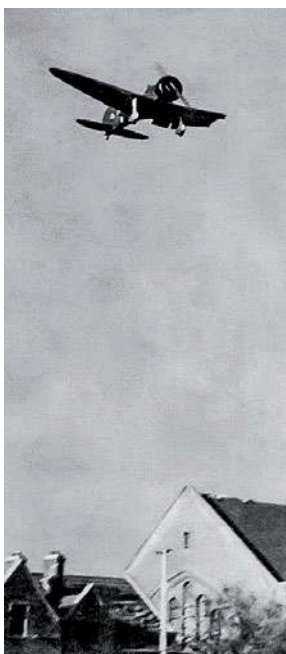
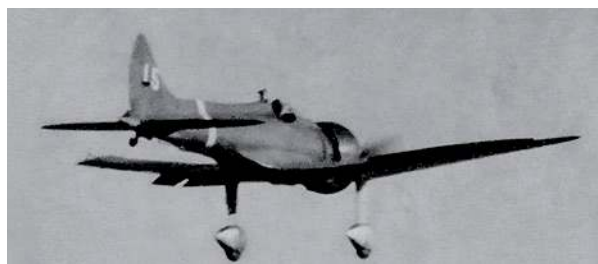
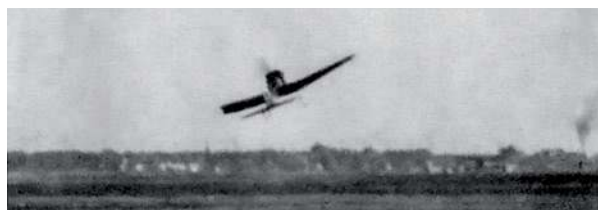
▲ Trzy ujęcia samolotu Mitsubishi A5M1 mata Kan-ichi Kashimury z 13. Kōkūtai wracającego 9 grudnia 1937 roku do bazy po walce nad Nanchangiem. Walczył z dużą grupą *Hawków* i po zestrzeleniu jednego z nich zderzył się z innym, który się rozbił. Kashimura stracił 1/3 lewego płata swego A5M1, ale udało mu się wrócić do bazy. Rozbił samolot podczas lądowania, ale nie odniósł obrażeń.

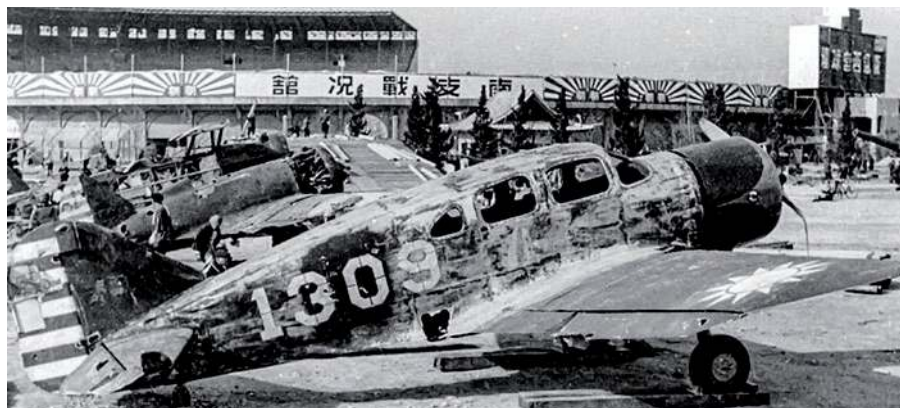
▲ Spartan Model 7W-P1 Executive (nr 1309) na wystawie samolotów zdobytych przez Japończyków. Za nim widać Polikarpowa I-16 i Douglasa O-2MC. Model 7W-P1 był drugim prototypem dyspozycyjnej awionetki dla biznesmenów przebudowanym do wariantu wojskowego trzymiejscowego samolotu rozpoznawczego. Wyposażono go w kamerę, karabiny maszynowe i wyrzutniki dla bomb. Powstał w jednym egzemplarzu i około 16 lipca 1937 roku został wysłany do Chin. Jak świadczy numer taktyczny przydzielono go do 13. Dywizjonu. Jako samolot kurierski trafił później do 14. Dywizjonu (międzynarodowego). Japończycy zdobyli go w grudniu 1937 roku.

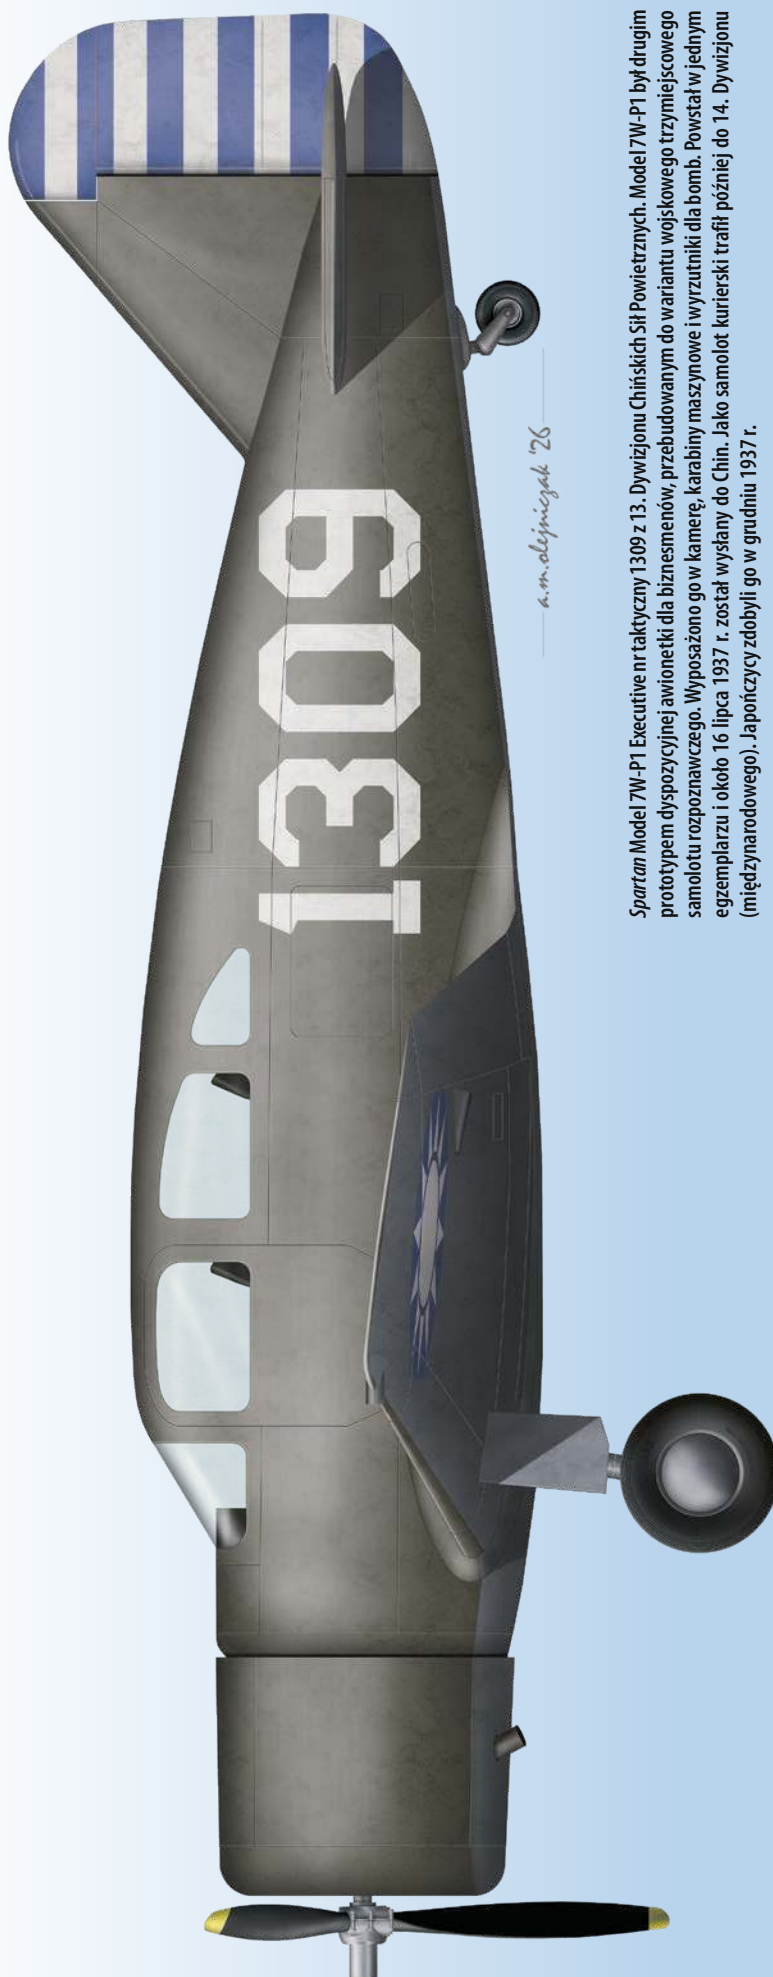
Spartan Model 7W-P1 Executive nr taktyczny 1309 z 13. Dywizjonu Chińskich Sił Powietrznych. Model 7W-P1 był drugim prototypem dyspozycyjnej awionetki dla biznesmenów, przebudowanym do wariantu wojskowego trzymiejscowego samolotu rozpoznawczego. Wyposażono go w kamerę, karabiny maszynowe i wyrzutniki dla bomb. Powstał w jednym egzemplarzu i około 16 lipca 1937 r. został wysłany do Chin. Jako samolot kurierski trafił później do 14. Dywizjonu (międzynarodowego). Japończycy zdobyli go w grudniu 1937 r.

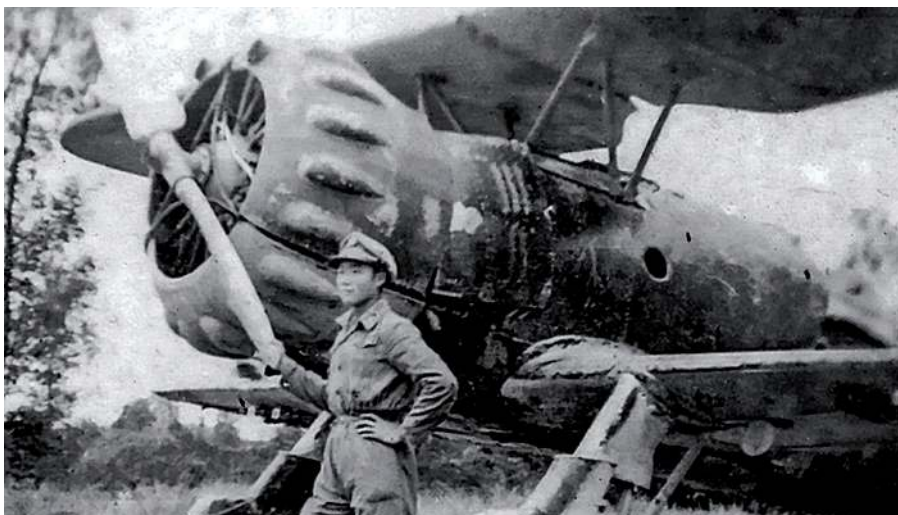
▲ Chiński lotnik stojący przed bombowcem nurkującym typu Henschel Hs 123 A-1. Zakupiono tuzin maszyn tego typu, które trafiły na stan 15. Dywizjonu.

Henschel Hs 123 A-1 był napędzany dwięciocylindrowym silnikiem gwiazdowym BMW 132A-3 o mocy 632 KM, osiągał prędkość maksymalną 290 km/h na wysokości 2400 m, pułap operacyjny wynosił 6100 m, zasięg sięgał 750 km (różnił się on w zależności od pułapu lotu i przenoszonego ładunku zewnętrznego). Uzbrojenie tworzyły dwa stałe karabiny maszynowe MG 17 kalibru 7,92 mm i do 450 kg bomb.

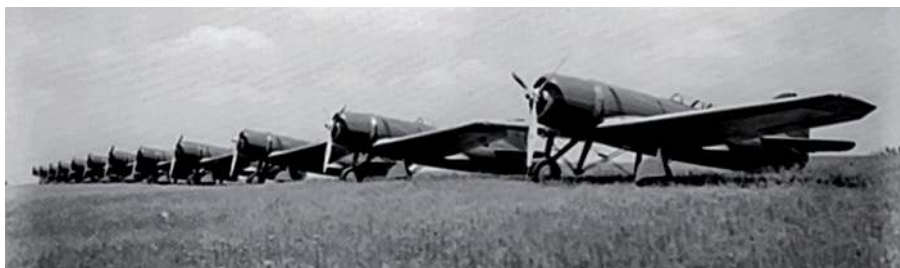
▲ Grupa samolotów typu Bellanca 28-90 *Flash* wywodzących się z maszyny wyścigowej. Chiny zakupiły 20 maszyn tego typu. Część z nich została zniszczona jeszcze przed zmontowaniem, pozostałe – trudne w pilotażu i obsłudze – nie odegrały żadnej roli w konflikcie.

Dwadzieścia dwumiejscowych samolotów typu Bellanca 28-90 Flash wywodzących się z maszyny wyścigowej zostało zakupionych przez Hanover Sales Corp. w imieniu Rządu Republiki Hiszpańskiej, ale Departament Stanu USA zakazał sprzedaży i samoloty te później odsprzedano do Chin. Miały tu służyć jako szybkie bombowce. Licencja eksportowa została wydana 9 sierpnia 1937 roku na rzecz Wah Chang Trading Corp. Dziewiętnaście samolotów opuściło Baltimore 27 sierpnia na pokładzie

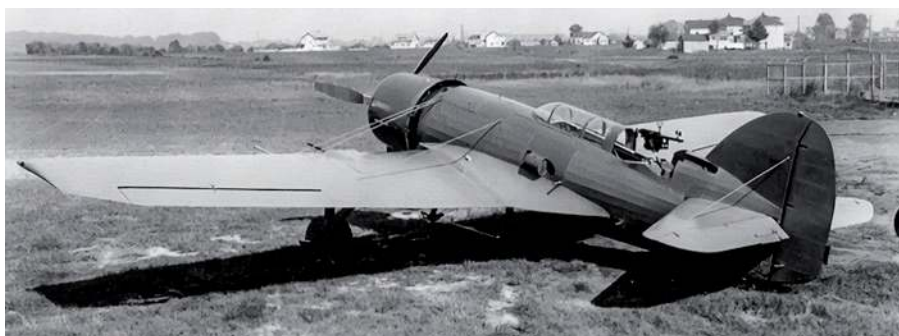
► Bellanca 28-90 *Flash*. Samoloty zostały uzbrojone już po dostarczeniu do Chin.

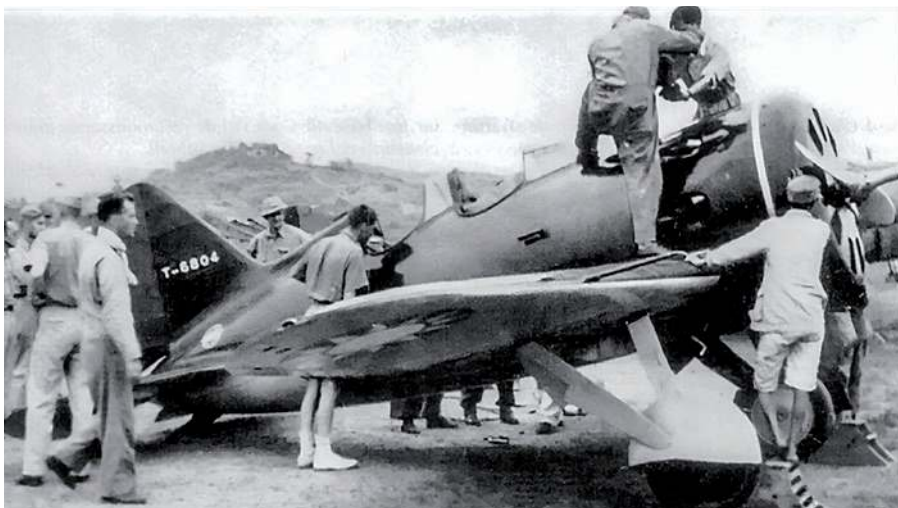
▲ Na zdjęciu widoczna jest dwumiejscowa szkolno-treningowa wersja I-16 czyli UTI-4, lub chińska kopia, czyli Chung-29 Chia (według niektórych publikacji samolot miał to samo oznaczenie co wersja jednomiejscowa, a więc Chung-28 Chia).

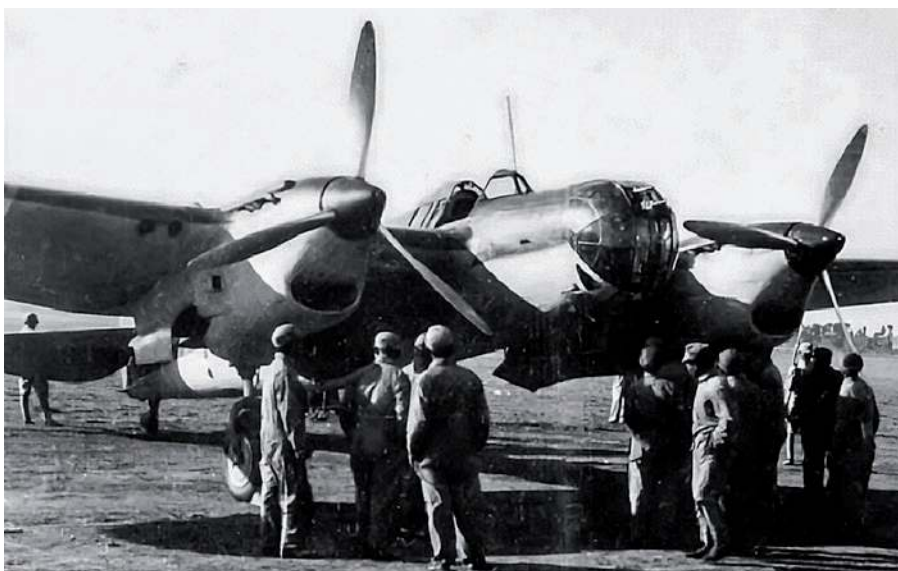
► Tupolew SB 2M-103 późniejszej serii z przekonstruowanymi osłonami silników ze stałym wlotem tunelu chłodniczego.

do 378 km/h. Później budowane SB 2M-103 ze zmienionymi osłonami silników ze stałym wlotem tunelu chłodnicy osiągały prędkość maksymalną 450 km/h na wysokości 4100 m. W sumie do Chin trafiło 288 SB (według innej wersji 292). Ostatnie z SB 2M-103 dotarły w czerwcu 1941 roku, wśród nich było kilka maszyn wyprodukowanych w kwietniu 1941 r. mających ulepszone silniki M-103, radiostacje i kuliste wieżyczki MW-3. W Chinach nazwano je SB-III (samoloty z silnikami M-100 nazywano SB).

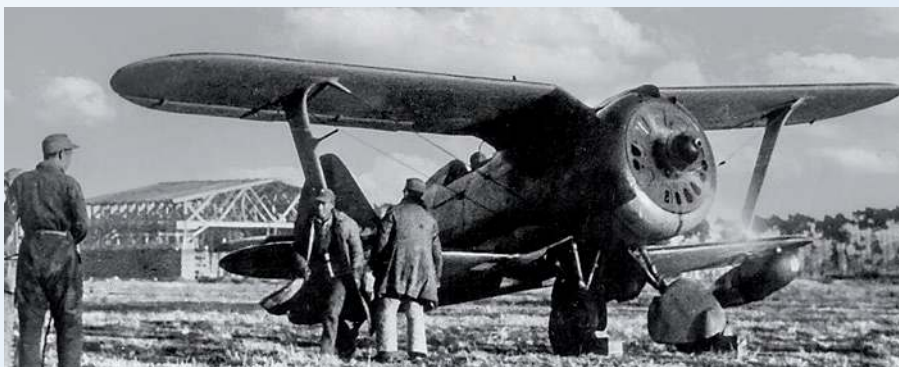
◀ Polikarpow I-153 Chińskich Sił Powietrznych. Zwracając uwagę dodatkowe zbiorniki paliwa.

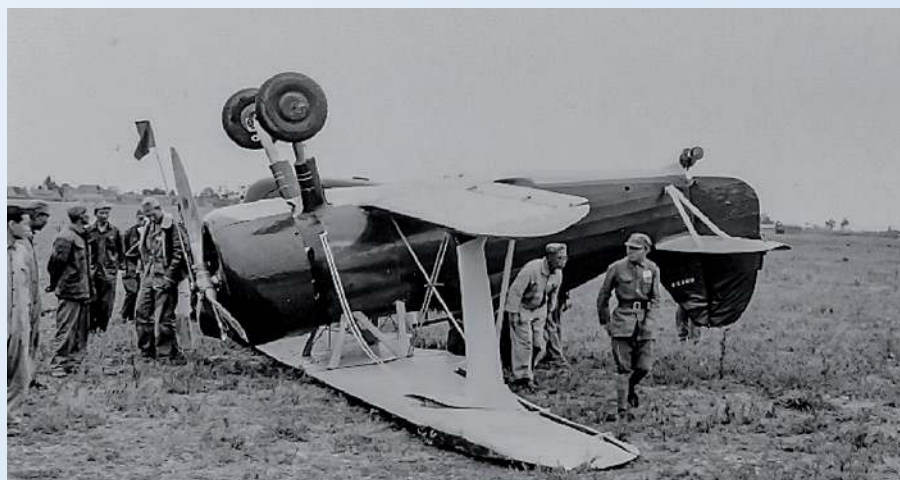
▲ Chung-28 Yi (Zhong-28 Yi) P-8053 po kapotażu. Była to chińska kopia I-15 bis. Z powodu braku zapasowych silników M-25W montowano amerykańskie Wright SR-1820F-53 *Cyclone*. Planowano zbudować 100 samolotów, ale wydaje się, że w latach 1941–1943 powstało ich jedynie 30. Były wyposażone w trójpłatowe metalowe śmigła Hamilton Standard z *Hawków III*. Osłona silnika była krótsza i nie miała wlotu powietrza na górze. Zmniejszono wyloty rur wydechowych. Używano także opon z *Hawków II i III*, a płożę ogonową zastąpiono małym kółkiem z owiewką.

ników M-25W montowano amerykańskie Wright SR-1820F-53 *Cyclone*. Planowano zbudować 100 samolotów, ale wydaje się, że w latach 1941 – 1943 zmontowano ich jedynie 30 pod nazwą Chung-28 Yi (Chung-28-II lub Chung-28B; Zhong 28 Yi). Posiadały trójpłatowe metalowe śmigła Hamilton Standard z *Hawków III*. Osłona silnika była krótsza i nie miała wlotu powietrza na górze. Zmniejszono wyloty rur wydechowych. Używano także opon z *Hawków II i III*, a płożę ogonową zastąpiono małym kółkiem z owiewką. Chińczycy przystosowali też część I-15 bis do przenosze-

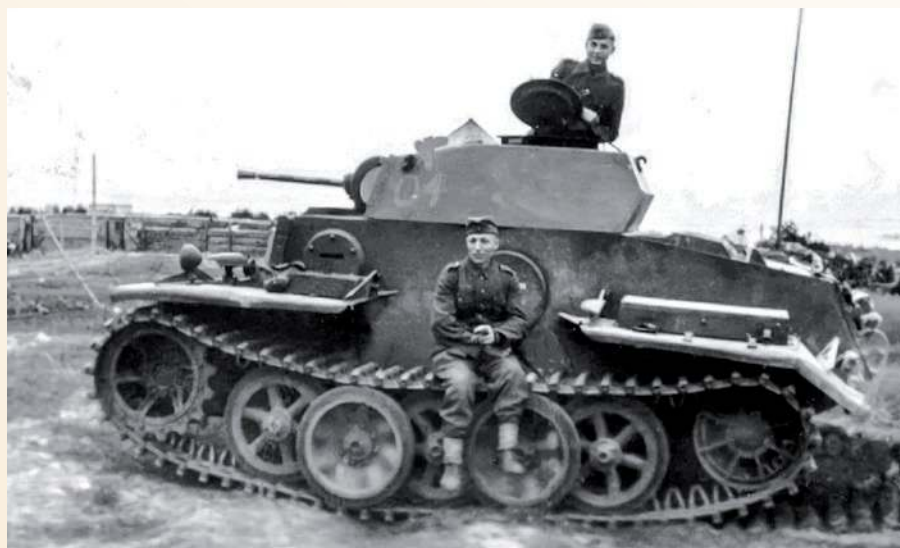
➤ Jedna z dwu fotografii Pz.II Ausf.J, którą można przypisać do kompanii Hptm. Hilgera. Niestety, zarówno przynależność tego czołgu jak i jego numer taktyczny („01”?, „04”?) wymagają jeszcze wyjaśnienia.

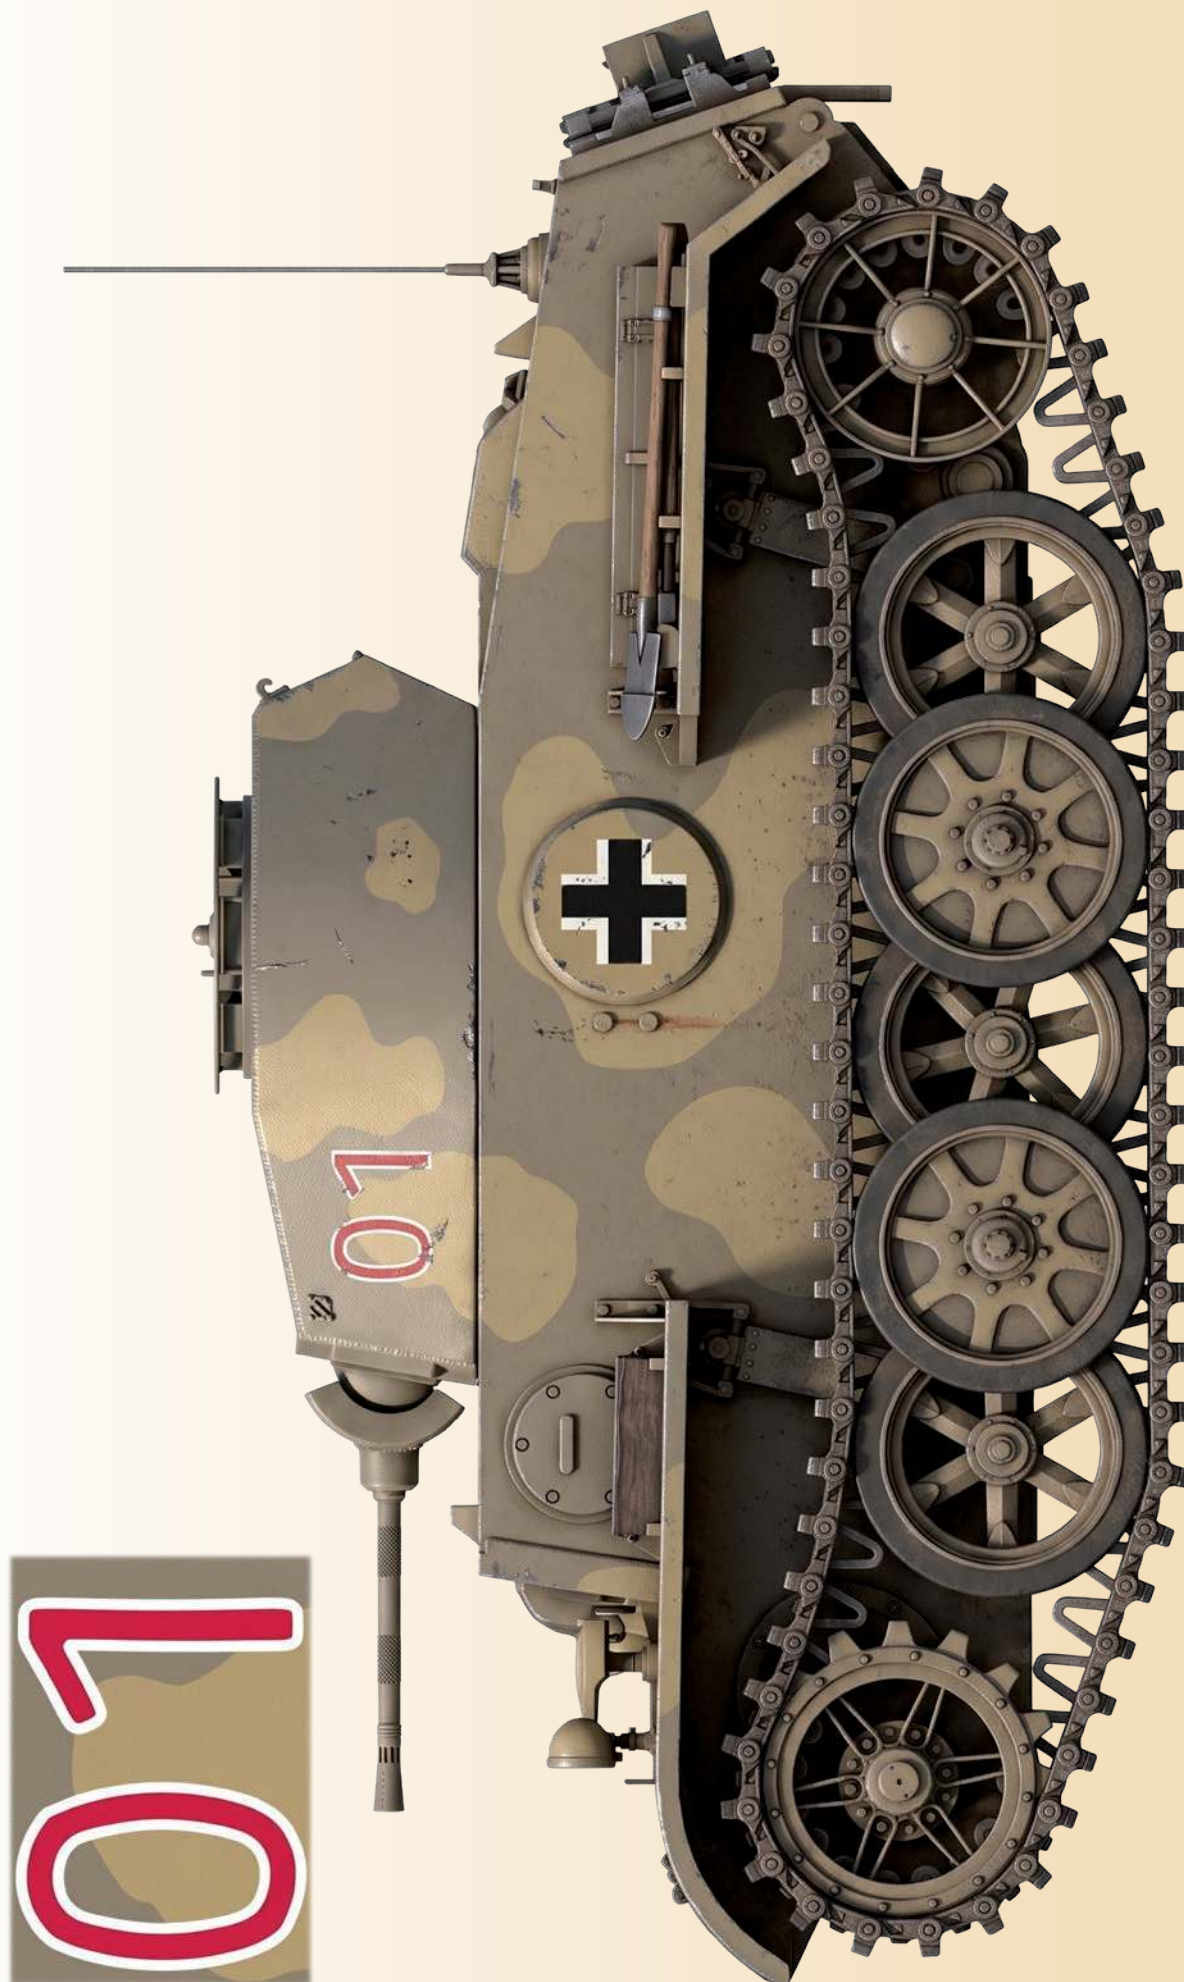
Próba odtworzenia wyglądu Pz.II Ausf. J „Rote 01” listopada 1944 roku. Autor przyjął, że kamuflaż został oparty o kolory Dunkelgrau (RAL 7021) i Dunkelgelb (RAL 7028). Choć fakt dostarczenia na początku listopada 1944 roku czterech VK16.01 do Pz.Sich.Kp.350 nie budzi wątpliwości, to ich oznakowanie oraz kamuflaż wymagają jeszcze potwierdzenia.

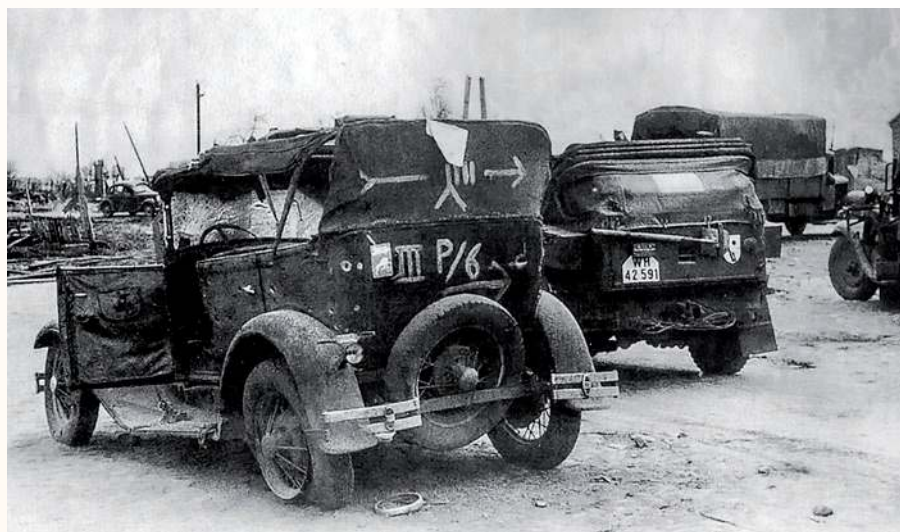
▲ Zdobyty w czerwcu 1941 roku w rejonie Słucka w pełni sprawny sowiecki samochód sztabowy GAZ-A (Ford-A). Na nadwoziu widać oznaczenie taktyczne 4. Dywizji Pancernej z 2. Grupy Pancernej. Obok przejeżdża kolumna niemieckich aut sztabowych. W armii niemieckiej używano około 100 typów samochodów osobowych i kolejny ginął w tak licznej gromadzie.

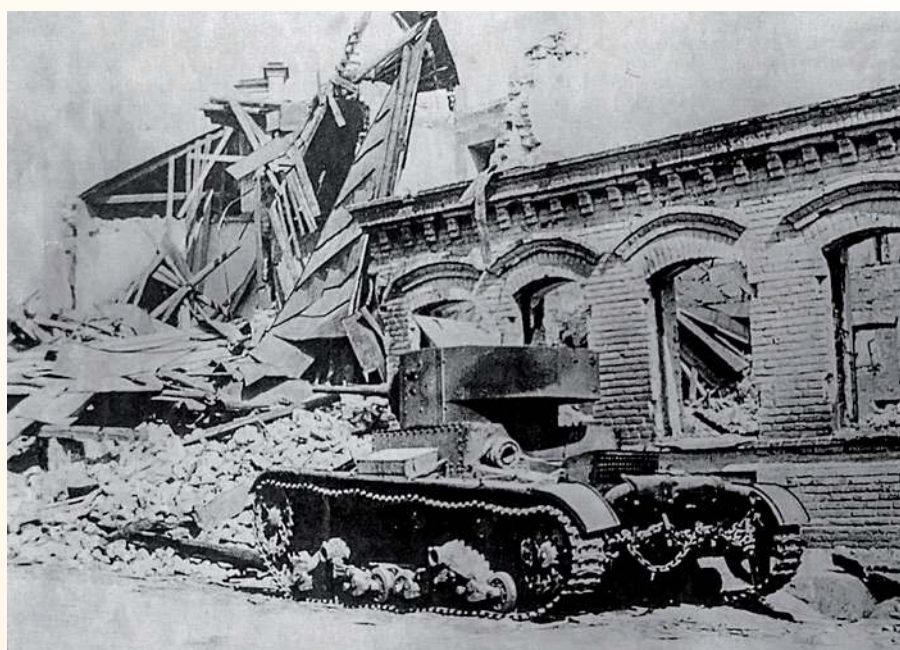
▲ Czołg lekki T-26 produkcji z połowy lat trzydziestych porzucony na ulicy w Wołkowysku na początku lipca 1941 roku. Pojazd wchodził w skład 11. Korpusu Zmechanizowanego. Ciemne plamy na wieży bardziej wyglądają na kamuflaż niż ślady po ogniu.

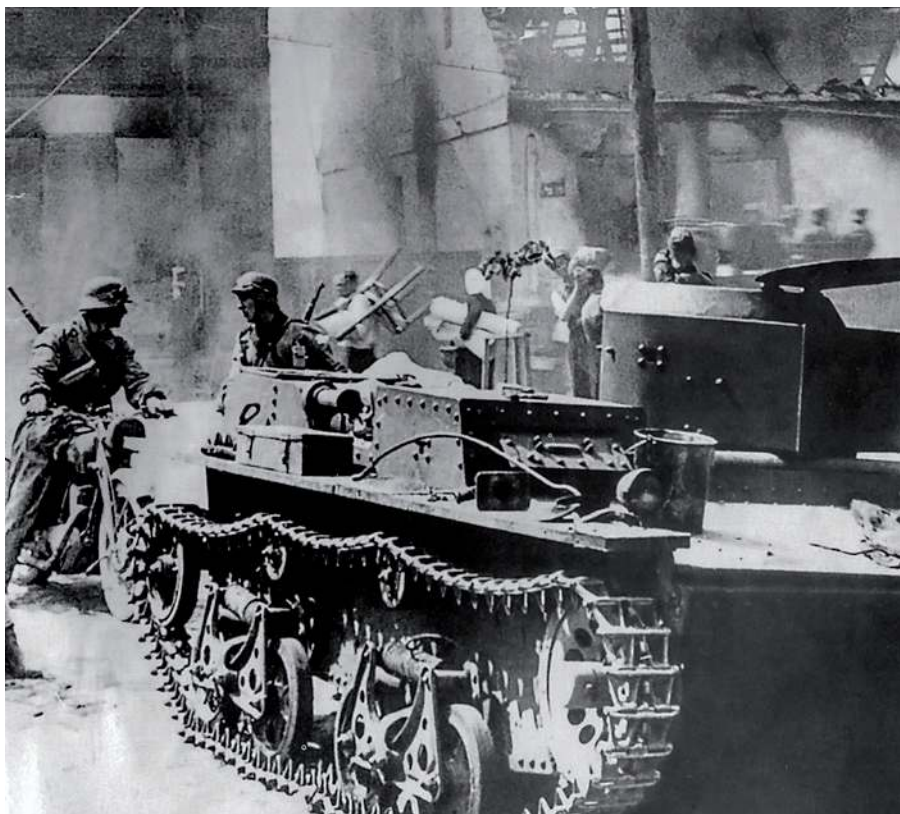
▲ Wkroczenie czołgowych oddziałów niemieckich do Wołkowyska w czerwcu 1941 roku. Miasto jeszcze płonie po walkach. Na pierwszym planie porzucony lekki czołg pływający T-38 z batalionu rozpoznawczego jednej z dywizji strzeleckich.

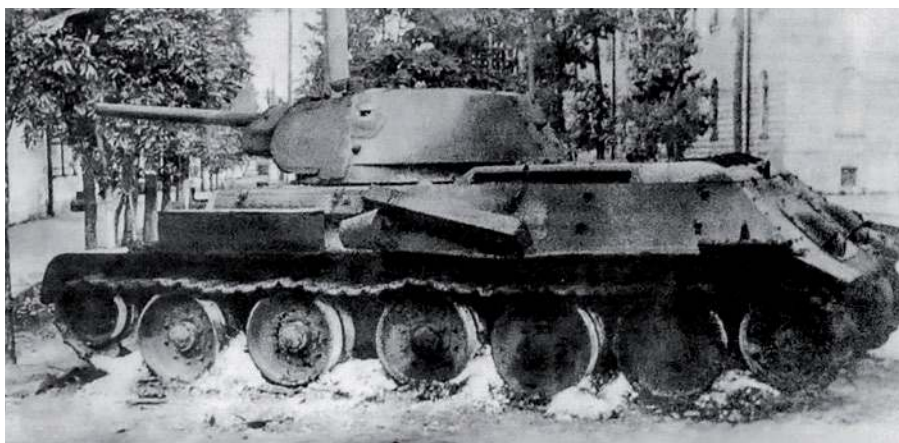
▲ Czołg średni T-34 z armatą F-34 spalony przez własną załogę w czasie walk o Wołkowysk, czerwiec 1941 roku. Pożar był dość intensywny i pochłonął całkowicie gumowe bandaże kół. Eksplozji amunicji nie było, czyli została już zużyta. Mogło dojść do awarii przy jeszcze częściowo wypełnionych zbiornikach. Pojazd wchodził w skład 11. Korpusu Zmechanizowanego.

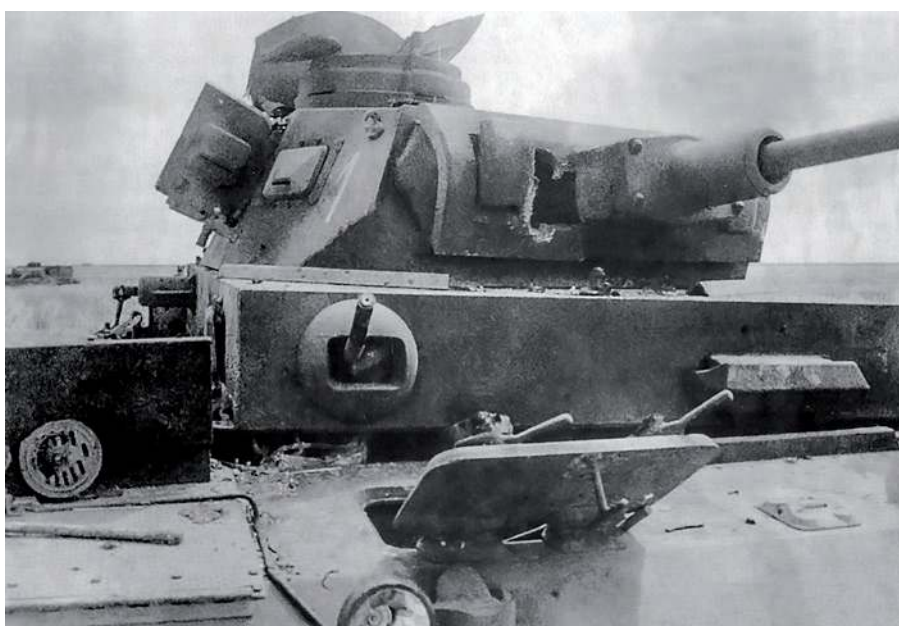
▲ Unieszkodliwiony niemiecki czołg średni Panzer III. Opis do zdjęcia wykonanego w lipcu 1941 roku na Froncie Zachodnim podaje, że pojazd „ustrzelili” armata przeciwpancerna. Rozmiary przestrzeliny w osłonie jarzma armaty wskazują raczej na artylerię polową.

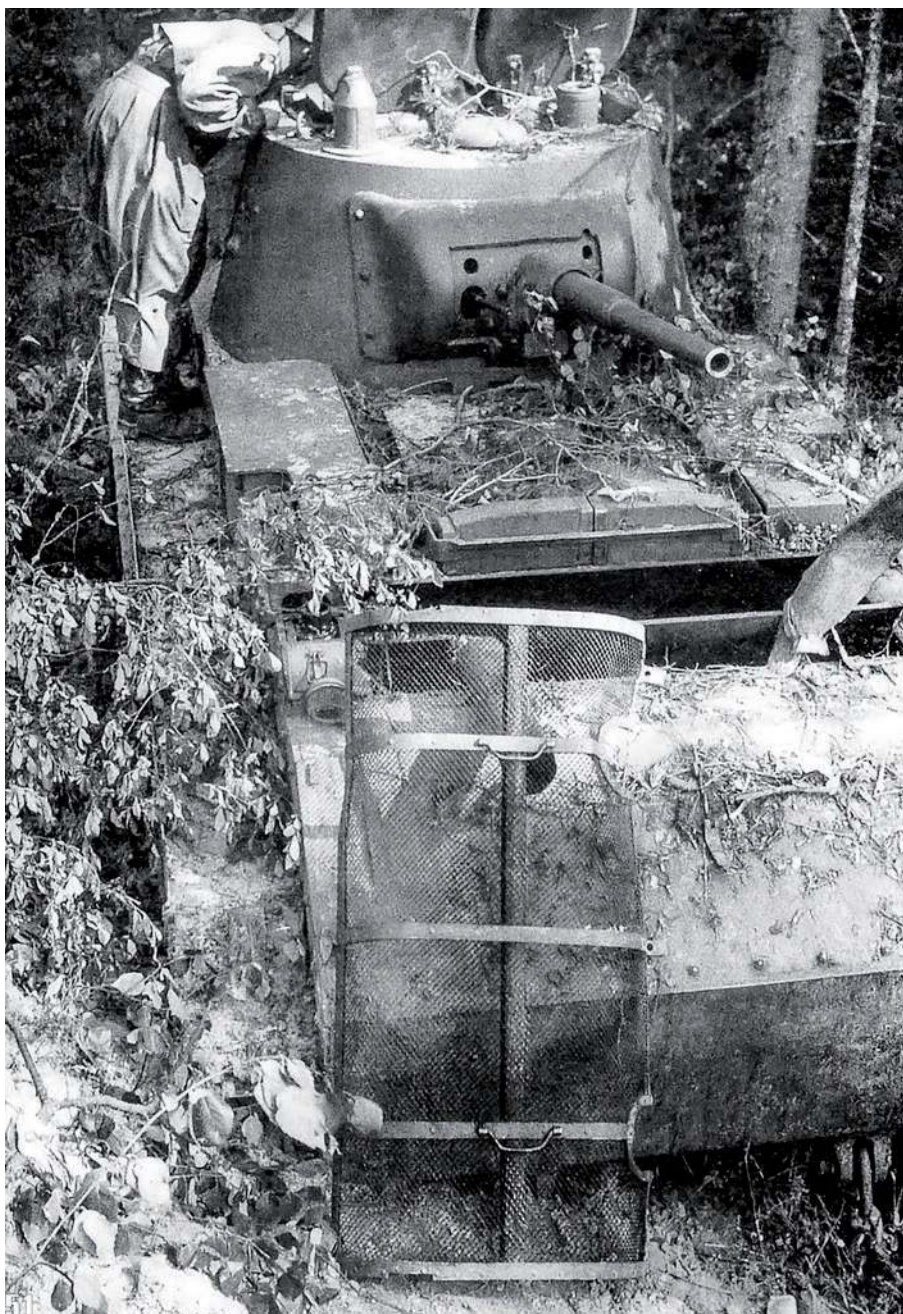
◀ Podczas walk o Borysów część uzbrojenia 1. Moskiewskiej Proletariackiej Dywizji Zmotoryzowanej stanowiły czołgi kołowo-gąsienicowe BT-7M napędzane silnikami wysokoprężnymi W-2 o mocy 500 KM. Czołg na zdjęciu ma widoczne poważne uszkodzenia przedziału silnikowego, być może spowodowała je załoga pojazdu przy braku możliwości ewakuacji.

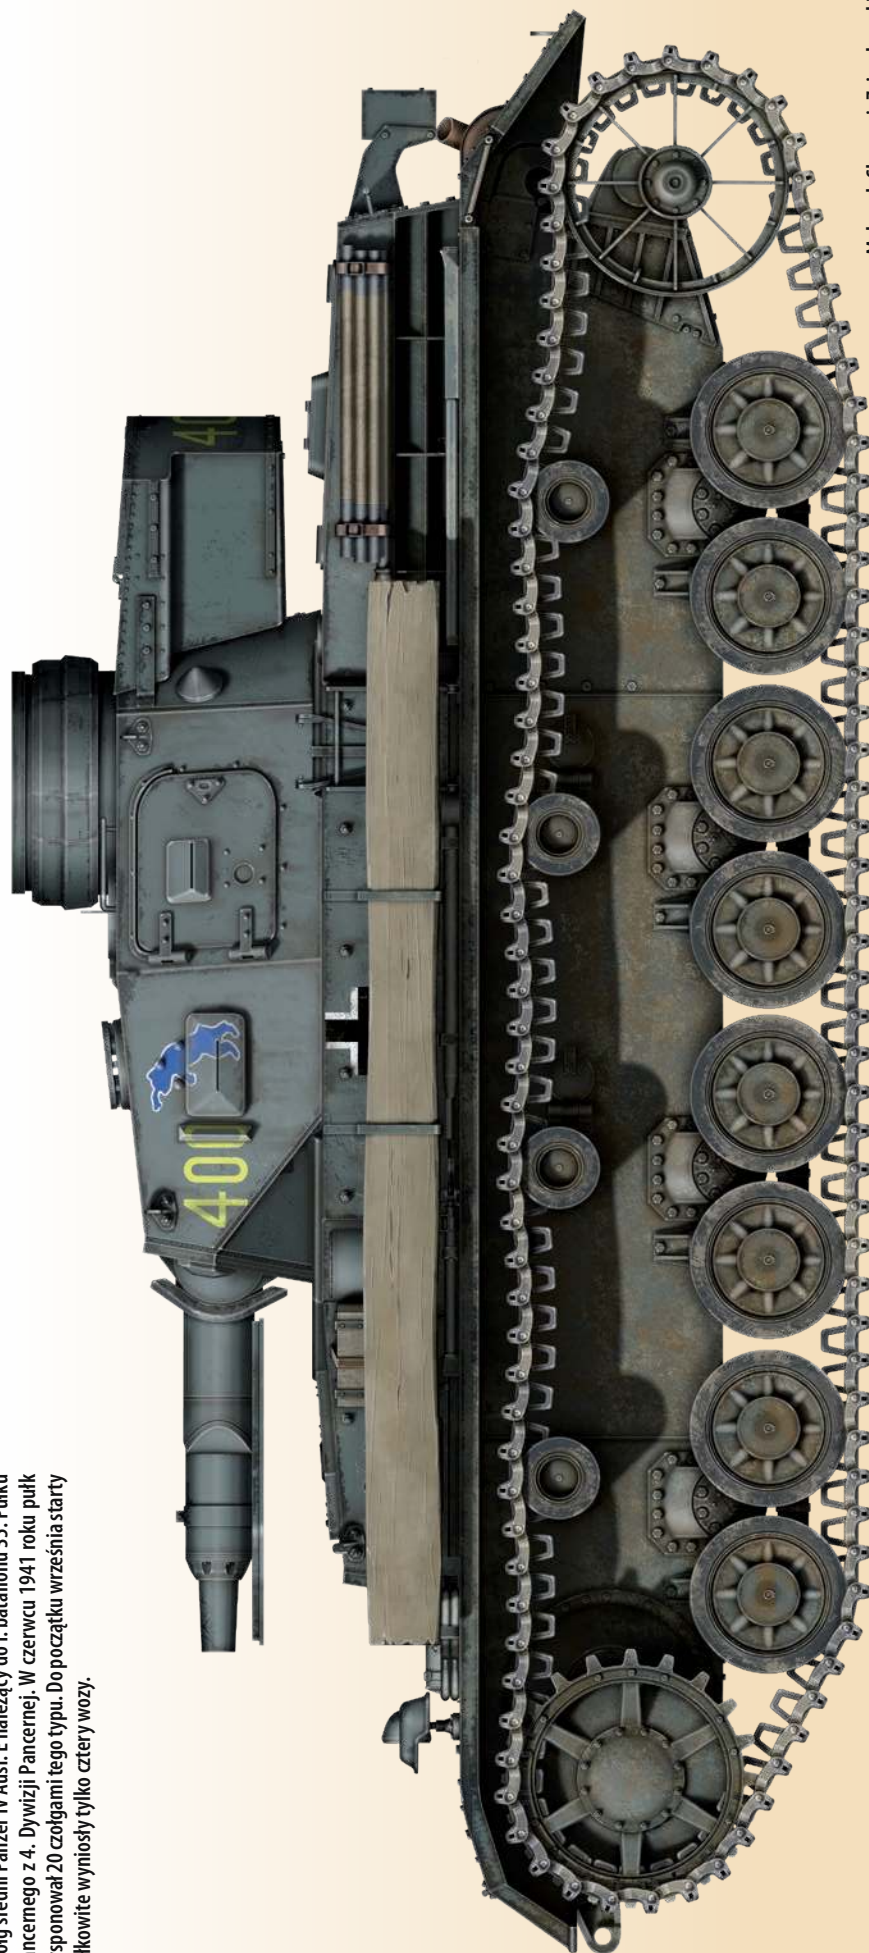
Czołg średni Panzer IV Ausf. E należący do I. batalionu 35. Pułku Pancernego z 4. Dywizji Pancerniej. W czerwcu 1941 roku pułk dysponował 20 czołgami tego typu. Do początku września starty całkowite wyniosły tylko cztery wozy.
