KRAŻOWNIKI CIĘŻKIE TYPU FURUTAKA I AOBA

# TECHNIKA WOJSKOWA HISTORIA

NUMER SPECJALNY 5/2026

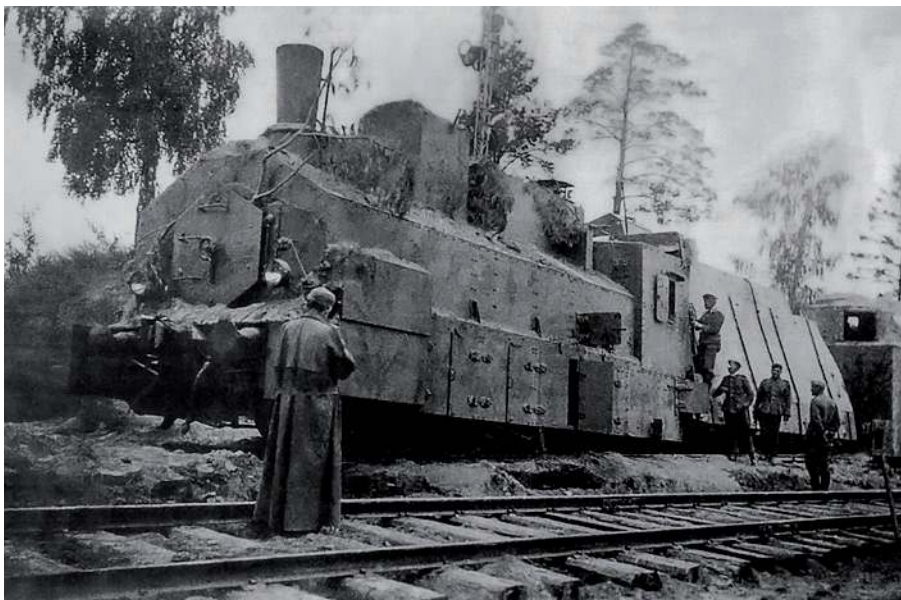
▲ Podczas walk na Białorusi Armia Czerwona stosowała także pociągi pancerne. Na zdjęciu skład bojowy z 6. Dywizjonu Pociągów Pancernych wykolejony po ataku niemieckich samolotów. Zdobyty pociąg stał się obiektem zainteresowania niemieckich żołnierzy.

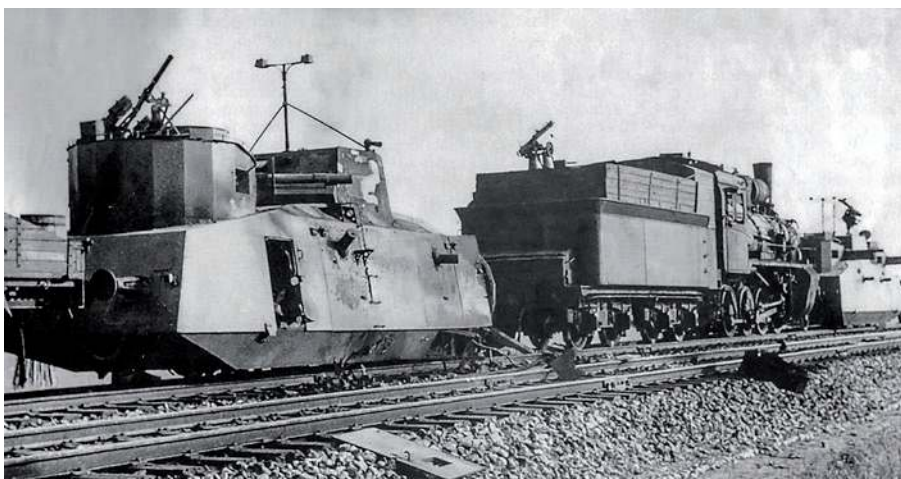
◀ Porzucony 27 czerwca podczas walk o Smolewicz pociąg pancerny NKWD. Skład sformowano ze zwykłego parowozu uzbrojonego w przeciwlotniczy karabin maszynowy umieszczony na tendrze i dwóch drezyn motorowych typu D-2. Taki zestaw mógł być spowodowany brakiem paliwa do drezyn przeznaczonych do ochrony szlaków kolejowych. Drezyna D-2 była uzbrojona w 2 armaty 76,2 mm, 6 karabinów maszynowych Maksim i jeden DT kalibru 7,62 mm. Egzemplarz na pierwszym planie ma tylko jedną armatę.

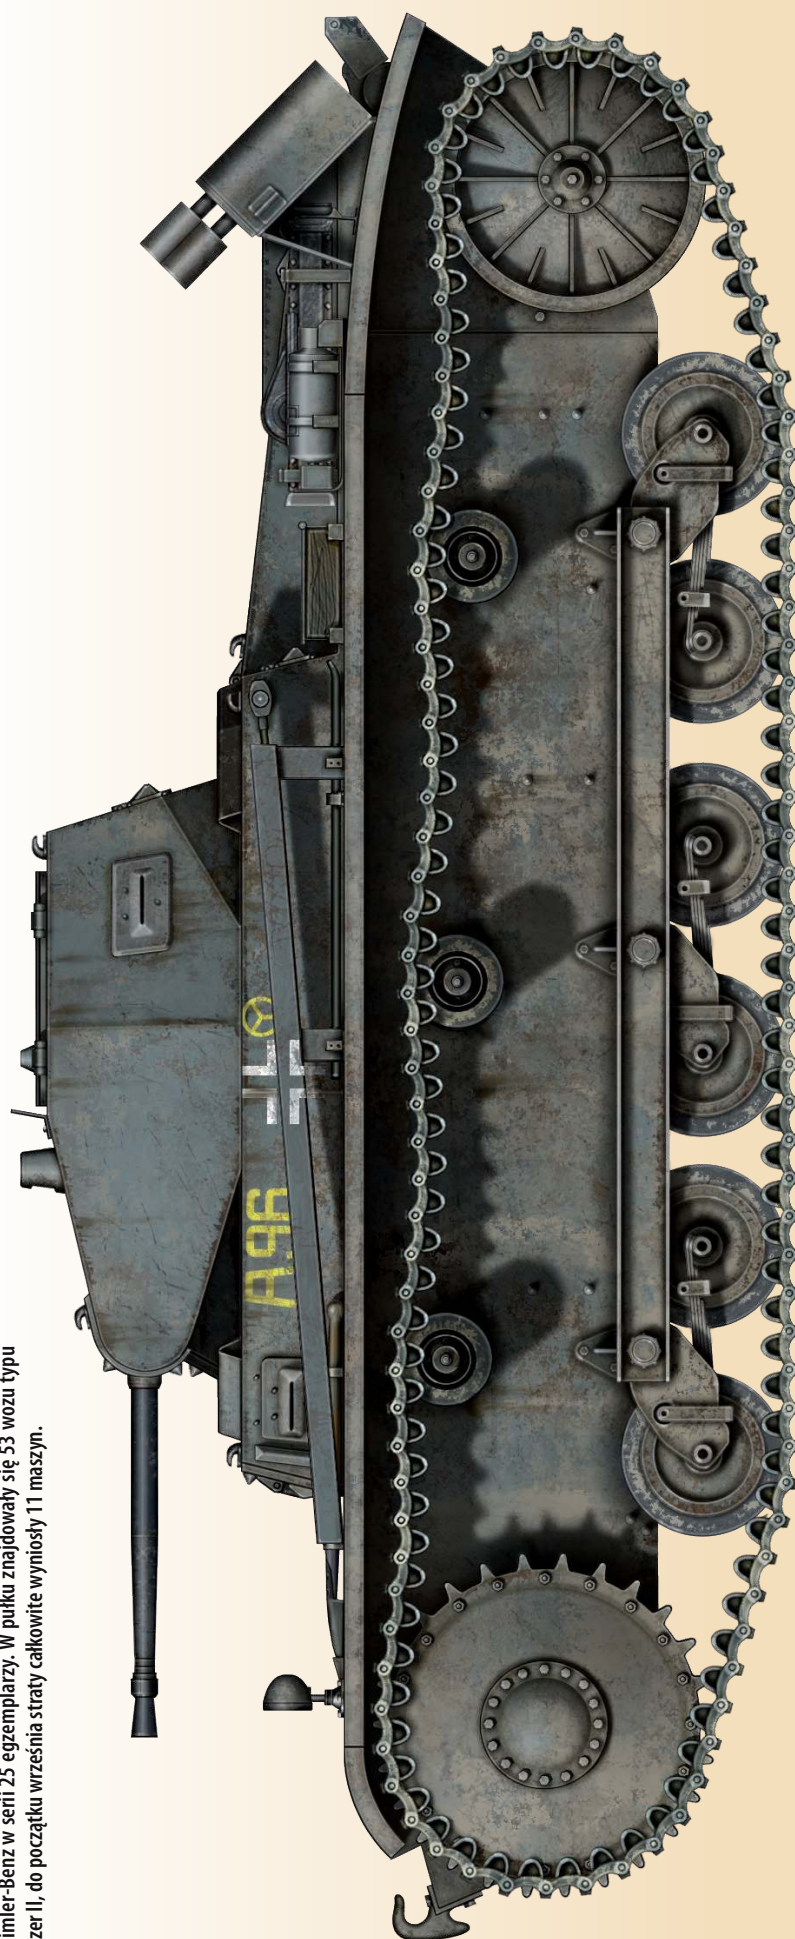
Czołg lekki Panzer II Ausf. b z 25. Pułku Pancernego 7. Dywizji Pancerniej. Wozy tego typu zostały wyprodukowane w lutym–marcu 1937 roku w zakładach MAN i Daimler-Benz w serii 25 egzemplarzy. W pułku znajdowały się 53 wozy typu Panzer II, do początku września straty całkowite wyniosły 11 maszyn.

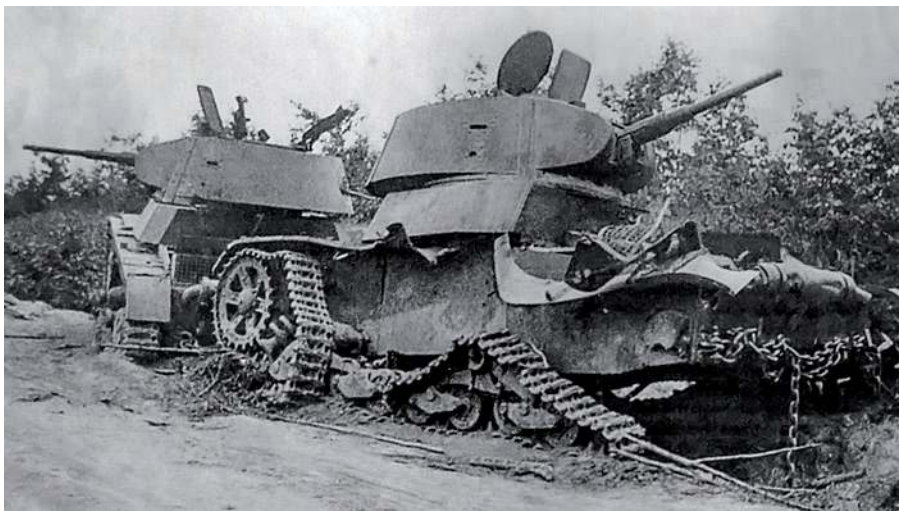
▲ Dwa czołgi lekkie T-26 wzór 1939 rok z 18. Dywizji Pancernej 7. Korpusu Zmechanizowanego utracone podczas walk o Sienno toczonych przez Front Zachodni w dniach 6-9 lipca. Pojazd na pierwszym planie przypuszczalnie został trafiony przez ciężką artylerię polową.

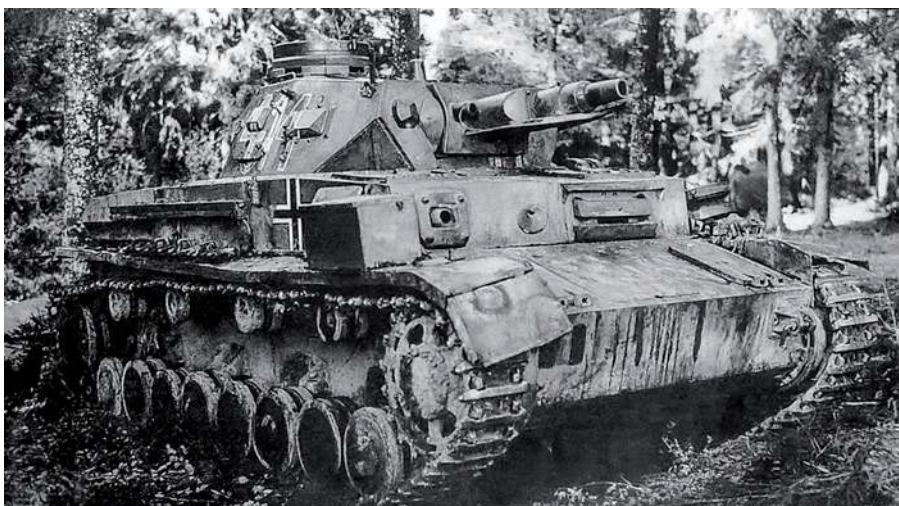
▲ Niekiedy i obronie trafiał się jakiś sukces. Na zdjęciu zdobyty w lipcu przez wojska Frontu Zachodniego czołg średni (wtedy klasyfikowany jako ciężki) Panzer IV z 4. Dywizji Pancernej 2. Grupy Pancernej. Pojazd ten był później wykorzystywany bojowo przez Armię Czerwoną.

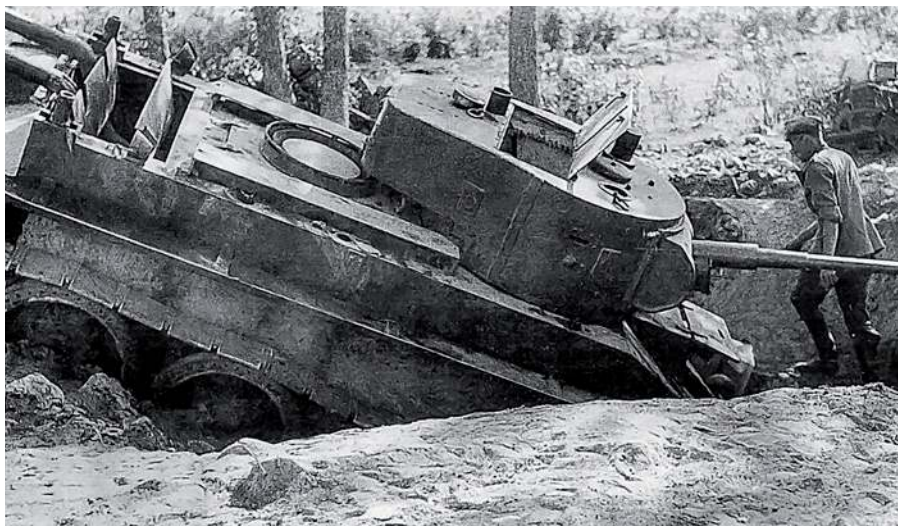
▲ Wielkim wrogiem sowieckich czołgistów były ich niskie kwalifikacje i często popełniane błędy. Według opisu tego zdjęcia kierowca ze 109. Dywizji Zmotoryzowanej 5. Korpusu Zmotoryzowanego wjechał swym BT-5 do dużego lejka po bombie i nie zdołał się z niego wydobyć. Sytuację pogarszała słaba przyczepność wąskich gąsienic.

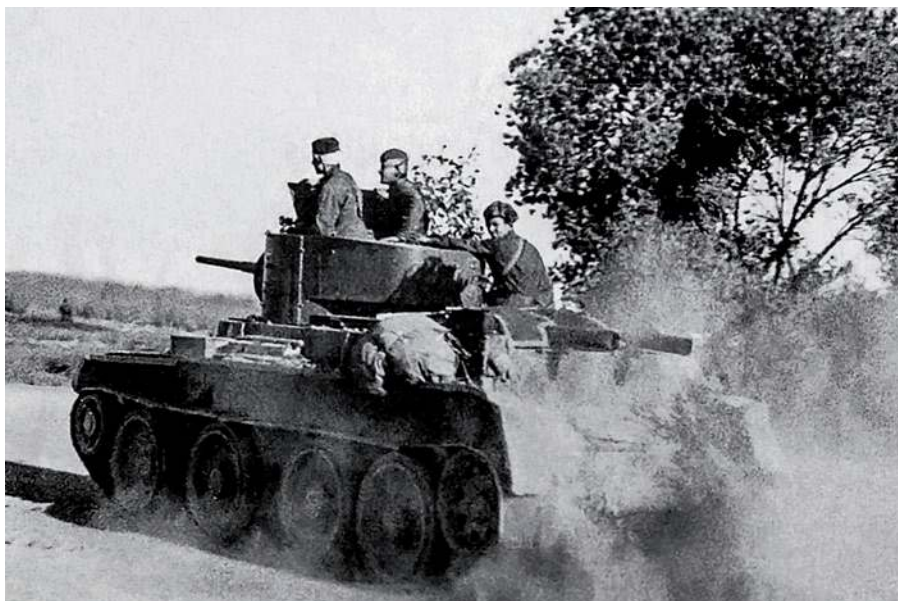
▲ 109 Dywizja Zmotoryzowana z 5. Korpusu Zmechanizowanego miała na stanie przystępując do walk o Sienno 100 czołgów kołowo-gąsienicowych BT-5. Pojazdy te miały za sobą już kilka lat intensywnej służby i aż 39 z nich nie nadawało się do użycia bojowego.

109. DZmot miała na stanie 13 BT-7 (6 niesprawnych), 100 BT-5 (39 niesprawnych) i 11 samochodów pancernych BA-20. Łącznie 5. KZmech był wyposażony w 13 KW-1, 20 T-34, 506 BT-7, 104 BT-5, 224 T-26, 57 ChT, 15 ciągników T-26, 17 tankietek T-27, 82 BA-10, 11 BA-6, 7 BA-3, 22 BAI, 49 BA-20 i 10 ciągników T-20. Łącznie 956 czołgów i 171 samochodów pancernych oraz 10 ciągników.

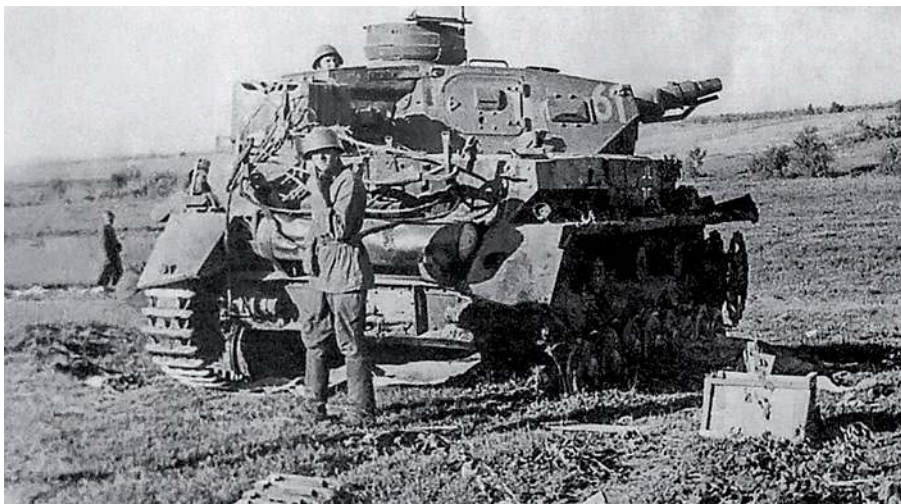
▲ Straty ponosiły także i niemieckie dywizje pancerne. Widoczny na zdjęciu przedmiot zainteresowania żołnierzy Armii Czerwonej to czołg średni Panzer IV unieszkodliwiony podczas walk o Sienno. Pojazd utracił prawą gąsienicę po najechaniu na minę lub po trafieniu przez artylerię.

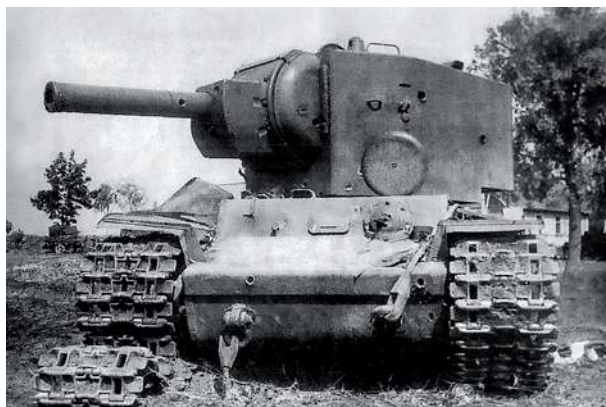
▲ Bezpośrednio przed bitwą o Sienno na front trafiły fabrycznie nowe czołgi KW-2. Z powodu fatalnego poziomu wyszkolenia kierowców większość wyeliminowała problemy techniczne. Widoczny na zdjęciu czołg z 14. Dywizji Pancernej 7. Korpusu Zmechanizowanego został utracony w walce. Na boku wieży i przedzie kadłuba widać ślady trafień. Złożone liny świadczą o podjętej próbie holowania.

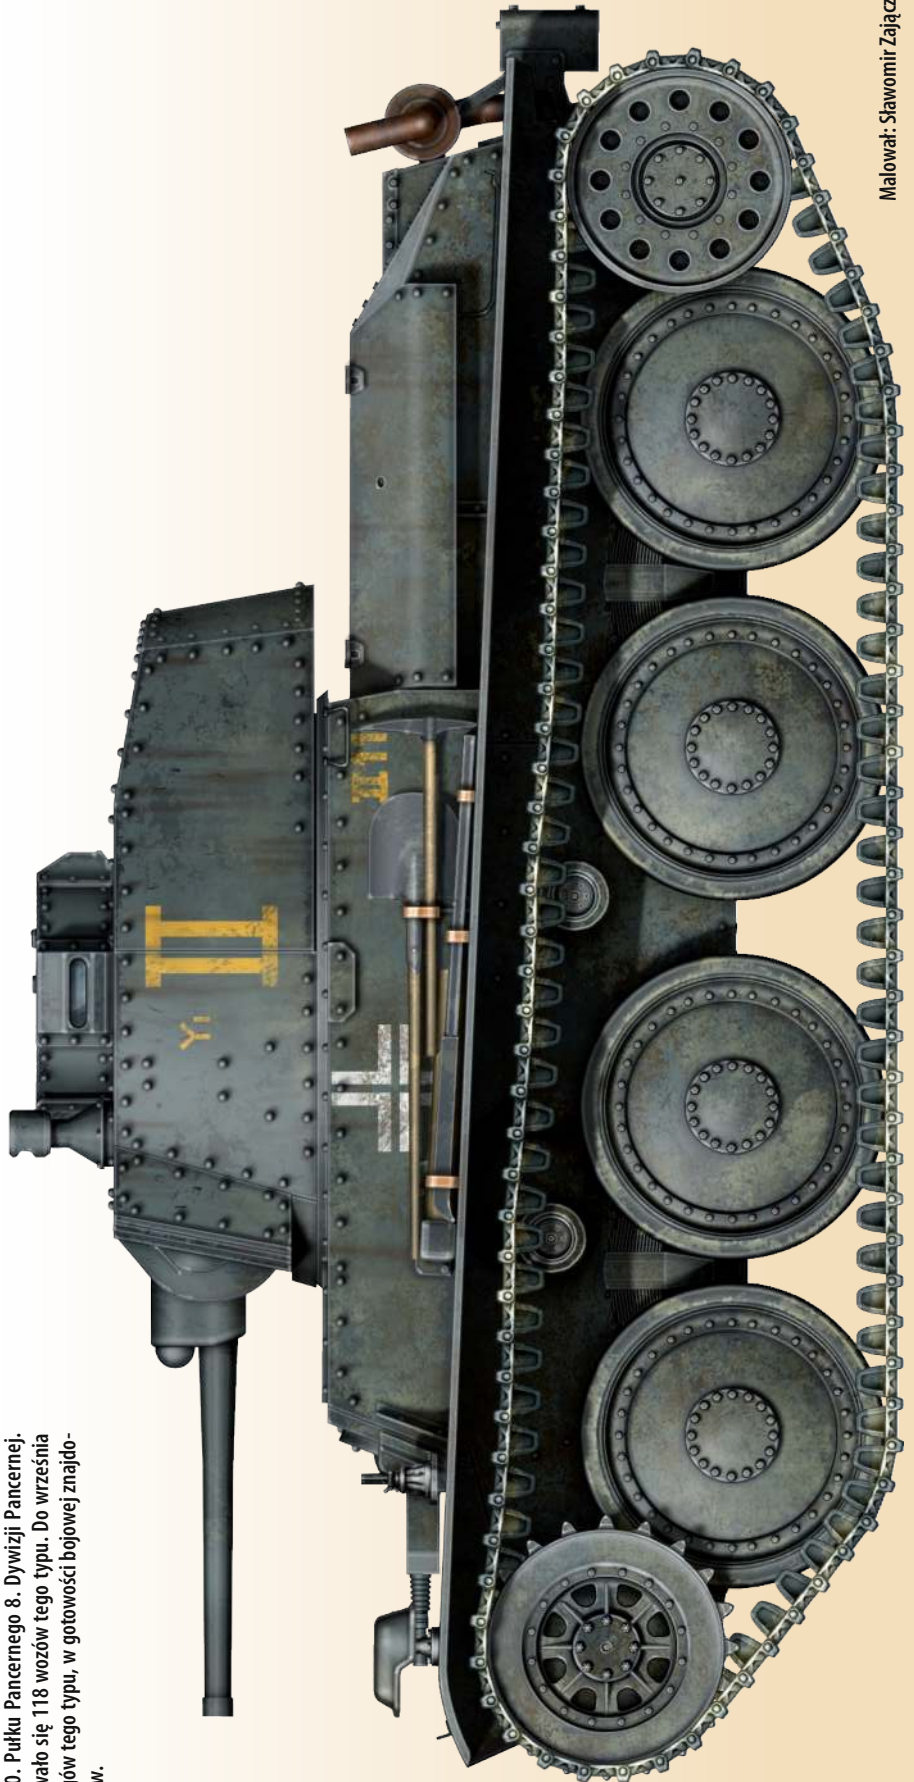
Panzer 38(t) z 10. Pułku Pancernego 8. Dywizji Pancerniej. W pułku znajdowało się 118 wozów tego typu. Do września stracono 20 czołgów tego typu, w gotowości bojowej znajdowało się 78 wozów.

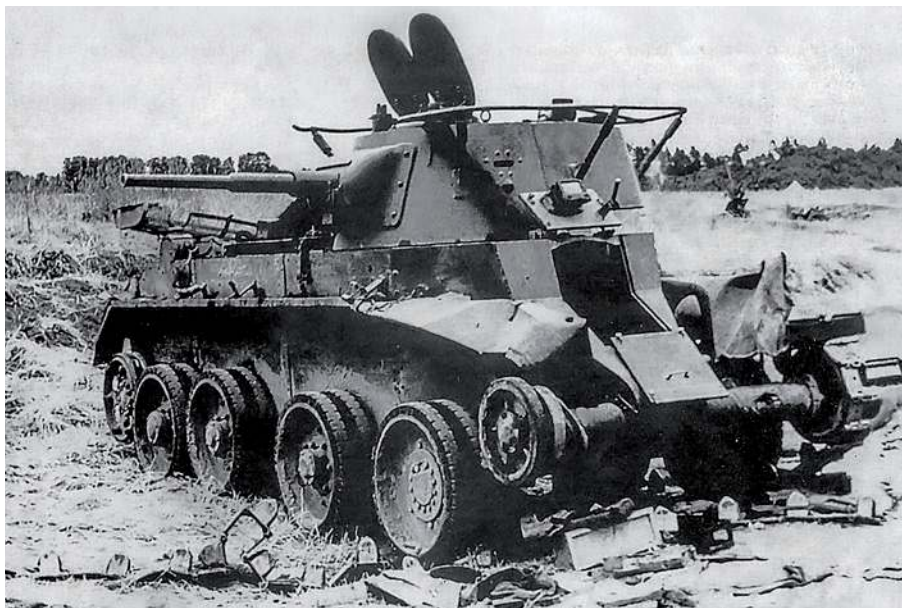
▲ Unieszkodliwiony podczas walk o Siemno czołg lekki BT-7. Ciekawostką jest poręczowa antena raczej rzadko spotykana na wozach ze stożkową wieżą. Widocznie były dostępne jedynie radiostacje 71-TK-1 wymagające takiego rozwiązania. Czołg stracił gąsienicę przypuszczalnie podczas próby wykonania gwałtownego skrętu.

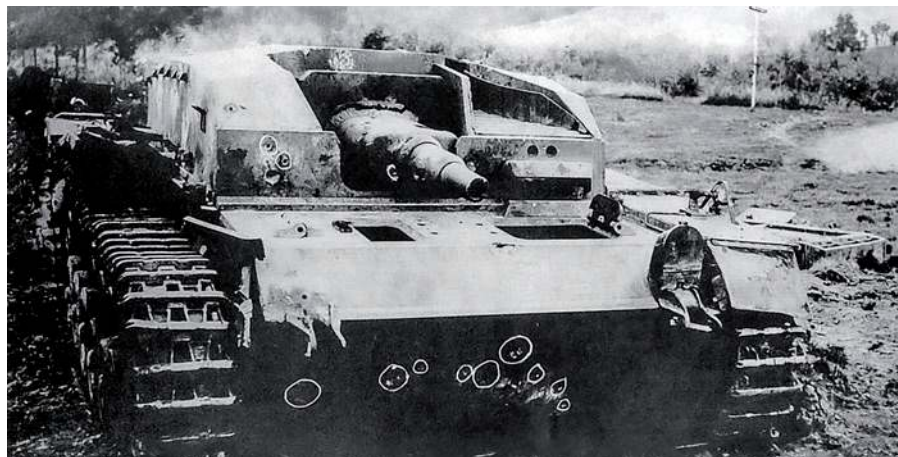
▲ Bezpośrednie wsparcie artyleryjskie na pierwszej linii dla żołnierzy Wehrmachtu zapewniały działa szturmowe StuG. III. Te uzbrojone w armatę 75 mm i dobrze opancerzone pojazdy były poważnym problemem dla sowieckiej obrony przeciwczołgowej. Ten egzemplarz zdobyty w lipcu na Froncie Zachodnim został natychmiast dostarczony na poligon artyleryjski i ostrzeliwany w celu wykrycia słabych punktów pancerza.

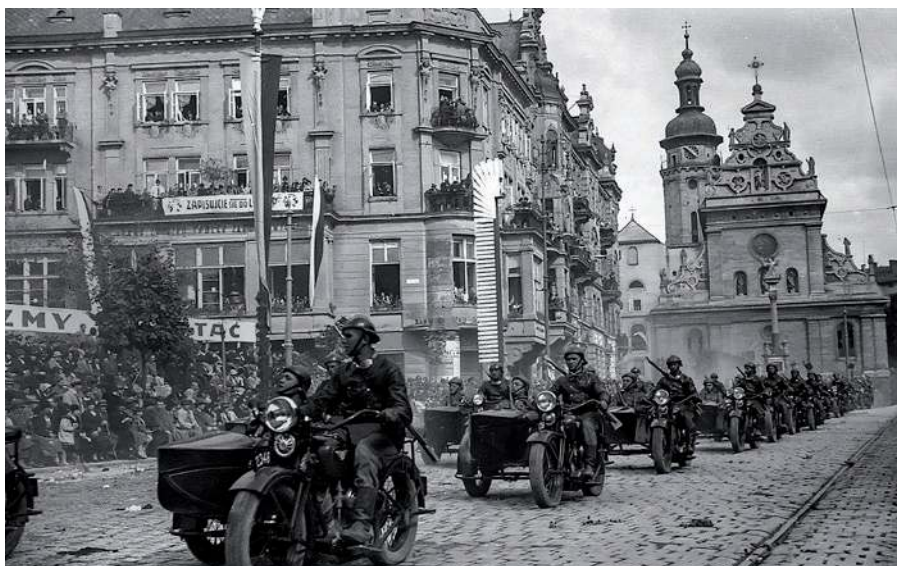
➤ Według por. Mariana Czarneckiego, dowódcy szwadronu rozpoznawczego 10. psk, motocykl był najważniejszym narzędziem do przeprowadzenia rozpoznania, o ile był obsługiwany przez doświadczonego i dobrze dowodzonego kierowcę.

- ➔ motocykl ciężki (motokosz) z dwucylindrowym silnikiem o pojemności około 1000 cm<sup>3</sup> i trzyosobową załogą oraz podstawą do strzelań przeciwlotniczych. Na przyczepce powinny znajdować się kompletne uchwyty do przewożenia rkm lub kcm,
- ➔ motocykl średni z dwucylindrową jednostką napędową o pojemności 500 – 600 cm<sup>3</sup>, Załogę solówki stanowić miało dwóch ludzi,
- ➔ motocykl lekki zaopatrzonej w jednocylindrową jednostkę o pojemności 250 – 350 cm<sup>3</sup> z załogą złożoną z jednego człowieka.

Pod względem zastosowania w rozpoznaniu autor typował jako model podstawowy motocykl ciężki. Maszyny lekkie i średnie służyć miały gońcom i szperaczom terenowym operującym na niewielkich odległościach od własnych oddziałów. Ponadto motocykli średnich należało używać w terenie, który stanowi poważną

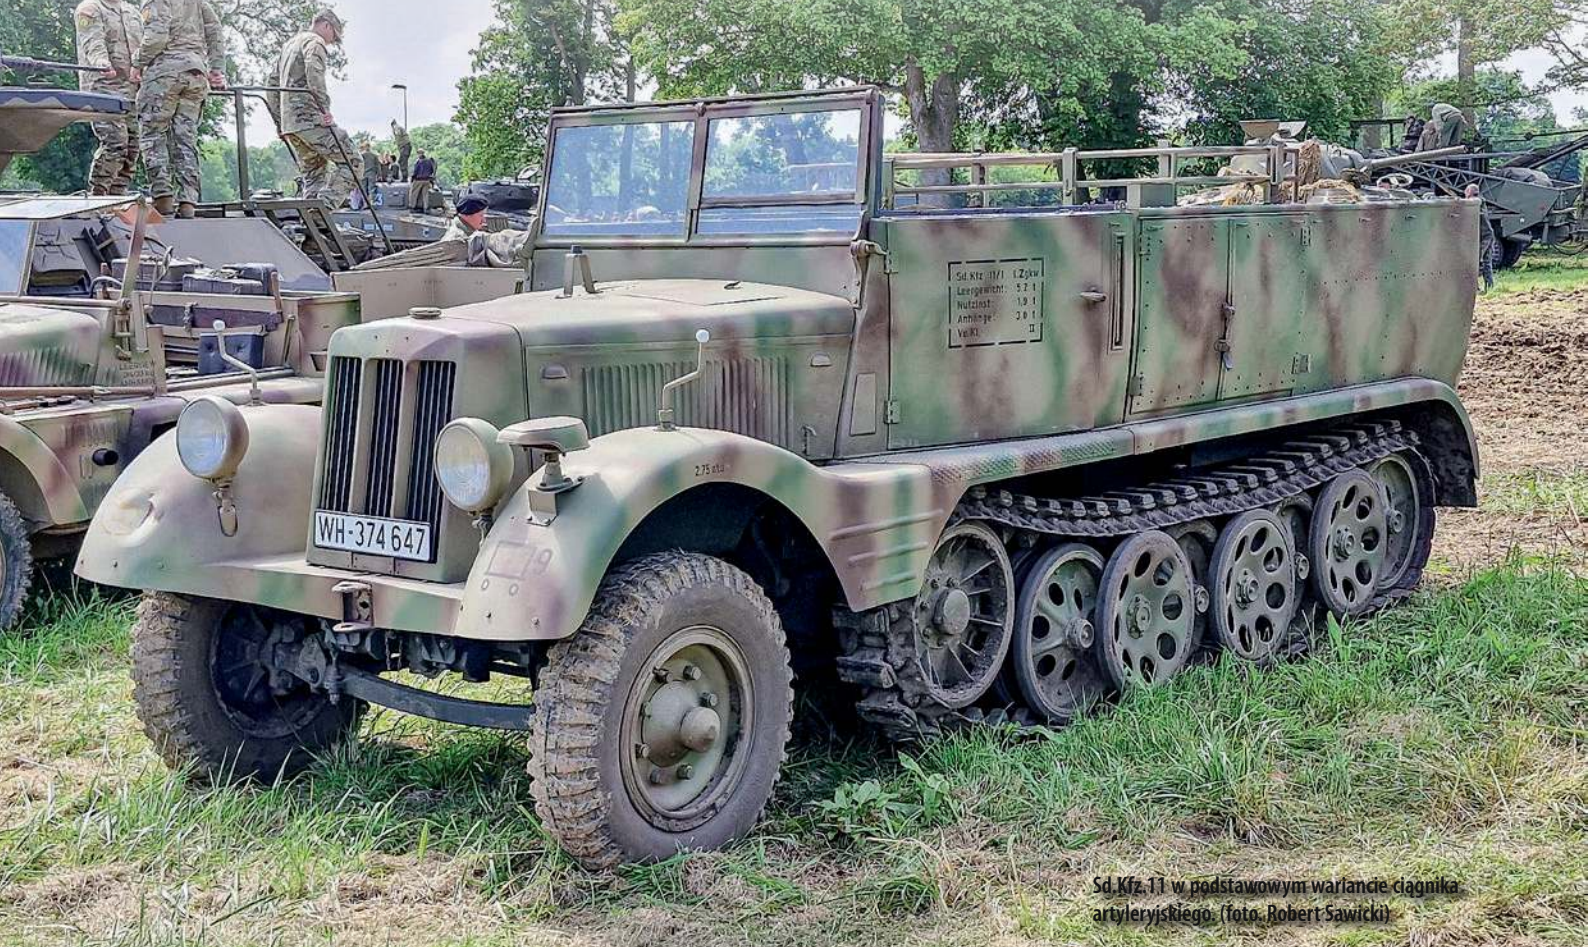
Sd.Kfz.11 w podstawowym wariantcie ciągnika artyleryjskiego. (foto: Robert Sawicki)

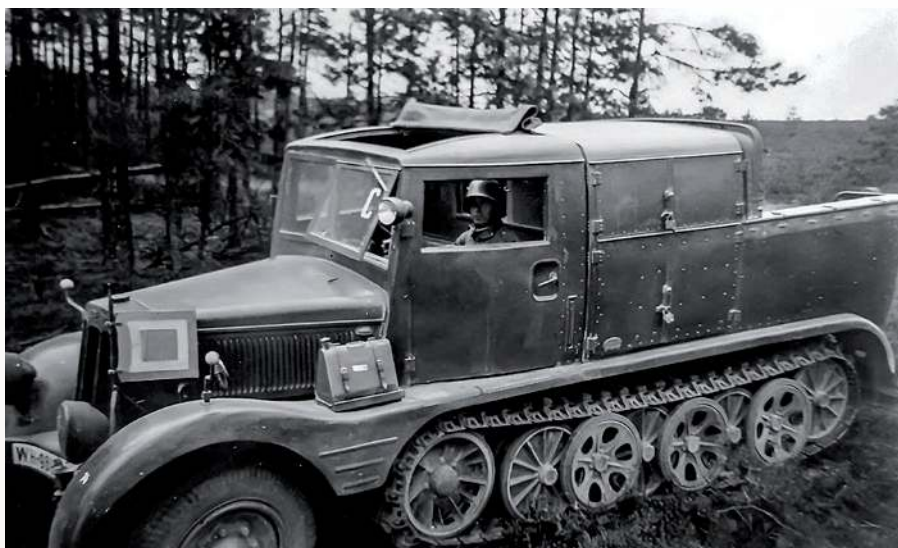
▲ Lekki ciągnik le.Zgkw. 3t (Sd.Kfz. 11) na podwoziu Hansa Lloyd HL kl 5, wyposażony w zamkniętą kabinę kierowcy oraz podwyższoną sekcję w tylnej części nadwozia.

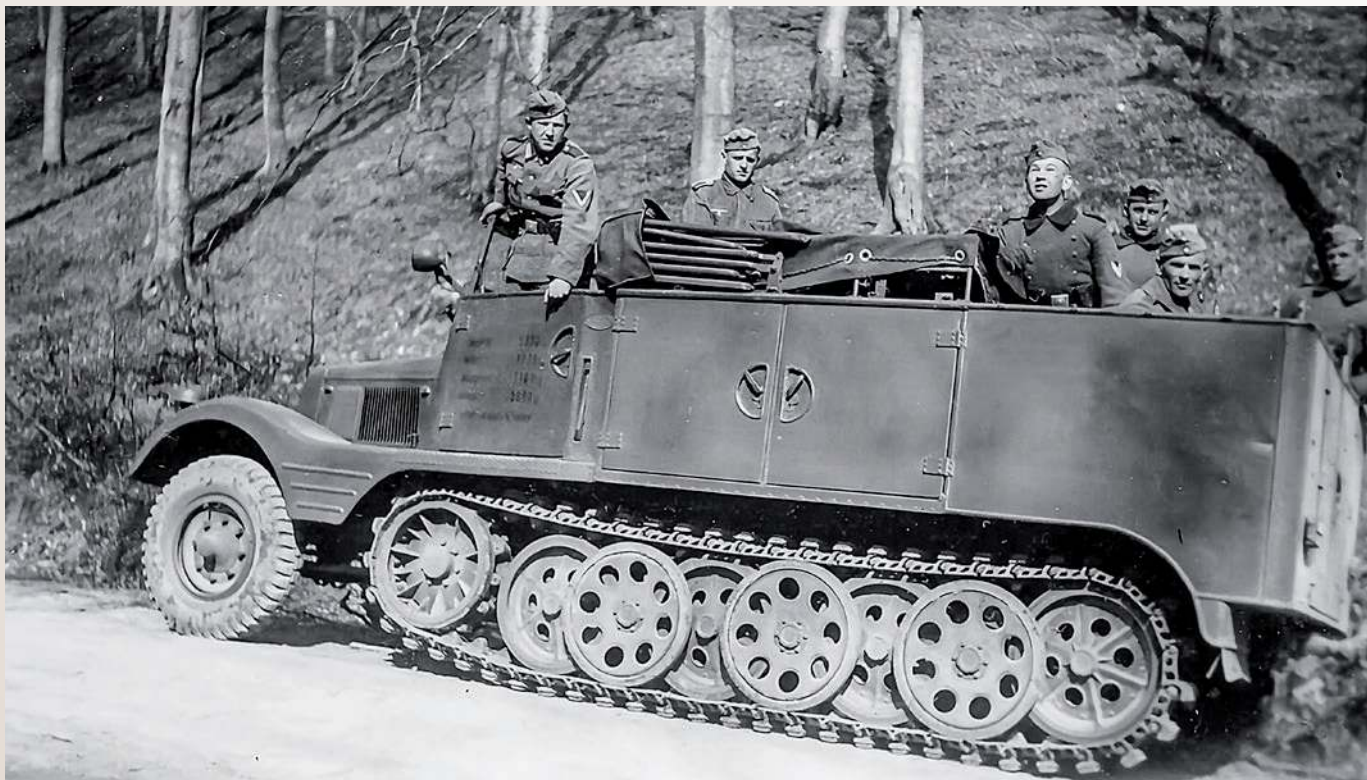
▼ Sd.Kfz. 11/1 Nebelkraftwagen produkcji Hansa-Lloyd/Borgward. Widoczna wyższa i szersza kabina kierowcy z płaskimi drzwiami, szersze nadwozie zajmujące całą szerokość podwozia, większe zasobniki amunicyjne oraz tylne dwuskrzydłowe drzwi.

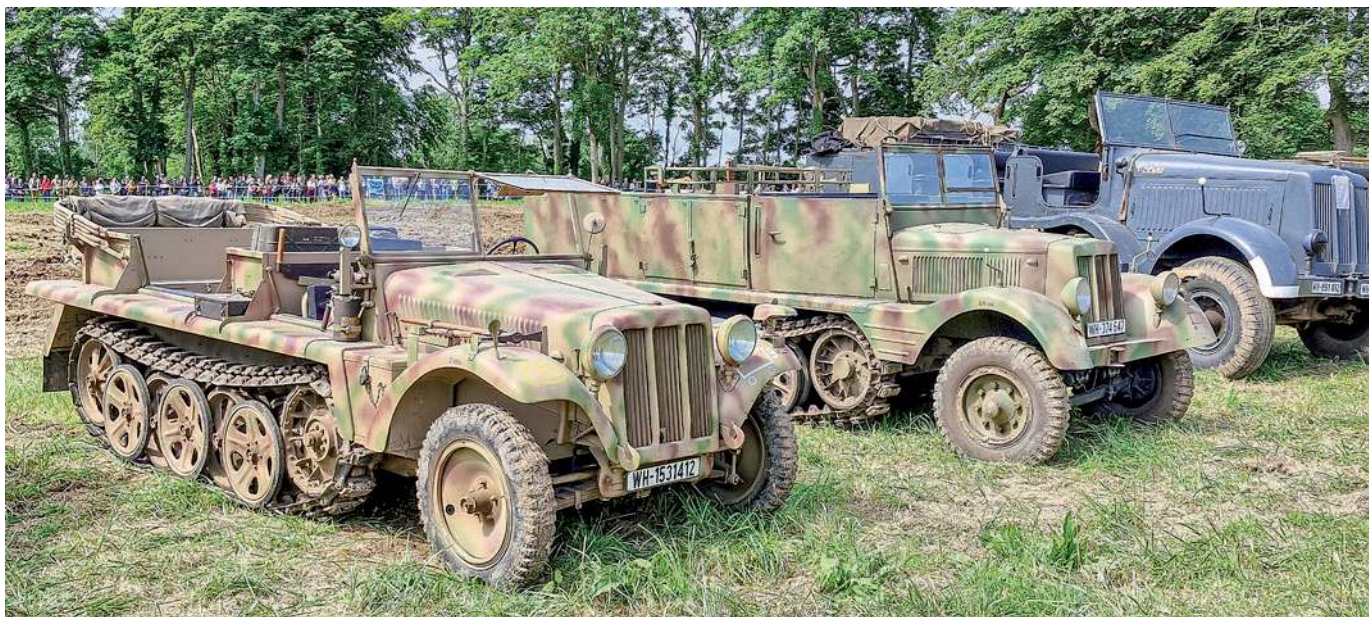
dzany sześciocylindrowym, rzędowym, silnikiem gaźnikowym typu Hansa-Lloyd-Goliath KJ 54 o mocy 92 KM i posiadał czterostopniową skrzynię biegów. HL Kl 2 został skonstruowany w układzie z przedziałem kierowcy umieszczonym za silnikiem, zasobnikami ze stelażami na amunicję w centrum i przedziałem dla załogi działu z tyłu nadwozia. Układ ten pozostał praktycznie niezmieniony w pojazdach produkowanych seryjnie. Przednie koła amortyzowane były poprzecznym resorem piórowym. Napęd gąsienicowy składał się jedynie z czterech par kół jezdnych zamontowanych na drążkach skrętnych, wśród których wewnętrzne i zewnętrzne koła charakteryzowały się czterema dużymi otworami ulgowymi. Maski silnika i osłona chłodnicy przypominały te z samochodów ciężarowych Hansa-Lloyd-Goliath.

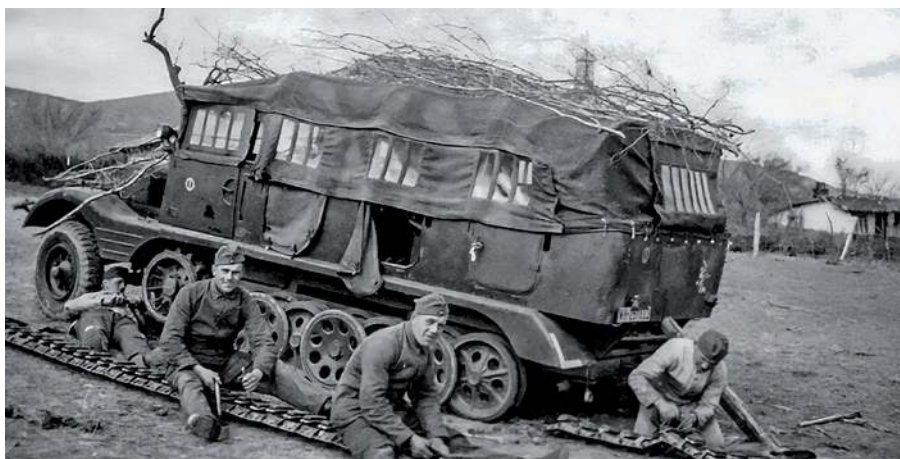
► Załoga Sd.Kfz.11 mit Metallaufbau als offener Mannschaftsaufbau (M-Aufbau) podczas serwisu gąsienic. Smarowane łożyska igielkowe zwiększały żywotność gąsienic, ale ich konserwacja była prawdziwym koszmarem dla załóg. Musiały one regularnie, co kilka-kilometrów, a w trudnym, piaszczystym terenie nawet codziennie, przesmarować każde ogniwo z osobna.

łożem to 1800 mm, rozstaw gąsienic 1600 mm, a prześwit to 350 mm. Długość taśmy gąsienicy wynosiła 7840/7700 mm. Aby zmniejszyć opory toczenia i zwiększyć żywotność, każde ogniwo gąsienicy miało smarowane łożyska igielkowe. Łożyska igłowe (4 sztuki na gąsienice) pracowały wewnątrz ogniwa i były z obu stron zabezpieczone dedykowanymi pierścieniami uszczelniającymi. Uszczelnienie to miało podwójne zadanie: zatrzymać środek smarujący wewnątrz łożyskowania oraz nie dopuścić do środka wody, błota, piasku i pyłu. W każdym ogniwie gąsienicy znajdował się nagwintowany otwór ze smarowniczką, doprowadzający kanał bezpośrednio do wnętrza sworzni i bieżni łożyska. Środek smary włączano ręcznie za pomocą smarownicy ciśnieniowej. Rozwiązanie to było jednak prawdziwym koszmarem dla załóg pojazdów. Musiały one regularnie, co kilkaset kilometrów, a w trudnym terenie błotnistym/piaszczystym

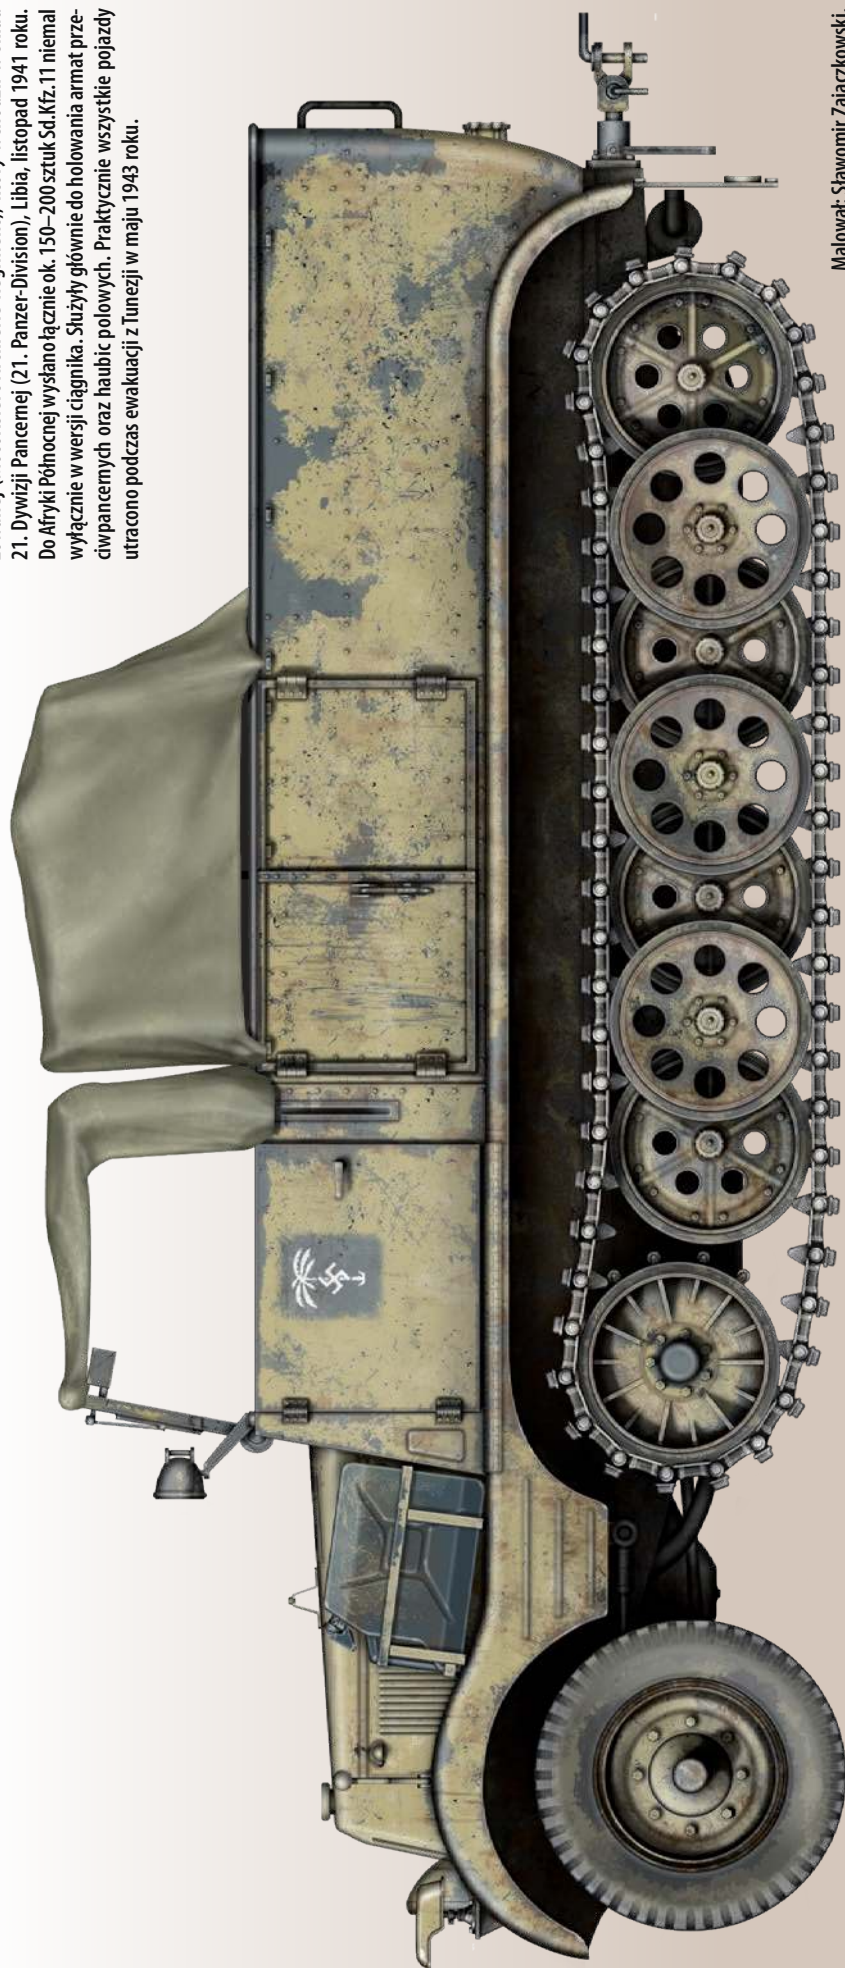
Ciągnik artyleryjski Sd.Kfz.11 (H kl 6) z 155. Pułku Artylerii Zmotoryzowanej (Motorisiert Artillerie Regiment), który wchodził w skład 21. Dywizji Pancerniej (21. Panzer-Division), Libia, listopad 1941 roku. Do Afryki Północnej wysłano łącznie ok. 150–200 sztuk Sd.Kfz.11 niemal wyłącznie w wersji ciągnika. Służyły głównie do holowania armat przeciwpancernych oraz haubic polowych. Praktycznie wszystkie pojazdy utracono podczas ewakuacji z Tunezji w maju 1943 roku.

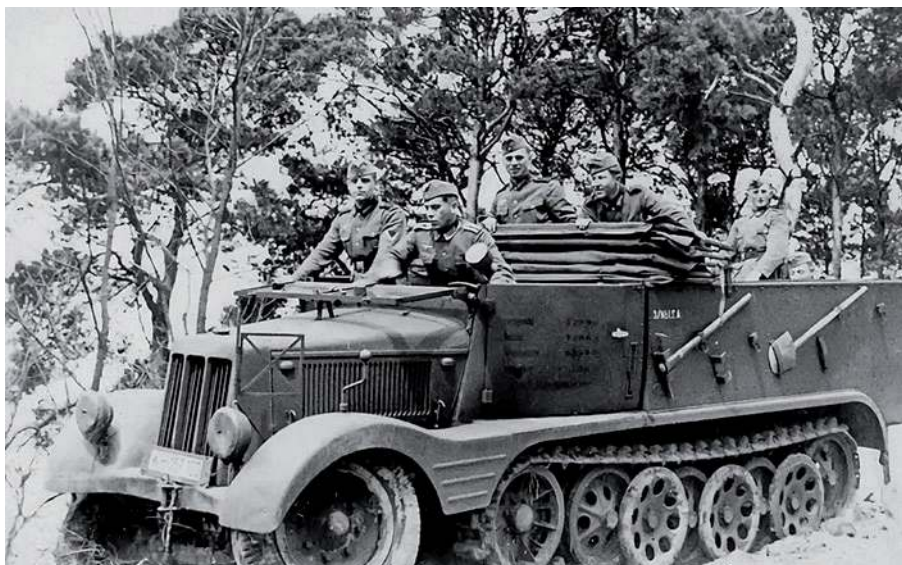
▲ Sd.Kfz.11 mit Pionier-Aufbau. Dobrze widoczne charakterystyczne cechy nadwozia dla jednostek saperskich czyli brak bocznych schowków i montowanie narzędzi saperskich na zewnątrz na uchwytach i zaciskach.

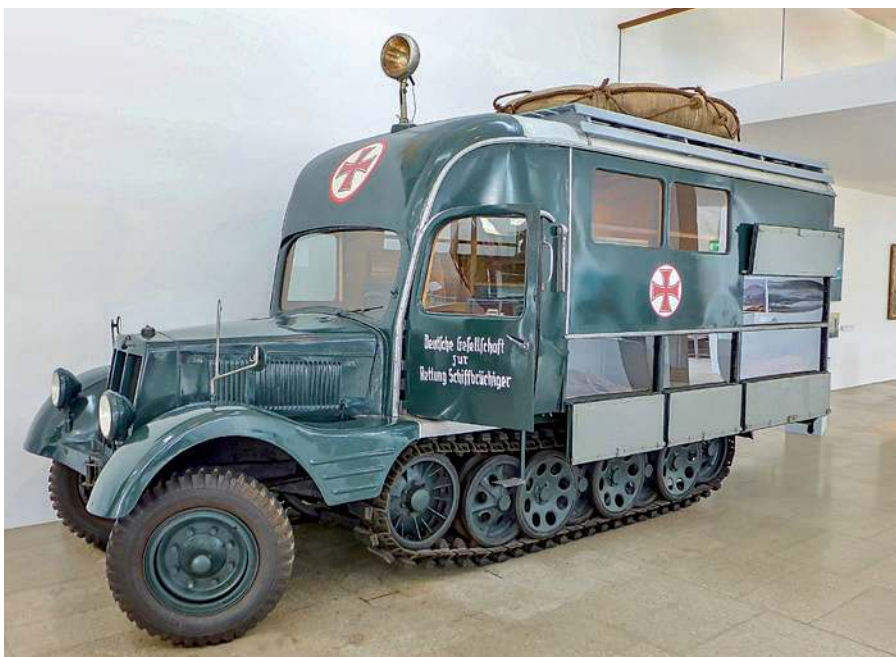
▲ Seerettungsfahrzeug zbudowany na podwoziu H kl 6. Jeden z dwóch zachowanych do dzisiaj pojazdów znajduje się na wystawie w Niemieckim Muzeum Morskim ( Deutsches Schiffahrtsmuseum) w Bremerhaven. (foto. Wikipedia)

W 1941 roku DGzRS (Deutsche Gesellschaft zur Rettung Schiffbrüchiger – Niemieckie Towarzystwo Ratowania Rozbitków), zajmujące się ratowaniem rozbitków z morza zgłosiło zapotrzebowanie na specjalistyczne pojazdy terenowe, które mogłyby poruszać się po luźnym piasku na wybrzeżu, przemierzać wydmy i charakteryzować się niskim naciskiem na podłoże podczas jazdy w pobliżu terenów podmokłych. Wybrano podwozie H kl 6 Fahrgestell jako odpowiednie do tego zastosowania, biorąc pod uwagę jego rozmiar i ładowność. Do zaprojektowania i produkcji nadwozia wybrano firmę Wilhelma Thiele z Bremy. Firma specjalizowała się w projektowaniu i produkcji nadwozi pojazdów specjalnego przeznaczenia, wykonanych z drewna i przystosowanego do użytkowania na wybrzeżu.

Aby zbudować pojazd, specjalnie zaprojektowano długą, wysoką i szeroką drewnianą kabinę, wykonaną przez stolarzy i zamontowaną na zmodyfikowanym podwoziu H kl 6 poprzez dodanie do ramy przedłużenia, aby zapewnić wzmocnienie podtrzymujące duży tylny zwis powiększonego nadwozia. Przedział kierowcy został wbudowany w przednią część nadwozia, a siedzenia kierowcy i pasażera oddzielone były środkowym przejściem. Za przegrodą w połowie wysokości przedziału kierowcy znajdowały się dodatkowe, podłużne, drewniane ławki dla około trzech osób z każdej strony. Przedział załogi był oddzielony pełnowymiarową przegrodą z przesuwanymi drzwiami, tworząc tylną przestrzeń do przechowywania sprzętu. W przejściu z tyłu przechowywany był duży bęben z nawiniętą liną ratunkową. Po obu stronach, pod siedzeniami i w tylnym przedziale bagażowym, znajdowały się cztery wbudowane schowki na osprzęt ratunkowy. Dwoje bocznych drzwi z przodu było

przeznaczonych dla całej załogi, nie tylko dla kierowcy i pilota. Przednia szyba była wykonana z pojedynczej tafli szkła, a dwa okna znajdowały się nad siedzeniami po obu stronach przedziału załogi. Na środku dachu zamontowano reflektor. Na dachu znajdował się też drewniany bagażnik z listew, który mógł służyć jako taras widokowy. Na dachu umieszczono również lekką metalową tratwę ratunkową z linowymi relingami i plecionym dnem.

Najbardziej charakterystycznym elementem wyposażenia pojazdu był pokładowy system wyrzeliwania rakiet liny ratunkowej. W przypadku, gdy statek osiadł na mieliźnie blisko brzegu, z pojazdu wyrzeliwano rakietę przenoszącą lekką linkę w kierunku jednostki w niebezpieczeństwie. Załoga statku mogła za jej pomocąciągnąć grubszą, wytrzymałą linę holowniczą. Do ciągnięcia i napinania lin oraz wyciągania łodzi lub ratowania jednostek z brzegu, pojazd wykorzystywał zamontowaną mechaniczną wciągarkę bębnową napędzaną z silnika pojazdu.

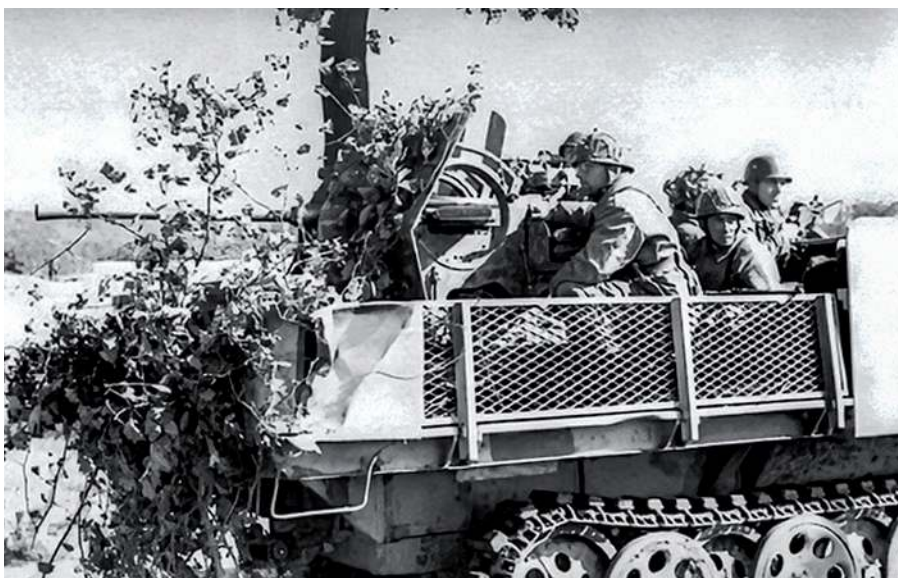
▲ Przeciwlotniczy 2cm Flak 38 auf Selbstfahrlafette Zgkw 3t Sd.Kfz.11. Pojazd ten powstał pomimo, że Wehrmacht już dysponował praktycznie identycznym Sd.Kfz.251/17.

W połowie 1943 roku w odpowiedzi na duże zapotrzebowanie na samobieżne pojazdy przeciwlotnicze, uzbrojone w działko kalibru 20 mm, postanowiono wzorem Sd.Kfz. 10/4 podobnie przebudować zarówno ciągniki Sd.Kfz 11, jak i transportery opancerzone Sd.Kfz 251. Przednią sekcję z silnikiem i kabiną kierowcy postanowiono opancerzyć (w przypadku transporterów Sd.Kfz 251 wykorzystać istniejące nadwozie), a armatę 2 cm Flak 38 wraz z osłoną – stanowiącą praktycznie jedyną ochronę dostępną załodze, umieścić na płaskiej platformie w tylnej części pojazdów. Platforma wyposażona była w stalową podłogę z gniazdami mocującymi działko oraz z rozkładanymi ażurowymi burtami. Mocowanie umożliwiało pełny obrót działa o 360 stopni. Teoretyczna szybkostrzelność wynosiła do 480 strzałów na minutę, choć w praktyce

osiągano jedynie około 220 strzałów na minutę. Efektywny pułap ostrzału wynosił 2200 metrów. Platforma bojowa była wyraźnie wysunięta do tyłu poza podwozie gąsienicowe, co pozwoliło na umieszczenie działa na tyle daleko z tyłu, aby umożliwić obsługę z przodu, w obrębie sekcji pancerniej i zmieszczenie miejsc dla obsługi działa. Przednie opancerzenie silnika i chłodnicy Sd.Kfz.11 było zbliżone do stosowanego w Sd.Kfz.251, lecz reszta pojazdu, czyli przednia i boczne ściany otwartej do tyłu sekcji kierowcy i załogi były zupełnie inne, z nietypowymi prostymi ścianami bocznymi. Firma Auto Union AG

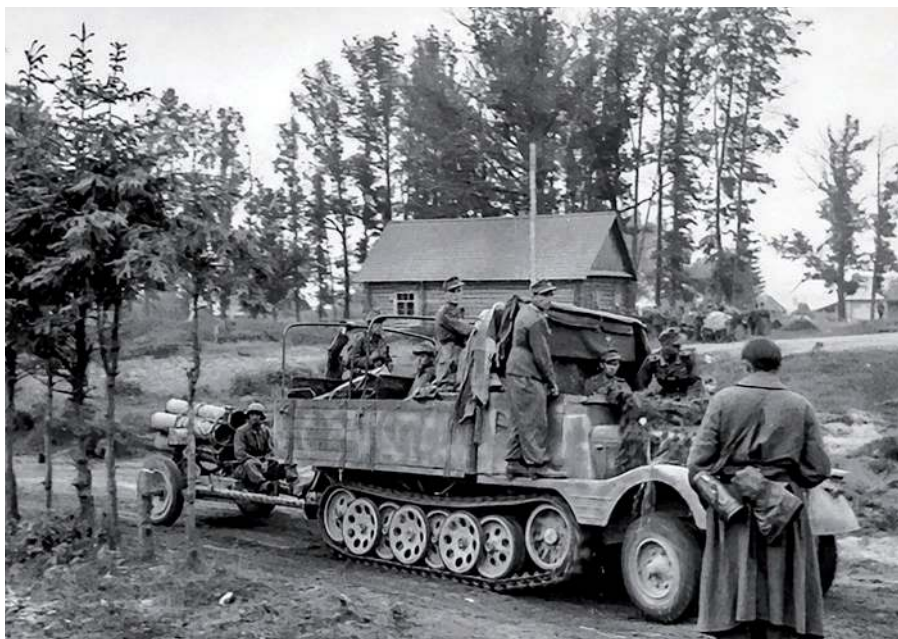
▲ Sd.Kfz.11/5 Schwer Nebelkraftwagen holujący wyrzutnię 21 cm Nebelwerfer 42. Ten wariant ciągnika z uproszczoną tylną część nadwozia wykonaną głównie z drewna wprowadzono do służby w 1943 roku.

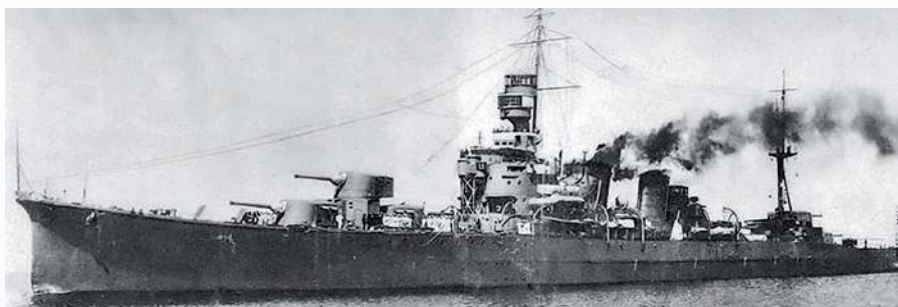
▲ Krążownik typu A (krążownik ciężki) *Furutaka* krótko po przyjęciu do służby w 1926 r., w oryginalnej konfiguracji.

Artyleria główna krążowników typu *Furutaka* składała się z sześciu armat 200 mm/50, w pojedynczych stanowiskach, ustawionych w osi okrętu. Umieszczenie artylerii głównej umożliwiało oddanie salwy burtowej ze wszystkich sześciu armat. Było to jednak wciąż dalekie rozwinięcie koncepcji z czasu I wojny światowej. Stanowiska armat 200 mm ustawione zostały po trzy w części dziobowej i trzy w części rufowej w układzie „piramidowym”. Środkowe stanowisko z trzech umieszczono w superpozycji, nad dwoma pozostałymi. Stanowiska nr 3 i 4 (znajdujące się najbliżej nadbudówki) w pozycji 0 były skierowane lufą w stronę nadbudówki, w związku z czym mogły prowadzić ogień tylko na burty, dysponując ograniczonymi kątami ostrzału. Na dziób i rufę można było prowadzić ogień tylko z dwóch armat. Stanowiska oznaczone jako Model A nazywano też „półwieżami”. Były one całkowicie zamknięte i lekko opancerzone, chro-

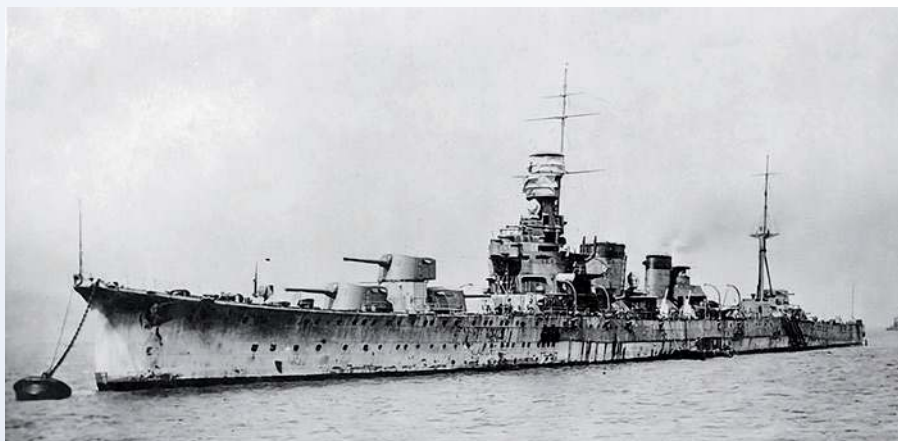
▲ Krążownik ciężki *Kako* niedługo po przyjęciu do służby. Widoczny układ artylerii głównej z pojedynczymi wieżami armat 200 mm, ustawionymi „piramidowo”. Można zauważyć też jasne płócienne pokrowce przykrywające najwyższe kondygnacje nadbudówki głównej, elementy systemu kontroli ognia oraz armaty przeciwlotnicze.

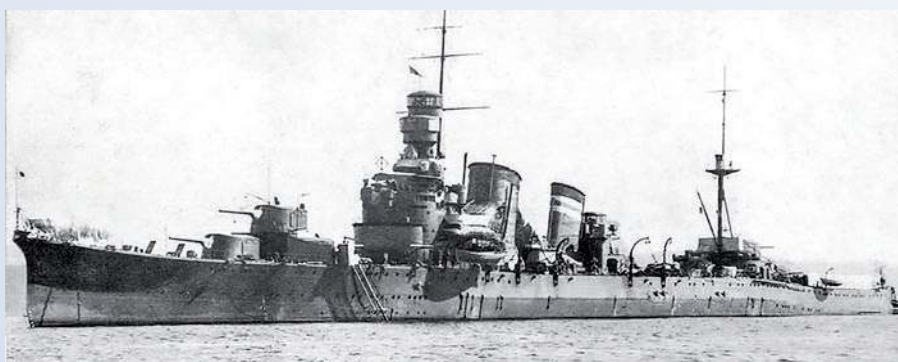
▲ *Furutaka* po niewielkich modyfikacjach. Dwa poziome, szerokie białe pasy na drugim kominie identyfikują go jako drugi okręt 5. Dywizjonu (*Dai go Senta*). Dobrze widać charakterystyczną dla krążowników serii 7500 ton linię kadłuba, opadającą w części rufowej.

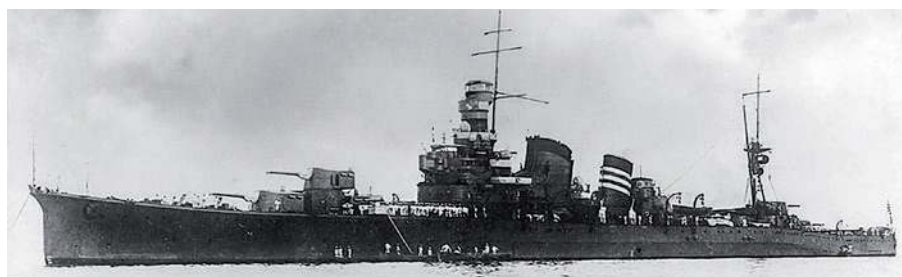
▲ *Kako* w początkowym okresie służby. Trzy białe pasy na drugim kominie identyfikują go jako trzeci okręt 5. Dywizjonu.

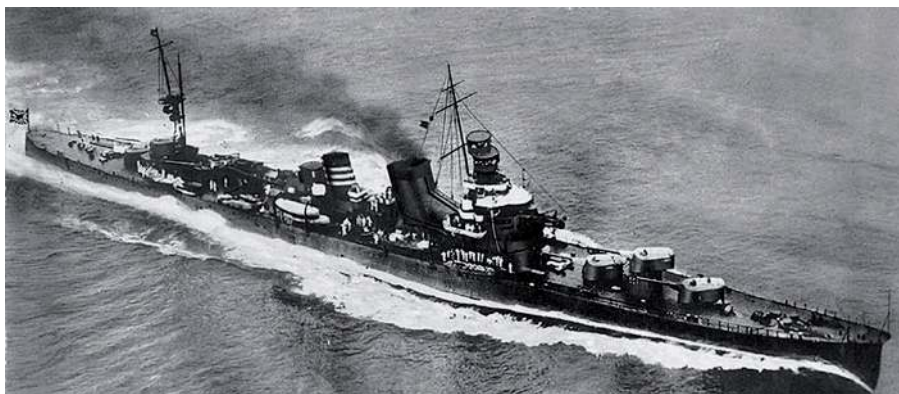
▲ *Kako* podczas ćwiczeń w Zatoce Tokijskiej w 1928 r. Krążownik płynie z dużą prędkością. Widać wieże artylerii głównej zwrócone na lewą burtę i do tyłu.

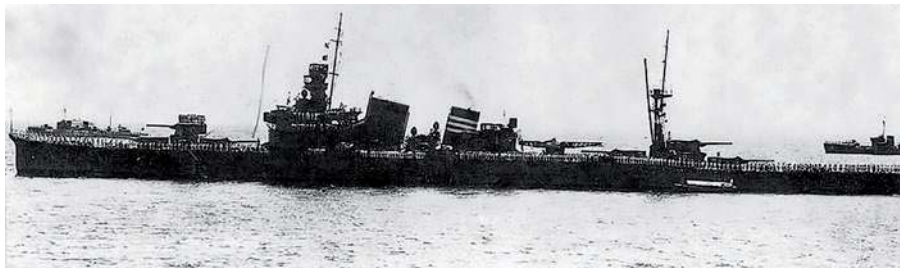
▲ *Furutaka* w 1933 r. po pierwszych modyfikacjach. Widać katapultę dla wodnosamolotu między rufową nadbudówką a masztem głównym. W tamtym czasie *Furutaka* była trzecim okrętem 6. Dywizjonu, na co wskazują trzy cienie, białe pasy na tylnym kominie.

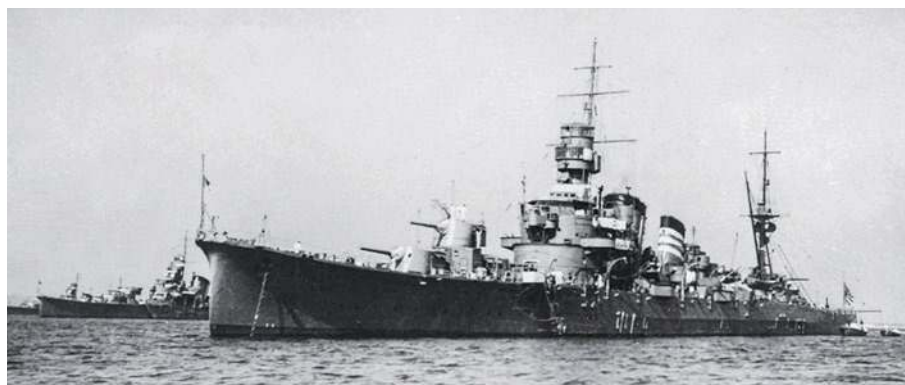
▲ *Furutaka* podczas postoju na kotwicy koło Shinagawy w Zatoce Tokijskiej w październiku 1935 r. Trzy pasy na kominie wskazują na pozycję trzeciego okrętu w 6 Dywizjonie. Za *Furutaką* widoczne są krążowniki *Kinugasa* i *Aoba*, należące do tego samego dywizjonu.
