KRAŻOWNIKI CIĘŻKIE TYPU FURUTAKA I AOBA

# TECHNIKA WOJSKOWA HISTORIA

NUMER SPECJALNY 5/2026

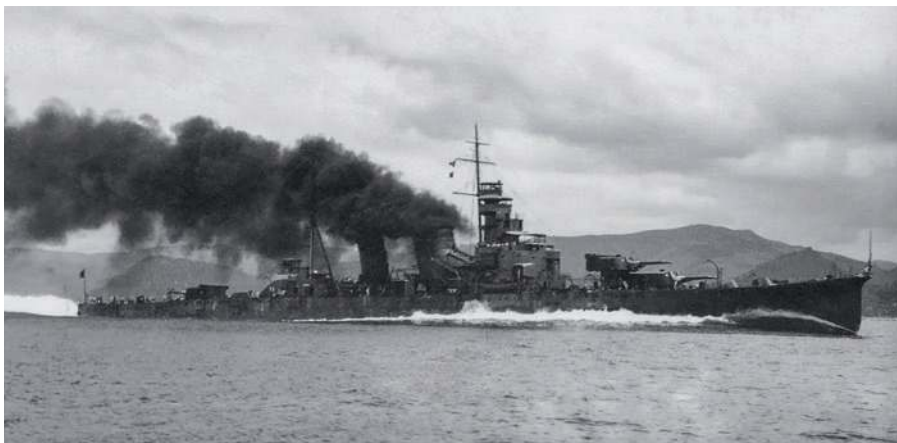
▲ Krążownik ciężki *Aoba* w czasie prób prędkości. Widać pierwotną konfigurację nadbudówki głównej, z otwartym pomostem kompasowym, przykrytym płóciennym zadaszaniem.

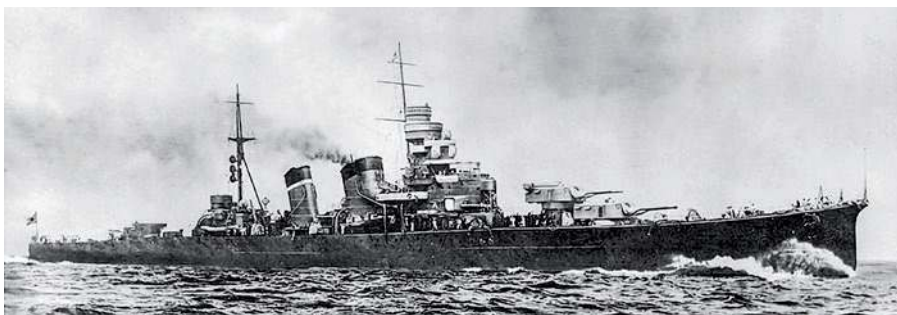
▲ *Aoba* w początkowym okresie służby w oryginalnej konfiguracji. Wyraźnie widoczne podobieństwo w kształcie kadłuba i głównej nadbudówki do typu *Furutaka*.

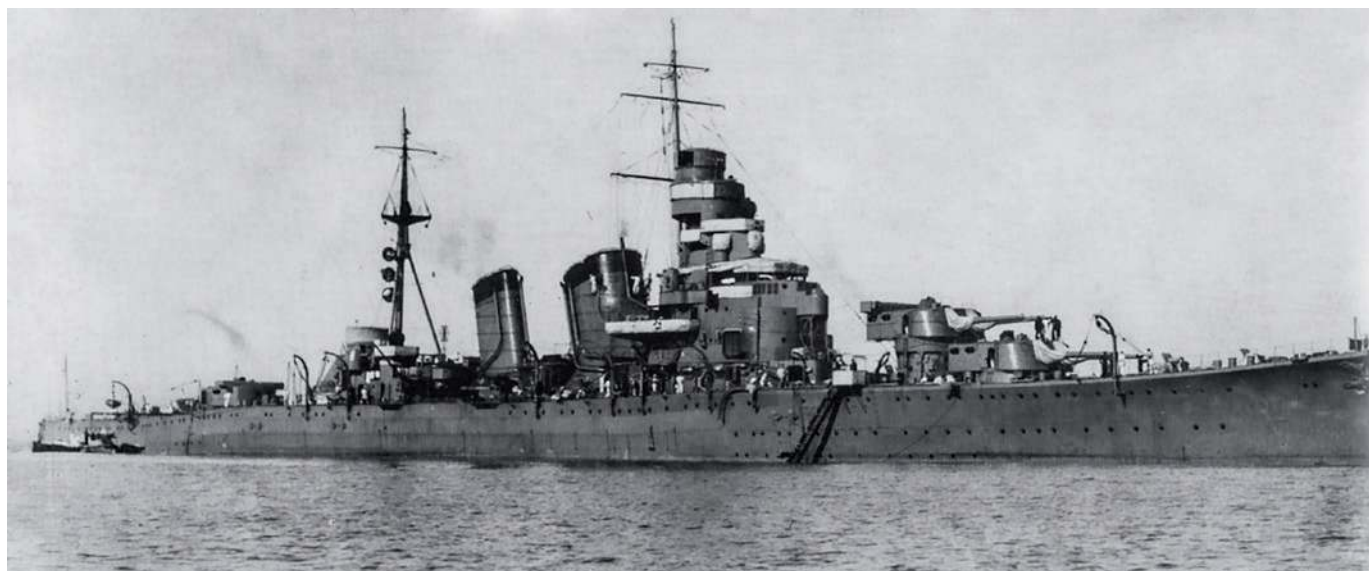
▼ Krążownik ciężki *Kinugasa* w 1927 r., krótko po przyjęciu do służby. Dobrze widoczne szczegóły głównej nadbudówki. Krążowniki typu *Aoba* były pierwszymi krążownikami Japońskiej Cesarskiej Marynarki Wojennej, które otrzymały dwudziałowe wieże artylerii głównej z armatami 200 mm (pierwszy był eksperymentalny krążownik lekki *Yūbari*).

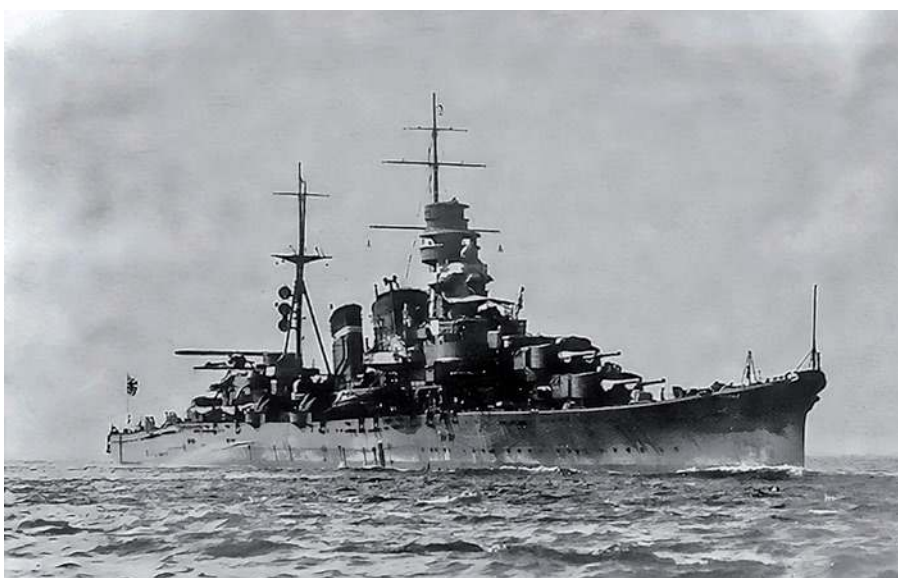
▲ *Aoba* w 1930 r. Dobrze widoczne linie kadłuba. Za głównym masztem znajduje się wodnosamolot rozpoznawczy.

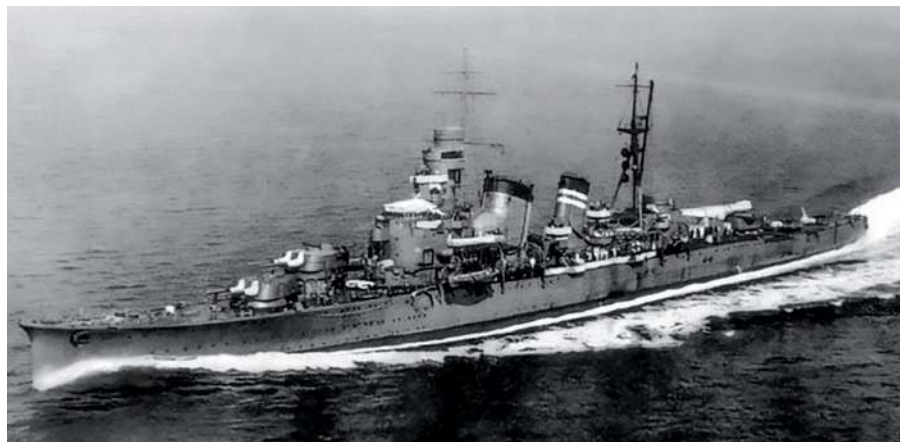
▲ *Kinugasa* we wczesnym okresie służby w marszu z dużą prędkością. Dwa pasy na drugim kominie oznaczają drugi okręt 5. Dywizjonu.

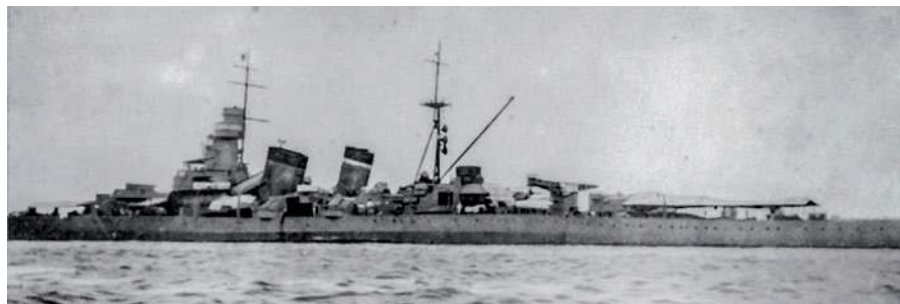
► Widok na śródkręcie krążownika *Aoba* w latach 30. Widoczna jest wieżyczka z pomocniczym *directorem* dla artylerii głównej zaraz za głównym masztem, a także znajdująca się pomiędzy nią a wieżą nr 3 katapulta dla wodnosamolotów.

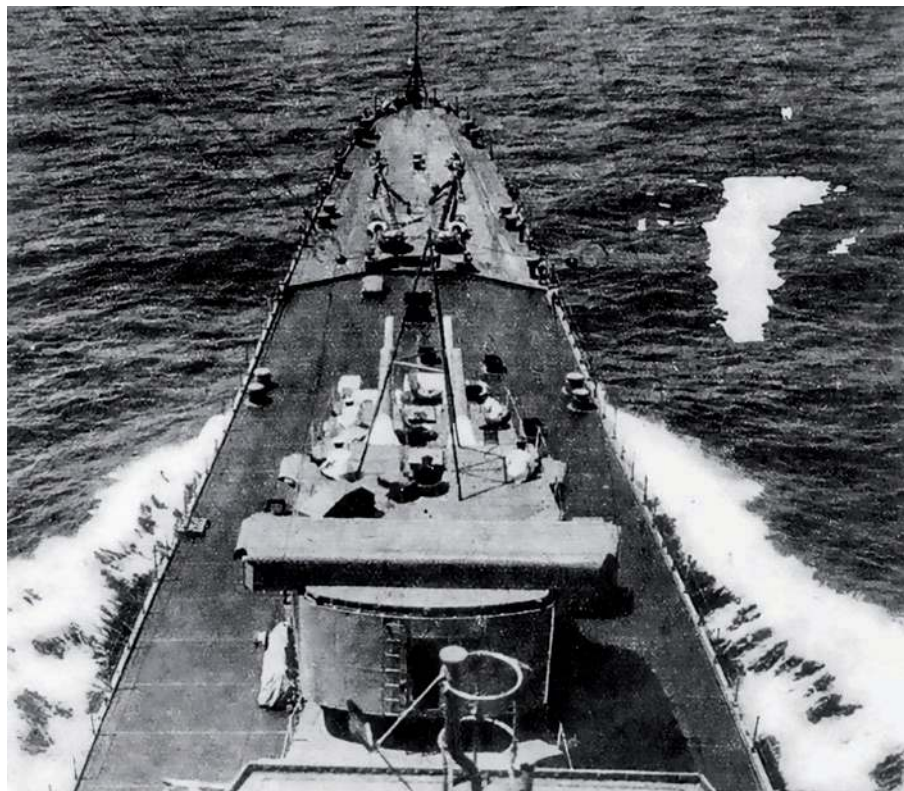
▲ Widok z pomostu dowodzenia na dziób krążownika *Aoba*, podczas marszu. Na pierwszym planie wieża artylerii głównej nr 2, z zamontowanym w tylnej części 6-metrowym dalmierzem.

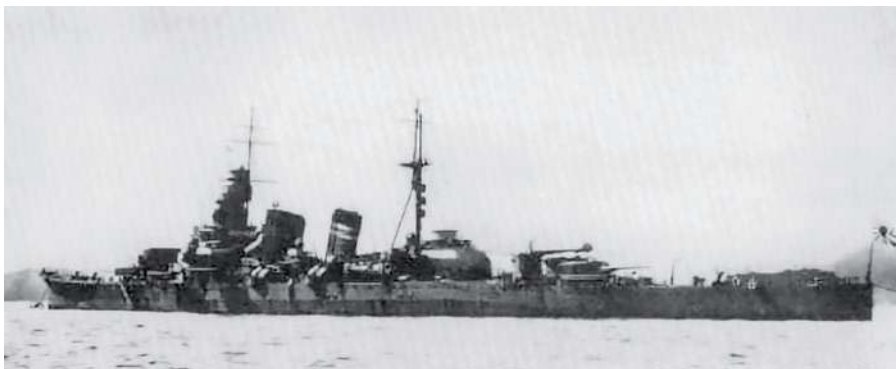
▲ *Kinugasa* podczas postoju na kotwicy w 1936 r. Na zdjęciu widoczna jest katapulta dla wodnosamolotów przed wieżą nr 3.

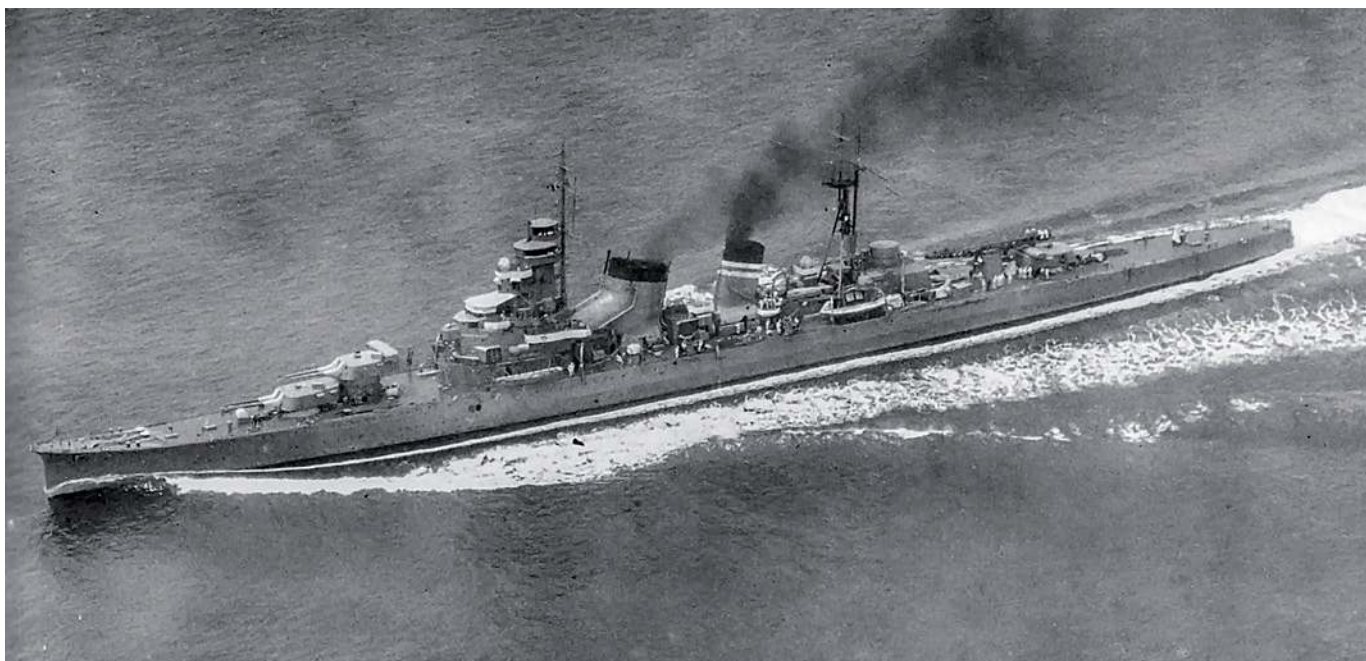
▼ *Aoba* widziana z samolotu, podczas marszu w latach 30. Dobrze widoczne szczegóły konstrukcji okrętu – wieże artylerii głównej, nadbudówki, kominy, maszty, pomocniczy director na rufowej nadbudówce i katapulta dla wodnosamolotów. Widać również płócienne zadaszenie pomostu kompasowego.

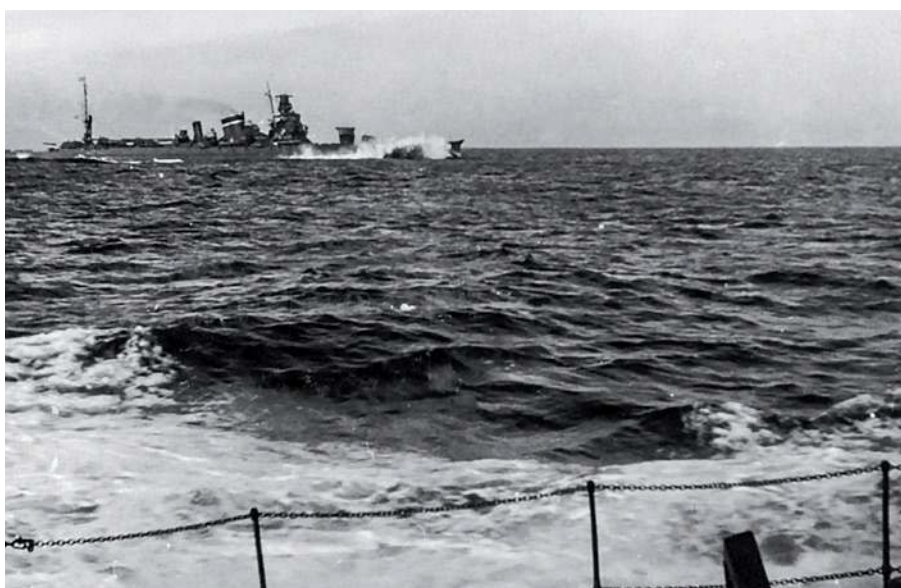
▲ *Kako* po modernizacji. Zdjęcie wykonane z innego okrętu, prawdopodobnie któregoś z krążowników należących do tego samego dywizjonu. Wysoka prędkość, z jaką idą oba okręty, formacja oraz zwrócona na lewą burtę wieża nr 2 sugerują, że fotografia pochodzi z manewrów.

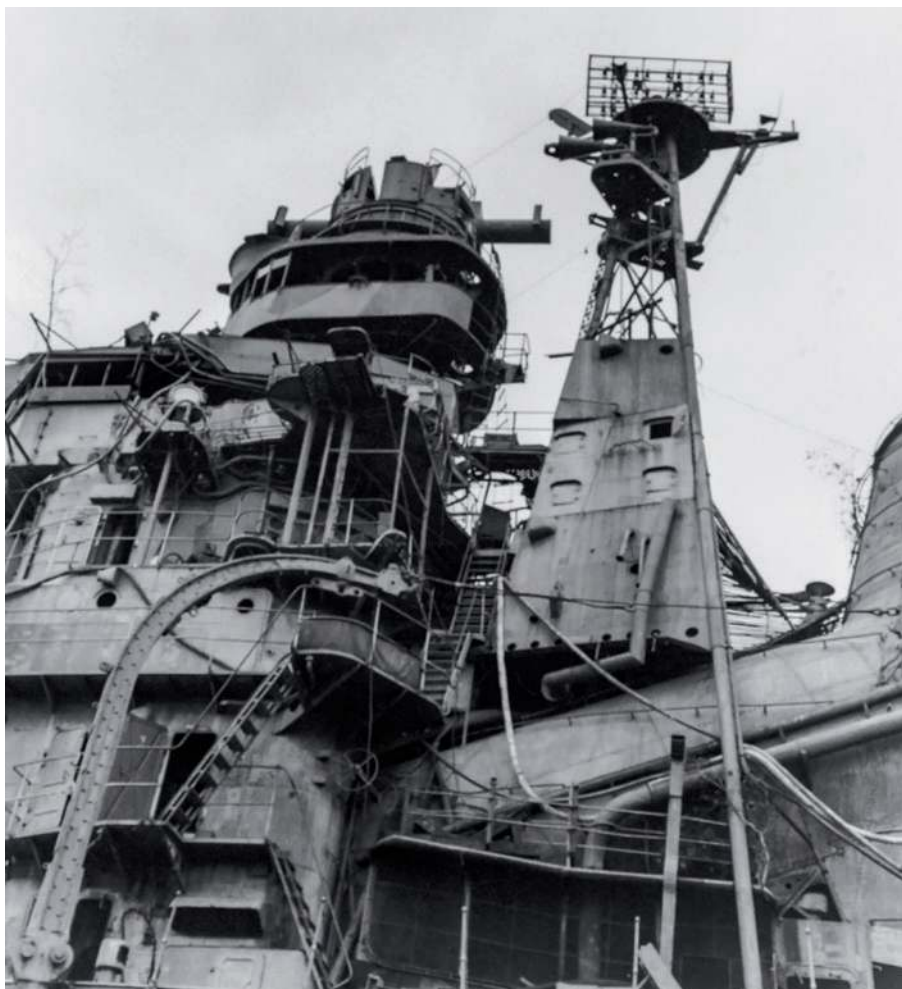
▲ Widok na główną nadbudówkę i przedni maszt *Aoby*. Na szczycie nadbudówki widoczna jest wieżyczka z dalmierzem oraz *director* dla artylerii głównej. Trójnożny maszt przedni zainstalowano w miejsce oryginalnego podczas naprawy po bitwie koło przylądka Esperance. Na jego szczycie znajduje się antena radaru dozoru powietrznego Typ 21. Zdjęcie wykonane po wojnie, w październiku 1945 r., gdy wrak *Aoby* znajdował się w Kure.

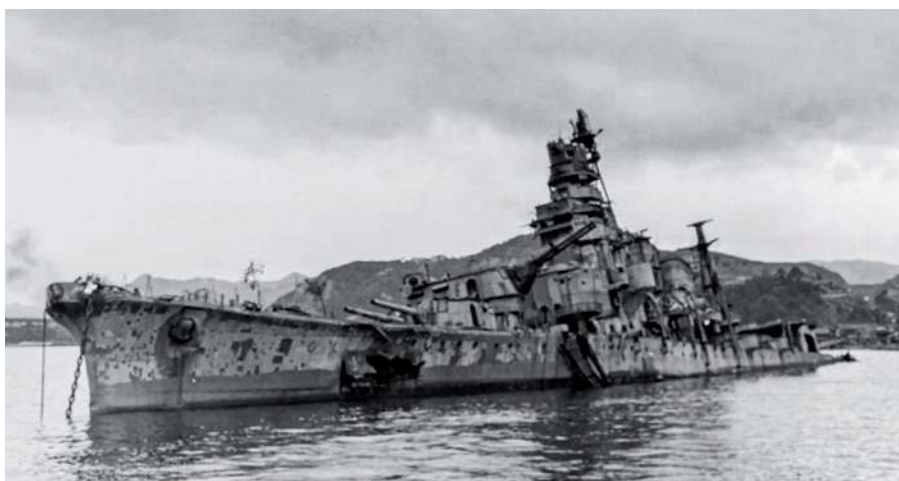
▲ *Aoba* jako jedyna jednostka serii 7500 ton przetrwała wojnę. Ze względu na braki surowców pod koniec wojny nie istniała możliwość jej naprawy po bitwie w zatoce Leyte i została w Kure jako bateria przeciwlotnicza. W wyniku nalotów z 24 i 28 lipca 1945 r. okręt osiadł na dnie portu w Kure i pozostał tam do końca wojny. Zdjęcie przedstawia wrak *Aoby*, spoczywający w płytkiej wodzie, sfotografowany przez Amerykanów po kapitulacji Japonii.

W wyniku reorganizacji japońskiej marynarki wojennej z 15 listopada (będącej skutkiem strat w bitwach na Morzu Filipińskim i w zatoce Leyte) 16. Dywizjon został rozwiązany, a *Aobę* podporządkowano bezpośrednio Połączonej Flocie. Inspekcja okrętu przeprowadzona w Kure wykazała, że nie ma możliwości jego naprawy<sup>7</sup>. Krążownik został przeniesiony do rezerwy i do końca wojny pozostał w Kure. Służył tam jako platforma przeciwlotnicza, w związku z czym wzmocniono jego uzbrojenie przeciwlotnicze poprzez instalację dodatkowych armat automatycznych 25 mm.

Podczas nalotu amerykańskiego lotnictwa pokładowego z Task Force 38 na port w Kure 24 lipca 1945 r. *Aoba* otrzymała jedno bezpo-

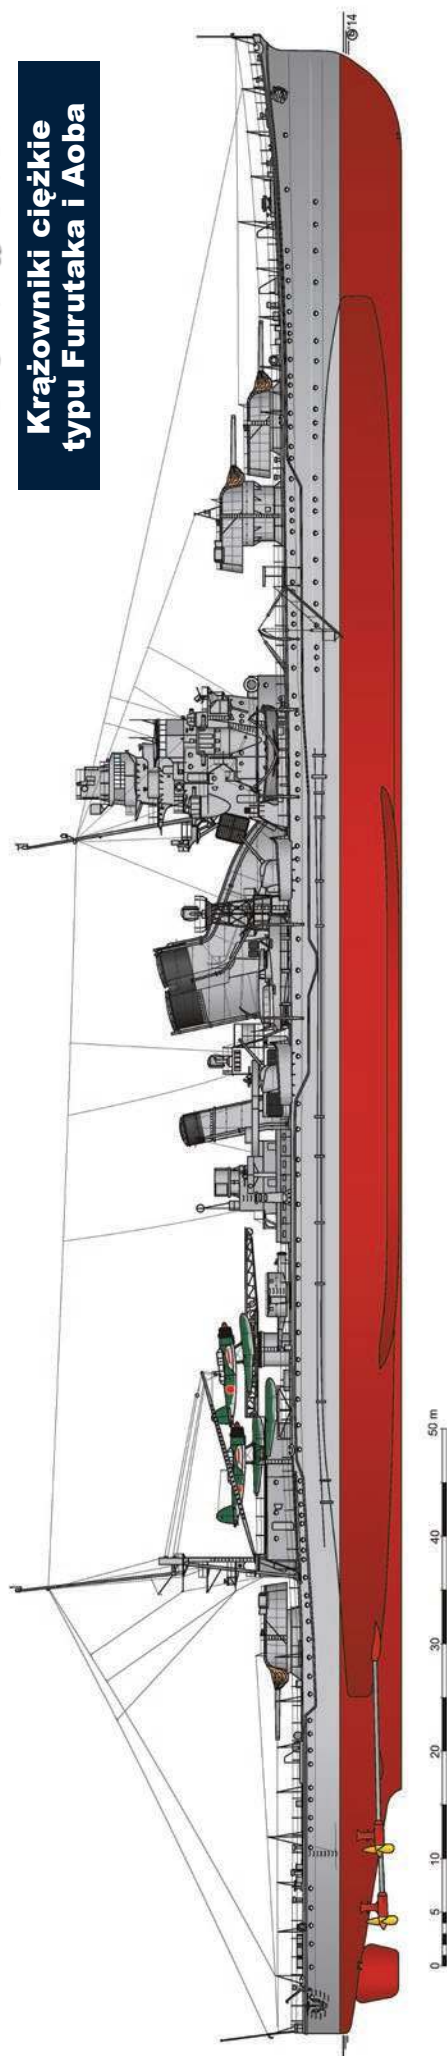
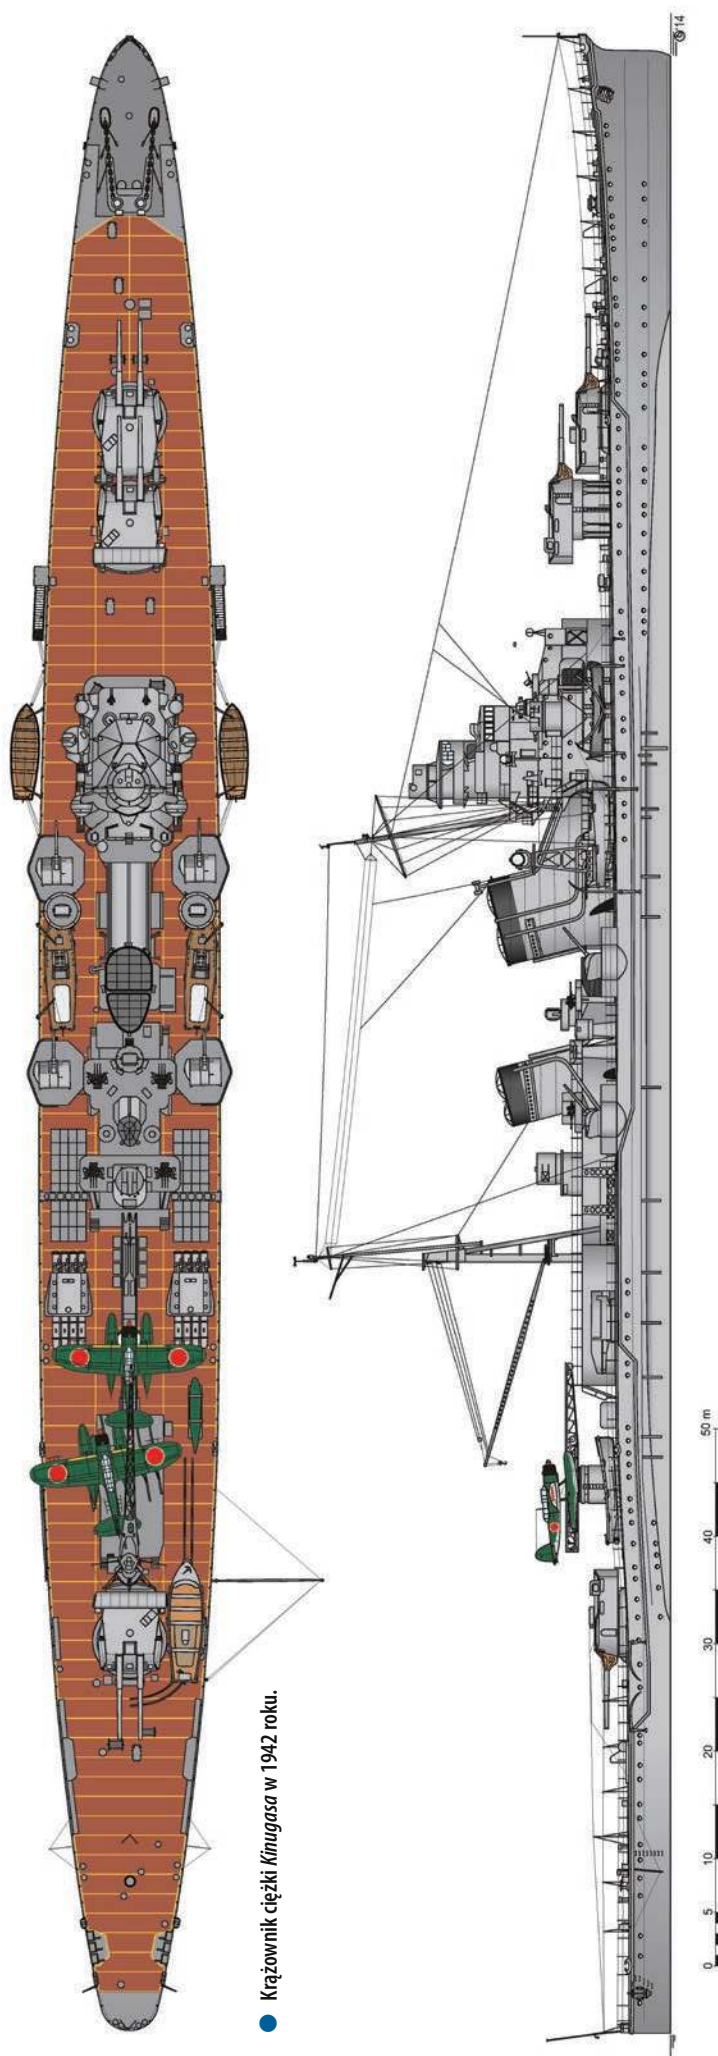
● Krążownik ciężki Kinugasa w 1942 roku.

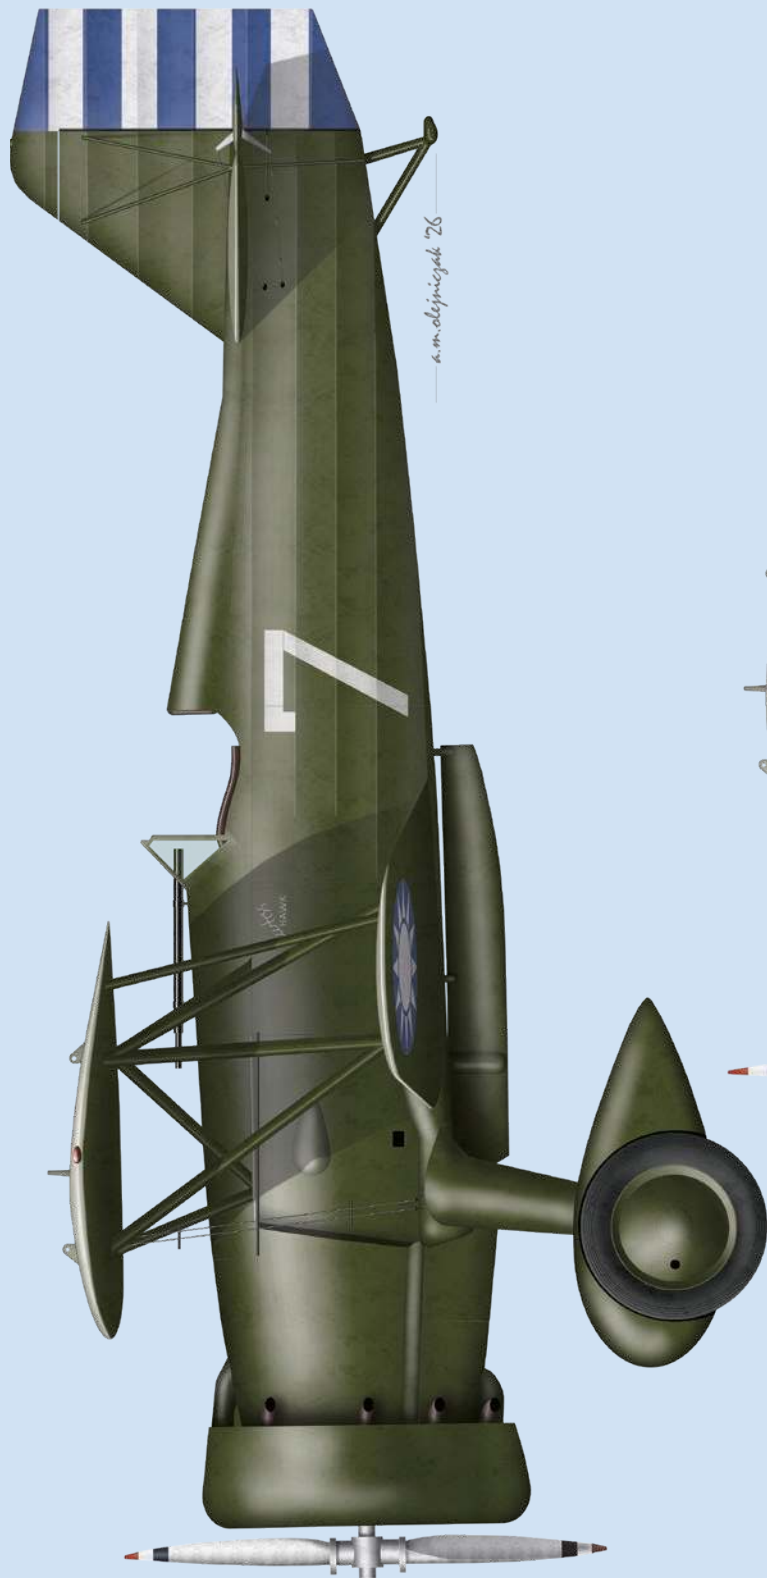
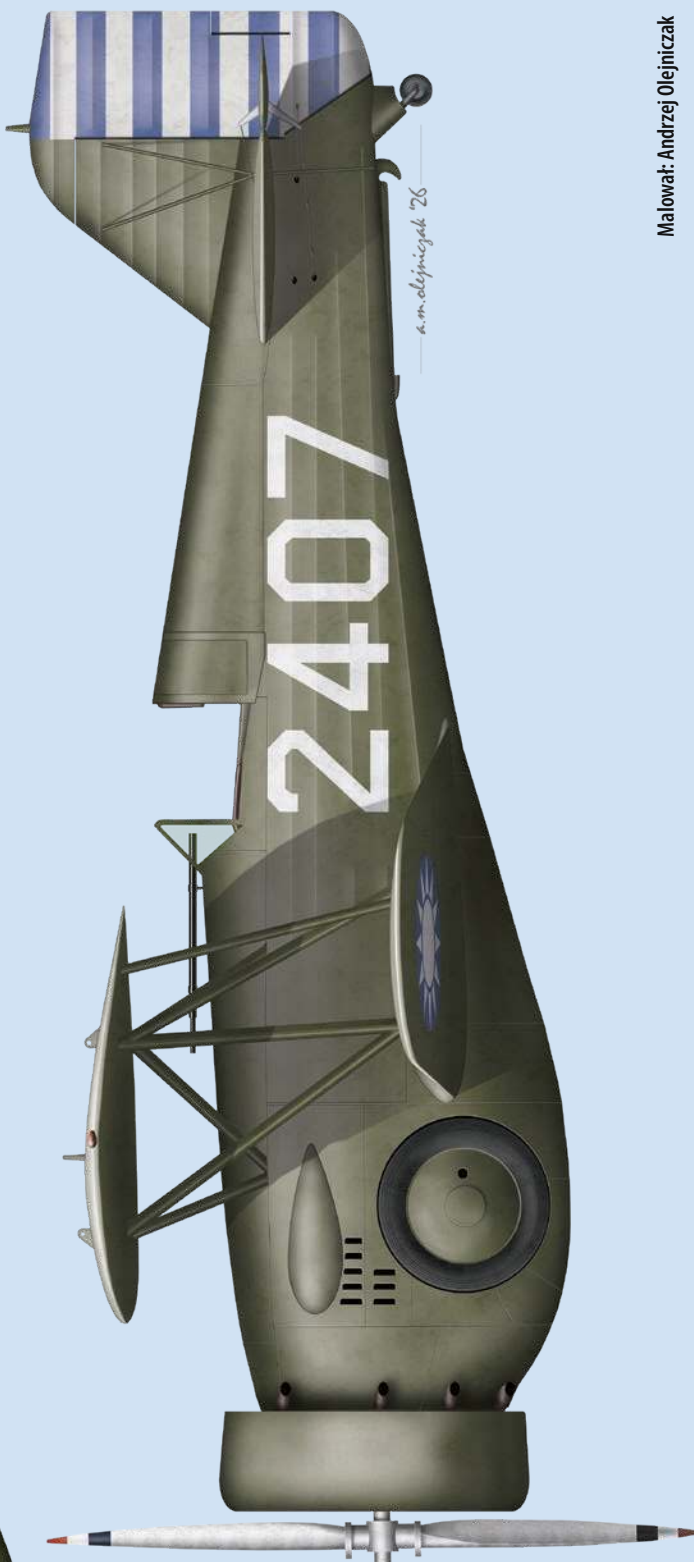
Curtiss Hawk II nr taktyczny 2407 z 24. Dywizjonu 5. Grupy Chińskich Sił Powietrznych. Sylwetka przedstawia samolot po tym, jak na początku października 1937 r. zdemontowano z niego zaczepy bombowe, półokrągły pierścień spod przedniej części kadłuba (stabilizujący przepływ powietrza podczas lotu z podwieszoną bombą lub zbiornikiem paliwa) i światła do lądowania. 12 października 1937 r. kpt. Liu Chui-Kang pilotując ten samolot zestrzelił Mitsubishi A5M w walce stoczonej nad bramą Chung Hwa w Nankinie, co obserwowali mieszkańcy miasta i co bardzo podniosło ich morale. Niestety Liu zginął 26 października 1937 r. za sterami „2407”, próbując przelecieć do Taiyuan i rozbijając się o pagodę Kui Hsing w Kao Ping na południe od tego miasta.

Curtiss Hawk II nr 7. Samolot ten był użytkowany przez Centralną Szkołę Lotniczą i został przydzielony jako uzupełnienie sprzętu do części 28. Dywizjonu wysłanej z dowódcą jednostki kpt. Chan Kee-Wongiem na północ do Taiyuan w prowincji Shanxi, dokąd dotarła 16 września 1937 r. Myśliwce te weszły w skład Oddziału Frontu Północnego. 21 września 1937 r. kpt. Chan Kee-Wong, pilotując Hawk II nr 7, zestrzelił japoński samolot myśliwski Kawasaki Ki-10 pilotowany przez mjr. Hiroshi Miwę, dowódcę 1. Hikō Daitai z 16. Hikō Rentai. Niestety Chan został także zestrzelony przez bocznych mjr. Miwy i z powodu odniesionych ran nie zasiadł już więcej za sterami samolotu.
