# TECHNIKA WOJSKOWA HISTORIA

NUMER SPECJALNY 4/2026

## Straty Luftwaffe w kampanii wrześniowej

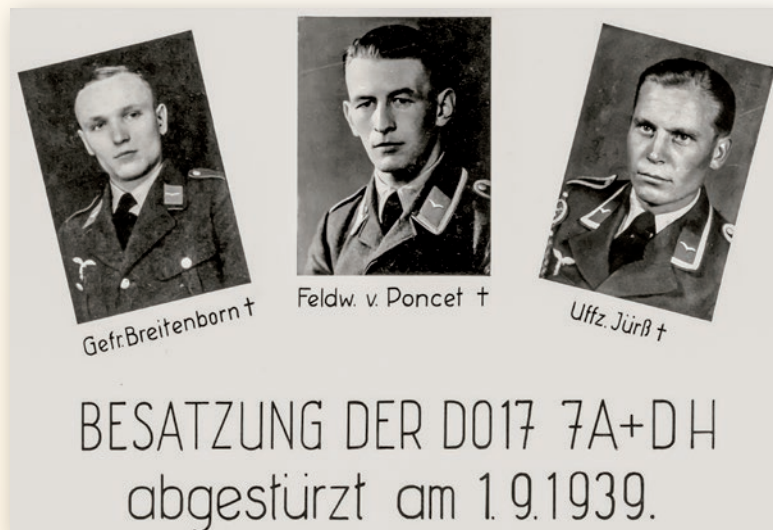
▲ Zdjęcie przedstawia poległą załogę samolotu Dornier Do 17P z 1.(F)/121, który 1 września 1939 roku z nieznanых powodów runął do jeziora Trzeciecko obok Szczecinka – arch. Robert Szołtyk.

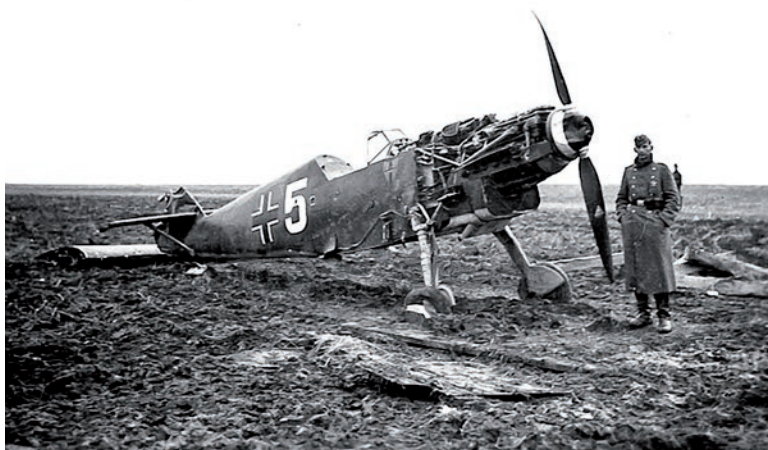
▲ Myśliwiec Messerschmitt Bf 109D biały nr „5” z 1./JG 21, którym po południu 1 września 1939 roku z powodu braku paliwa przymusowo lądował Lt. Friedrich-Wilhelm Behrens po walce z myśliwcami III/1 Dywizjonu Myśliwskiego – arch. Robert Szołtyk.

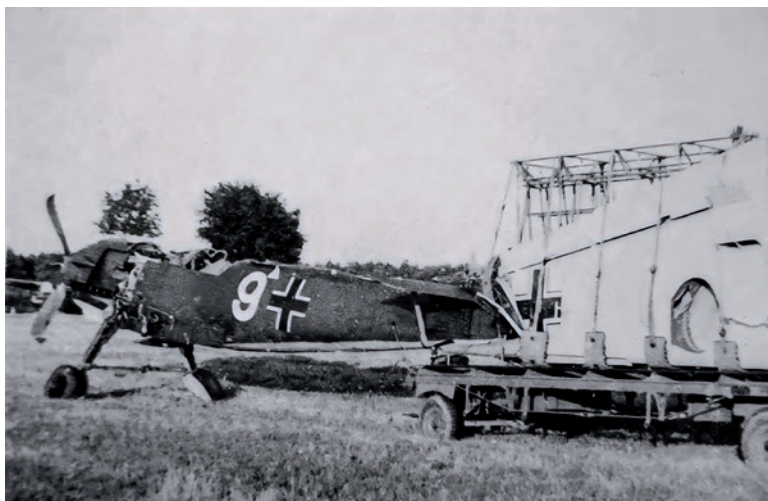
▲ Myśliwiec Messerschmitt Bf 109E „biała 9” z 1.(J)/LG 2, który 1 września 1939 roku o godzinie 18.36 kapotował podczas przymusowego lądowania na lotnisku w Malczkowie po trafieniu przez polski ogień przeciwlotniczy w rejonie Hel-Gdynia. Pilot Lt. Werner Voigt odniósł drobne obrażenia – arch. Robert Szołtyk.

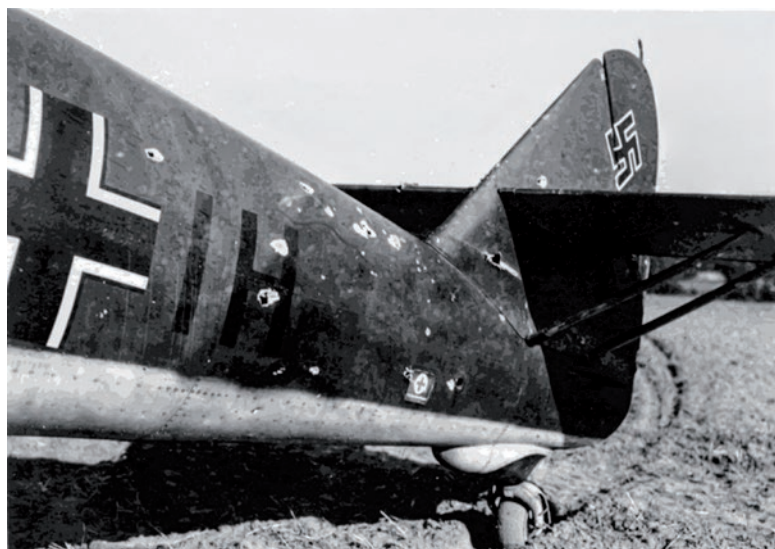
▲ Samolot Henschel Hs 126 (T1+IH) z eskadry bliskiego rozpoznania 1.(H)/10, który 2 września 1939 roku około 12.30 został zaatakowany w rejonie Świecia przez por. pil. Mariana Pisarka ze 141. Eskadry Myśliwskiej. Samolot został lekko uszkodzony, zmuszony do lądowania w Prusach Wschodnich, a niemiecki obs. Lt Willi Strehlau nie przeżył tego starcia – arch. Robert Szołtyk.

dentu bez szwanku, a (BO) obs. Lt. Willi Strehlau został śmiertelnie ranny i zmarł tego samego dnia. Samolot T1+IH uszkodzony w 10%.

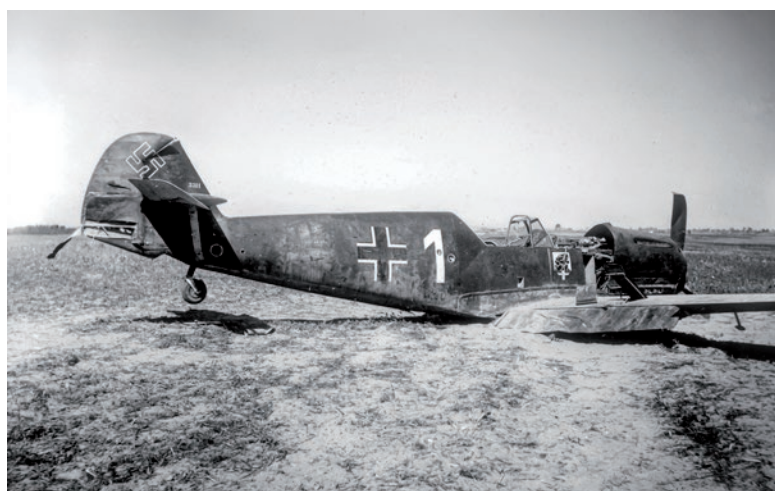
▲ Samolot Messerschmitt Bf 109E-1, „biała 1” dowódcy 1./JG 76 Olt. Dietricha Hrabaka został strącony 3 września 1939 roku podczas ataku na PZL.23B z 2. Eskadry Bombowej został trafiony w silnik przez polskiego strzelca. Niemiecki pilot wylądował o godz. 16.42 niedaleko Strzałkowa i zdołał doczekać w ukryciu na wkroczenie wojsk niemieckich na ten teren. Ta strata to dobry przykład na pewną dowolność w listach strat raportowanych przez główne kwaterymistrzostwo Luftwaffe. Na liście jako powód straty podana jest awaria silnika, ale pilot wyraźnie podkreśla w swoich wspomnieniach, że został trafiony przez nieprzyjacielskiego strzelca podczas ataku na bombowiec przeciwnika – arch. Robert Szołtyk.

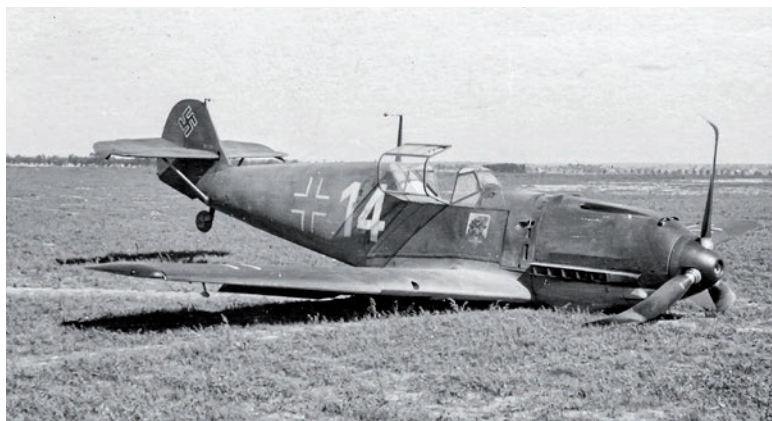
▲ Myśliwiec Messerschmitt Bf 109E z 1./JG 76 „biała 14” po przymusowym lądowaniu. Najprawdopodobniej do wypadku doszło po południu 3 września 1939 roku i samolot został uszkodzony w 25% - arch. Robert Szołtyk.

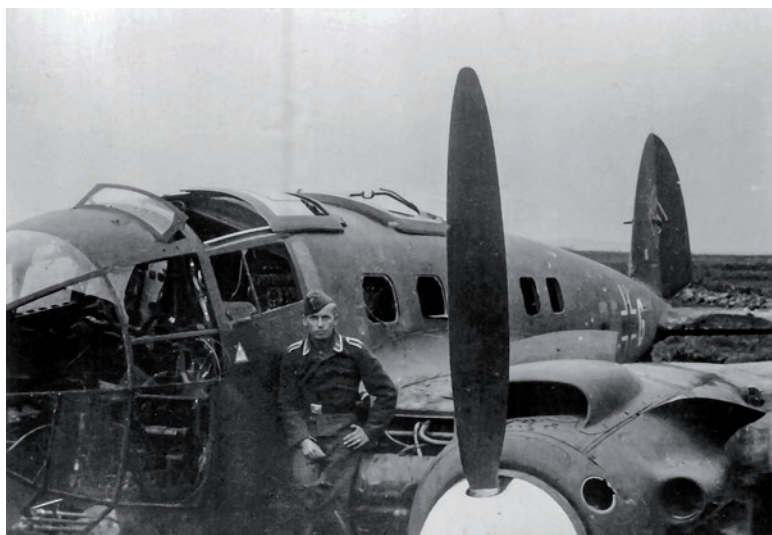
▲ Samolot bombowy Heinkel He 111P (5J+GH) z 1./KG 4 zestrzelony 3 września 1939 roku przez myśliwiec III/2 Dywizjonu Myśliwskiego – arch. Robert Szołtyk.

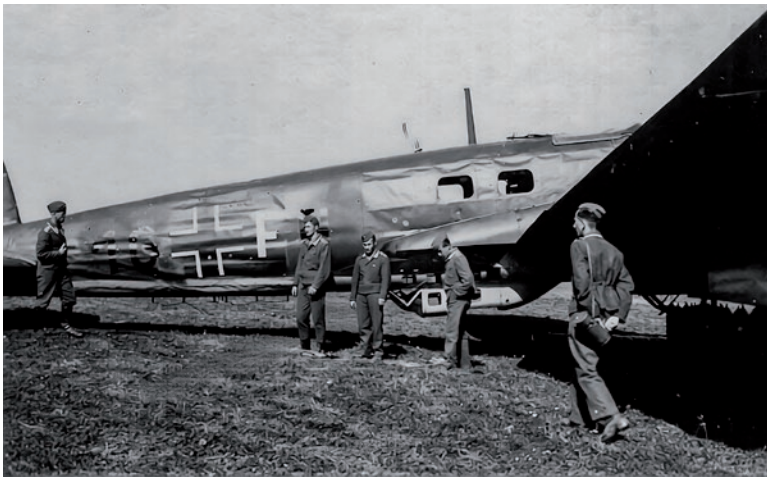
▲ Samolot Heinkel He 111P (1G+FH) z 1./KG 27 uszkodzony 4 września 1939 roku w 20% podczas wybuchu bomby SC10 w czasie załadunku na lotnisku w Werneuchen. Wybuch bomby zabił 11 członków personelu naziemnego, zranił 8 innych. Także dowódca eskadry 2./KG27 Major Erich Kaufmann został lekko ranny odłamkami bomby. Straty materialne wyniosły: jednego He 111P całkowicie zniszczony, cztery He 111P uszkodzone w 20%, a dwa inne w 10%. Wszystkie samoloty należały do 1./KG27 – arch. Robert Szołtyk.

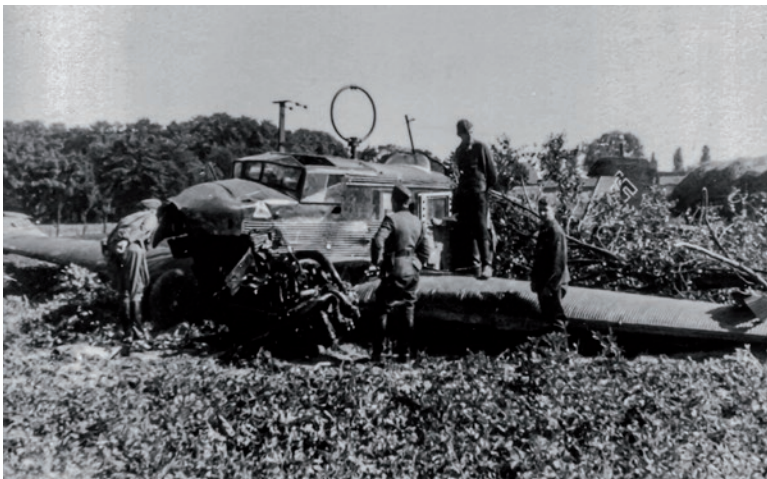
▲ Samolot łącznikowy Junkers W.34 z Kurierstaffel 3, który 5 września 1939 roku około godziny 13.00 rozbił się podczas startu na lotnisku Komierowo. Samolot przewoził dowódcę 4. Armii, Generalmajora Günthera von Kluge oraz szefa jego sztabu, Generała Kurta Brennekego, na naraadę, która miała odbyć się w miejscowości Polzin. Obaj oficerowie sztabowi odnieśli poważne obrażenia. Pilot samolotu Olt. Ahlers został mocno potłuczony w trakcie kraksy. Tłumaczył się, że z powodu gorąca, silnik nie pracował z pełną mocą i nie zdołał on przelecieć nad drzewami okalającymi lotnisko – arch. Robert Szołtyk.

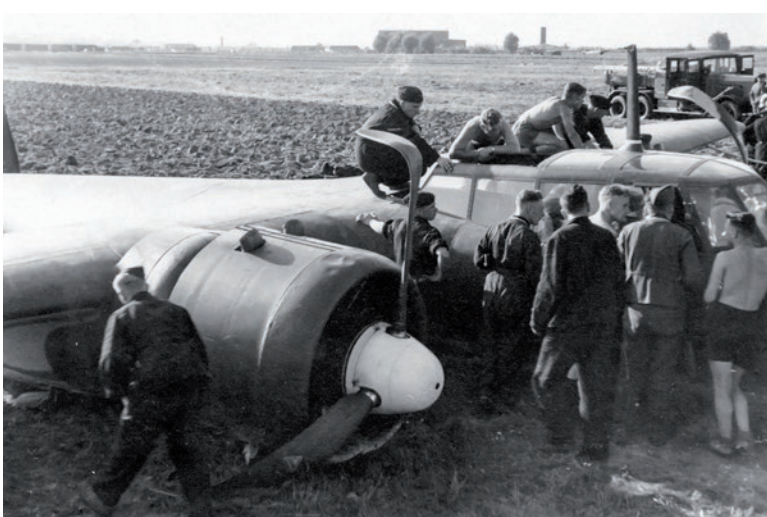
▲ Samolot Dornier Do 17Z (F1+BH) z 1./KG 76, który 6 września 1939 roku lądował przymusowo o godzinie 15.55 na skutek awarii silników. Załoga nie poniosła obrażeń – arch. Robert Szołtyk.

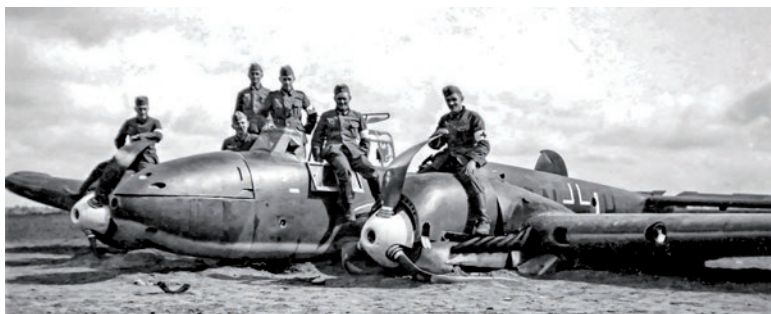
▲ Jedna z najśmieszniejszych niemieckich strat w wrześniu 1939 roku – samolot Messerschmitt Bf 110C (2N+IH) z I./ZG 1 zestrzelony przez pilotów Brygady Pościgowej 6 września 1939 roku. Pilot Maj. Karl Hammes poległ, jego strzelec Ofw. Walter Steffens dostał się do niewoli – arch. Robert Szoflyk.

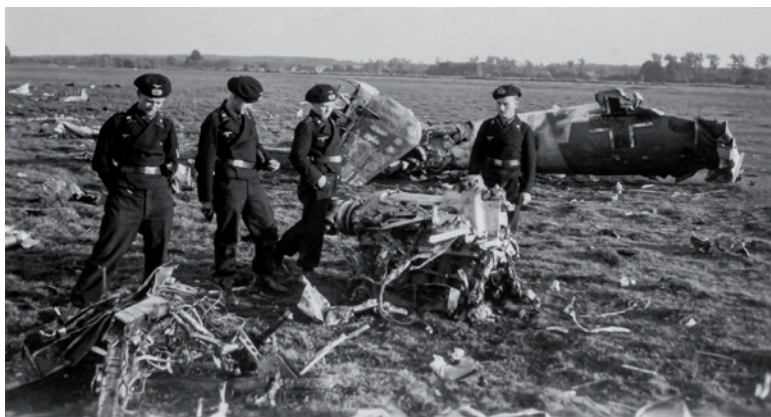
▲ Samolot Dornier Do 17F (G2+EH) z 1.(F)/124 został zestrzelony przez polski ogień naziemny podczas lotu rozpoznawczego i rozbił się w pobliżu Ostrowa, 2 km na południe od Opoczna w godzinach popołudniowych 7 września 1939 roku. Cała załoga zginęła – arch. Robert Szoflyk.

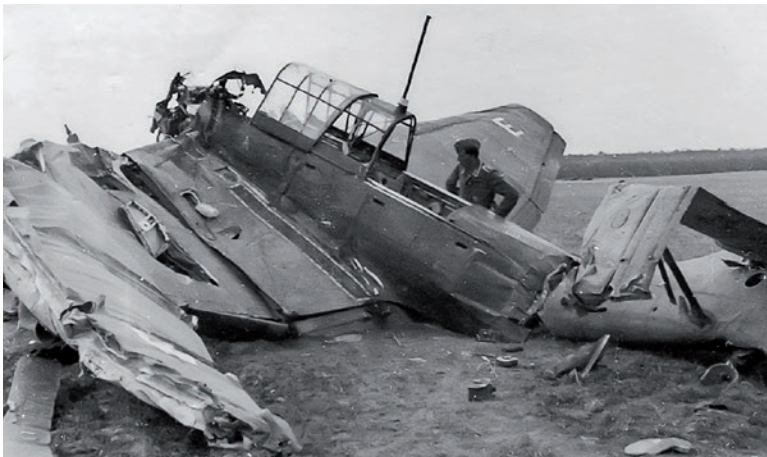
▲ Junkers Ju 87B (S2+EH) z 1./StG 77, który rozbił się o godzinie 6.15 dnia 8 września 1939 roku podczas startu do misji bojowej na lotnisku Wikłów. Pilot Uffz. Heinz Schuppe i radio-operator Gefr. Karl Gruber zginęli – arch. Robert Szołtyk.

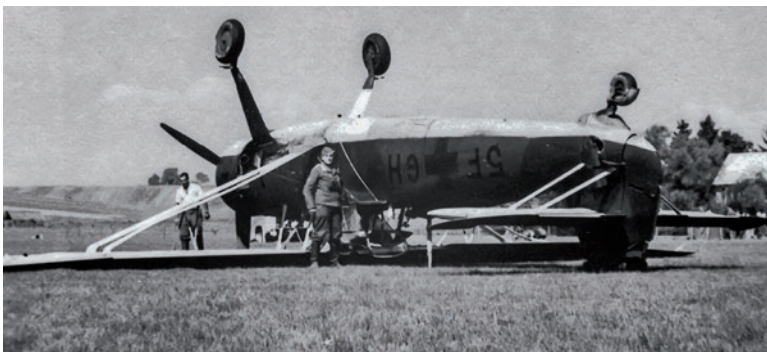
▲ Samolot Henschel Hs 126 (5F+GH) z 1.(H)/14 kapotował rankiem 8 września 1939 roku podczas lądowania w Jabłonce z powodu miękkiego podłoża. Obserwator Lt. Karl-Heinz Schreiber odniósł lekkie obrażenia. Samolot został naprawiony siłami eskadry – arch. Robert Szołtyk.

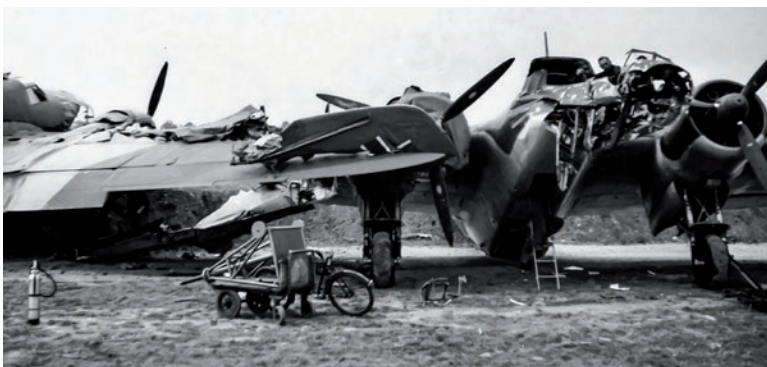
▲ Wieczorem 10 września 1939 roku bombowiec Heinkel He 111H z 3./KG 1 (V4+LL) staranował podczas lądowania na lotnisku we Wrocławiu zaparkowany samolot Dornier Do 17P (7A+CK) z 2.(F)/121. Mechanik pokładowy z załogi bombowca, Gefr. Herbert Wolfs, jako jedyny odniósł lekkie obrażenia. Oba samoloty zostały spisane ze stanu – arch. Robert Szołtyk.

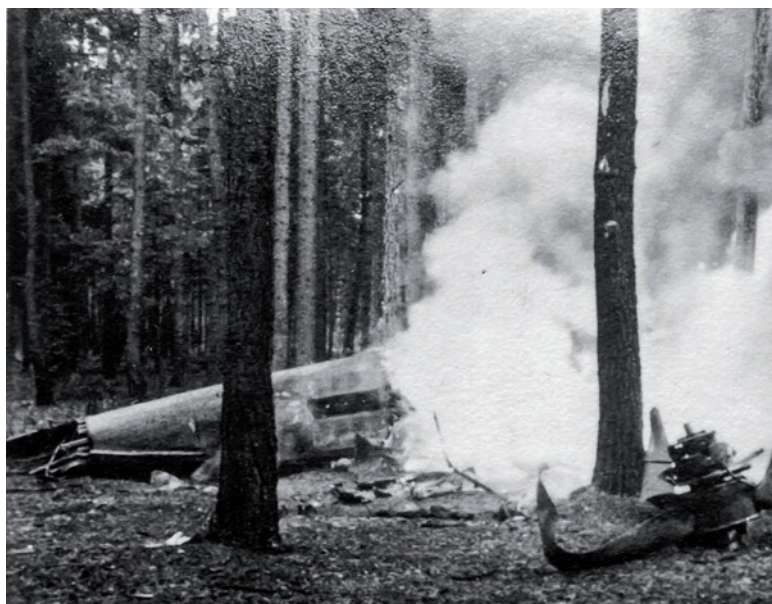
▲ Płonący samolot henschel Hs 126 z 1.(H)/21 w lesie na północ od miejscowości Stary Warchałów – ofiara ognia własnych oddziałów z 24. Dywizji Piechoty, które zestrzeliły go 11 września 1939 roku. Załoga nie przeżyła – arch. Robert Szołtyk.

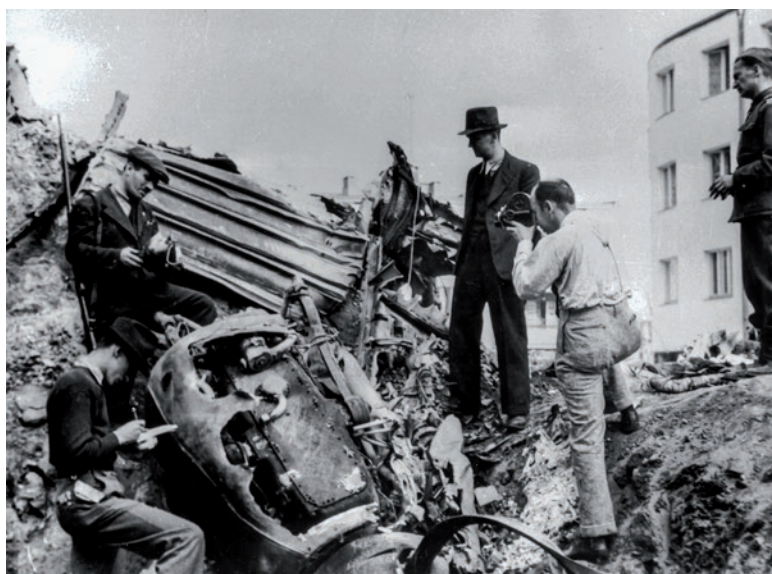
▲ Samolot Heinkel He 111J (B7+GA) z jednostki rozpoznania pogody Luftlotte 1 – Wekusta 1 – został trafiony 11 września 1939 roku w okolicach mostu Kierbedzia przez obronę przeciwlotniczą Warszawy i rozbił się pomiędzy ulicami Tamką a Dynasami. Cała załoga poległa – arch. Robert Szołtyk.

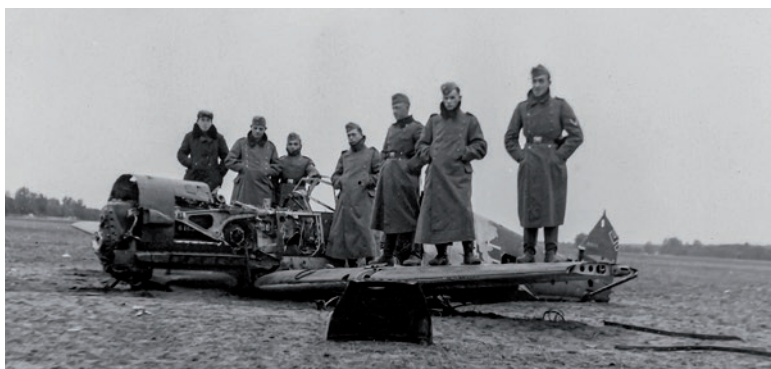
▲ Myśliwiec Messerschmitt Bf 109E biała „3” z 1./JG 76 był następną ofiarą ognia własnych oddziałów. Pilot Lt Roloff von Aspern 12 września 1939 roku wylądował uszkodzonym myśliwcem, który stanął w płomieniach w miejscowości Lechanice niedaleko Warki – arch. Robert Szołtyk.

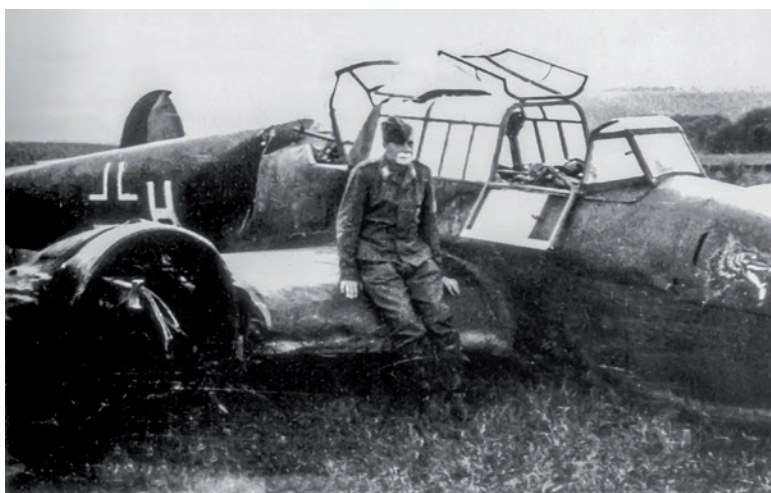
▲ Samolot Messerschmitt Bf 110C (L1+HH) z 1.(Z)/LG 1, który 15 września 1939 roku uległ awarii silnika podczas lotu transferowego i musiał awaryjnie lądować. Dobry przykład straty, która nie została podana w listach głównego kwatermistrza Luftwaffe. Rzecz niewytłumaczalna, biorąc pod uwagę fakt, że załoga odniosła drobne obrażenia podczas przymusowego lądowania, a samolot został spisany ze stanu jednostki – arch. Robert Szołtyk.

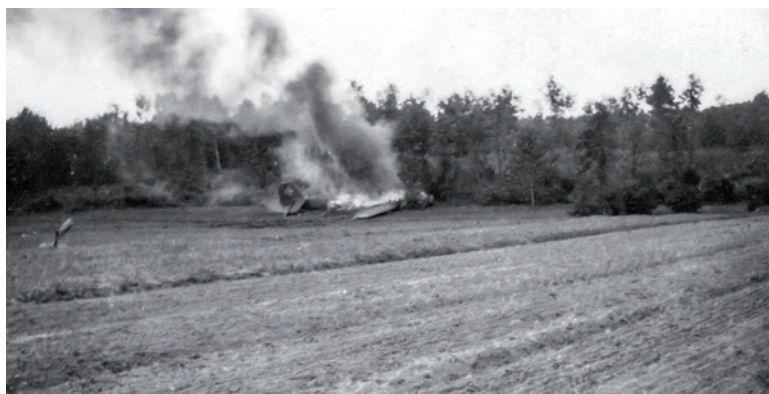
▲ Samolot Junkers Ju 52 (1Z+AD) ze sztabu III./KGzbV 1 został zestrzelony po południu 17 września 1939 przez karabiny maszynowe z 5./PAL 11 i rozbił się w Stadnikach na południe od miejscowości Szkło. Hptm. Markus Zeidler, dowódca III./KGzbV1, odbywał lot rozpoznawczy do Lwowa i wpadł na pomysł zaatakowania polskich kolumn na drogach w obszarze Lasów Janowskich. Na stosunkowo niskiej wysokości jego powolny i stosunkowo duży Junkers Ju 52 stanowił idealny cel dla polskich karabinów maszynowych. Zdjęcie zostało wykonane krótko po lądowaniu – arch. Robert Szołtyk.

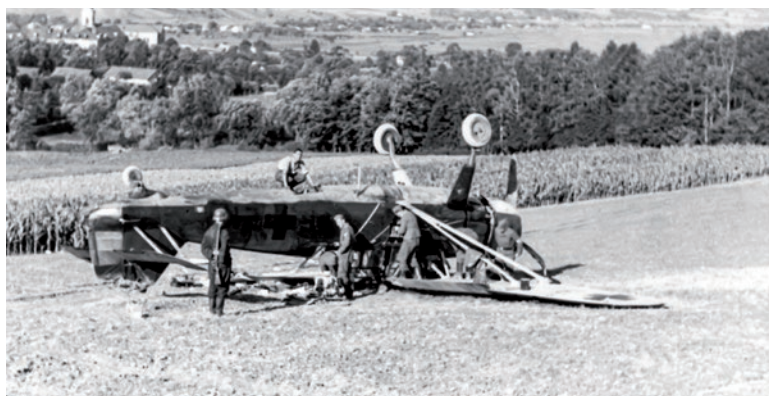
▲ Nieznana strata 2.(H)/14 samolot Henschel Hs 126 (5F+EK). Przykład straty Luftwaffe udokumentowanej tylko zdjęciem – arch. Robert Szołtyk.

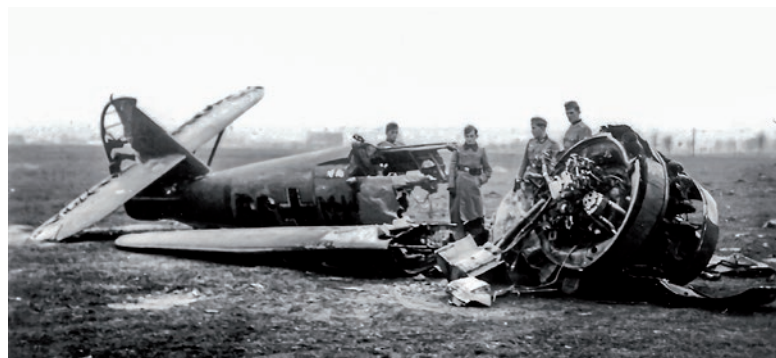
▲ Samolot Henschel Hs 126 (5D+MH) z 1.(H)/31 utracony po południu 24 września 1939 roku podczas ataków bombowych na polskie kolumny na drogach na północ od Tomaszowa Lubelskiego. Najprawdopodobniej zestrzelony ogniem przeciwlotniczym plutonu dział Bofors kalibru 40 mm powstałego z Plutonu Fabrycznego „Mościce” i plutonu przeciwlotniczego nr 503. Załoga zginęła – arch. Robert Szołtyk.

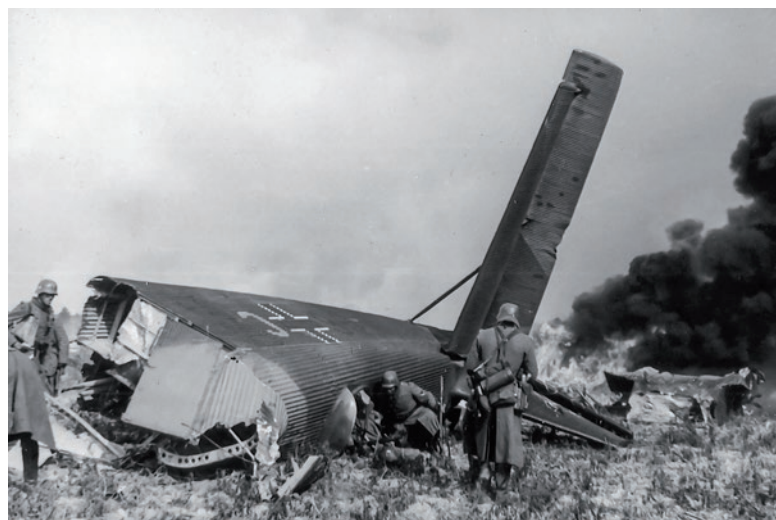
▲ Samolot Junkers Ju 52 (G6+CZ) z 15./KGzBV 2 rozbił się 25 września 1939 roku niedaleko Fortu Mokotów. Trafienie polskim ogniem przeciwlotniczym spowodowało pożar ładunku bomb zapalających. Pilot starał się dociągnąć do lotniska na Okęciu, by tam przymusowo wylądować. Zabrakło kilkuset metrów. Załoga zginęła. Na zdjęciu żołnierze Wehrmachtu sprawdzają płonący wrak w poszukiwaniu ocalałych członków załogi – arch. Robert Szołtyk.

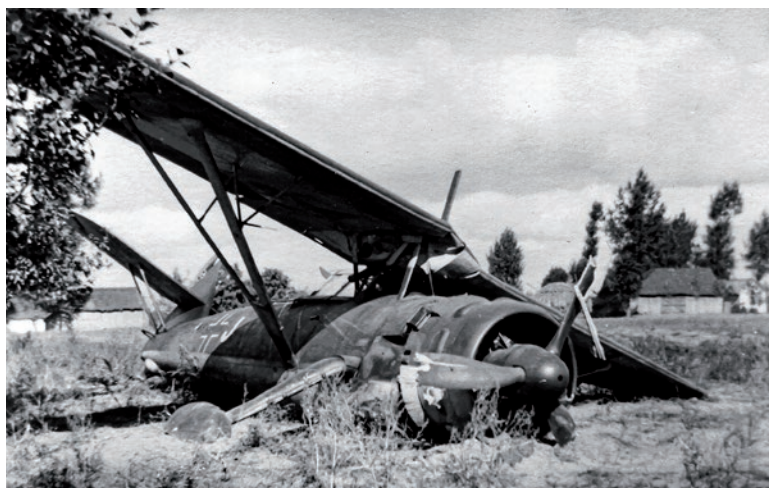
▲ Samolot Henschel Hs 126 (6M+JH) z 1.(H)/11, który rankiem 26 września 1939 roku o godzinie 09.00 uległ awarii silnika podczas powrotu z lotu bojowego i został rozbity podczas awaryjnego lądowania w miejscowości Żuków, około 3 km na północ od Grodziska Mazowieckiego. Załoga nie poniosła obrażeń – arch. Robert Szoflyk.

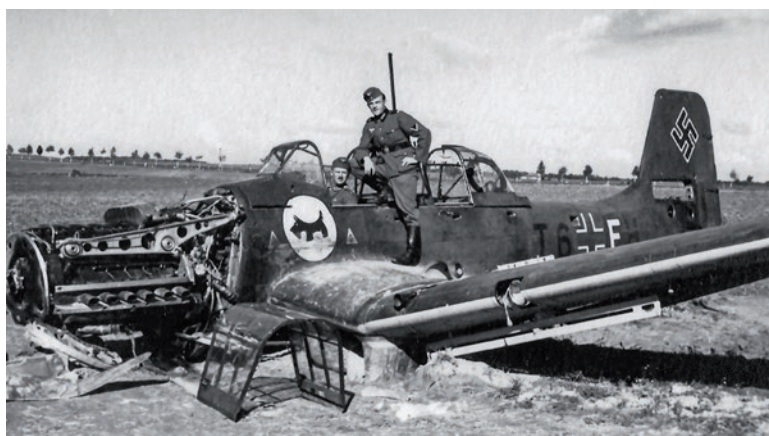
▲ Samolot Junkers Ju 87B (T6+FH) z 1./StG 2, z charakterystycznym godłem 1./StG2, przymusowo lądował po południu 26 września 1939 roku na lotnisku w Orońsku. Samolot został trafiony ogniem przeciwlotniczym 8. Motorowej Baterii Przeciwlotniczej broniącej nieba nad obszarem Nowy Dwór-Modlin – arch. Robert Szoflyk.

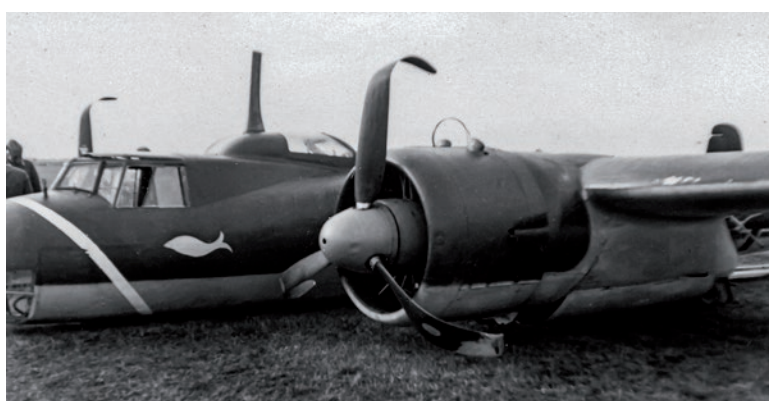
▲ Samolot Dornier Do 17M (U5+BH) z 1./KG 2, który wylądował 27 września 1939 roku na brzuchu z powodu usterki podwozia. Z ciekawostek – biały delfinek – godło 1./KG2 – arch. Robert Szoflyk.

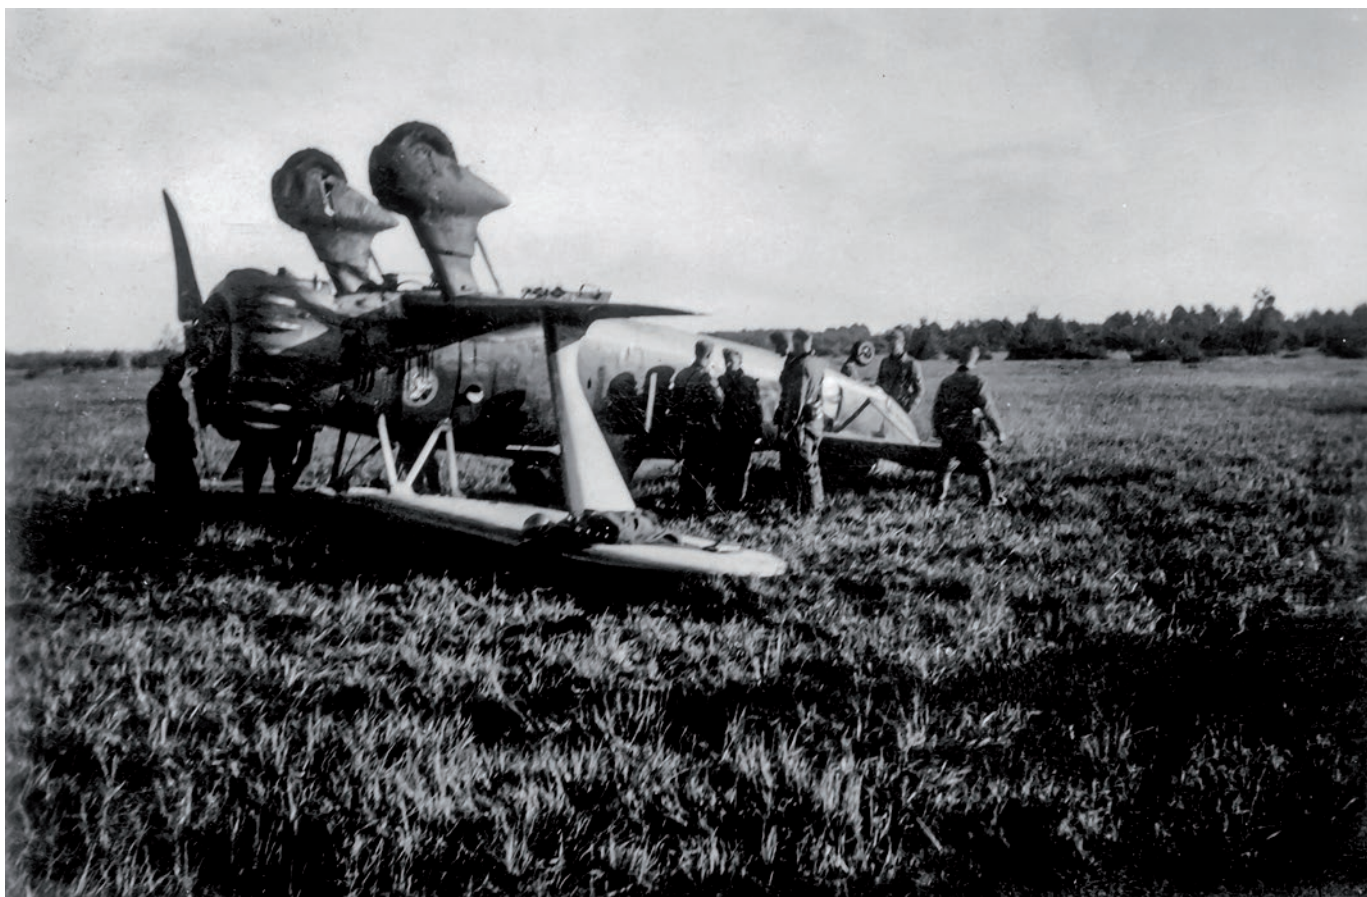
▲ Samolot Henschel Hs 123A-1 (L2+IM) z 4.(S)/LG 2 stał się 27 września 1939 roku jedną z następnych ofiar polskich przeciwlotników broniących obszaru Nowy Dwór-Modlin. Pilot, Uffz Josef Harmeling, nie odniósł obrażeń podczas kapotażu – arch. Robert Szołtyk.

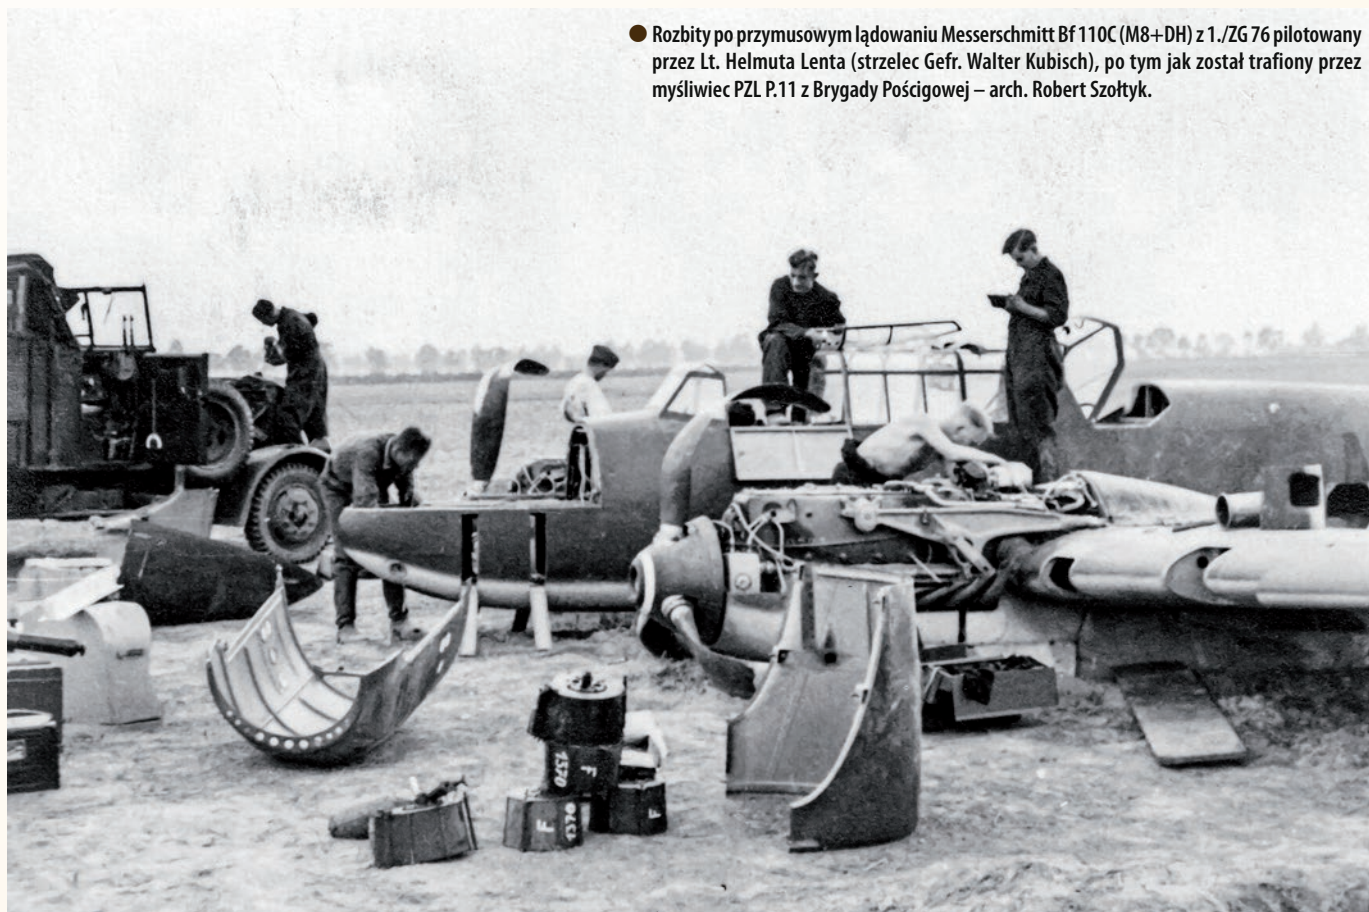
● Rozbity po przymusowym lądowaniu Messerschmitt Bf 110C (M8+DH) z 1./ZG 76 pilotowany przez Lt. Helmuta Lenta (strzelec Gefr. Walter Kubisch), po tym jak został trafiony przez myśliwiec PZL P.11 z Brygady Pościgowej – arch. Robert Szołtyk.

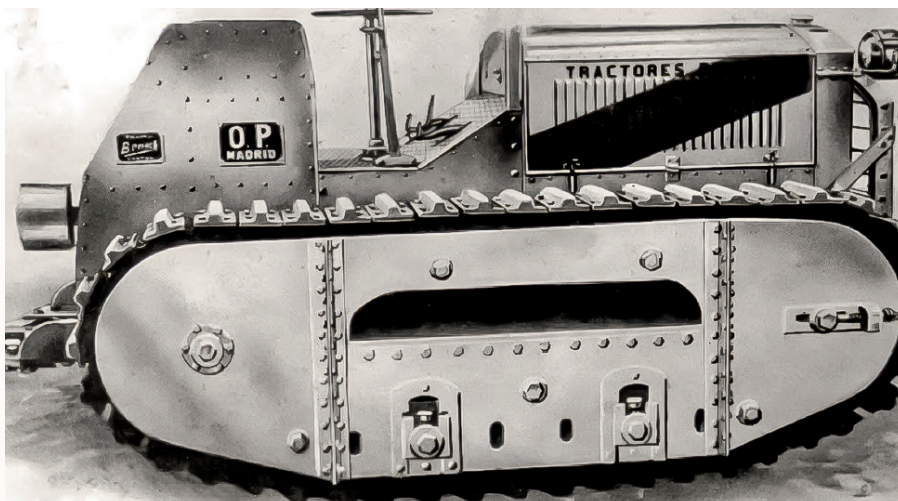
▲ Traktor Benach OP no 4 (OP czyli Obras Públicas, roboty publiczne). Czwarty model traktora, dzięki któremu zakłady odniosły olbrzymi komercyjny sukces. Z warsztatów produkujących maszyny rolnicze zakłady przekształciły się w producenta pojazdów dla wojska.

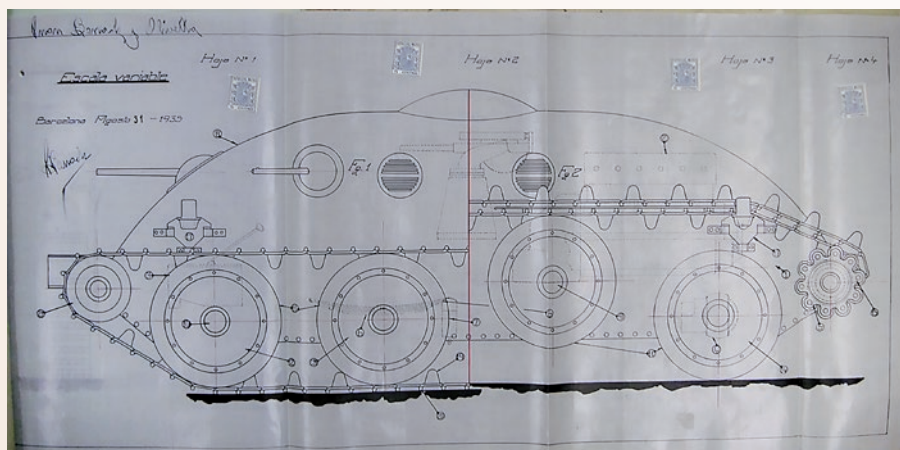
▲ Projekt czołgu opracowany przez inż. Joan Benach i Olivella w 1935 roku. Zwracają uwagę duże koła jezdne oraz sposób transportu gąsienic w momencie, gdy pojazd miał poruszać się na kołach.

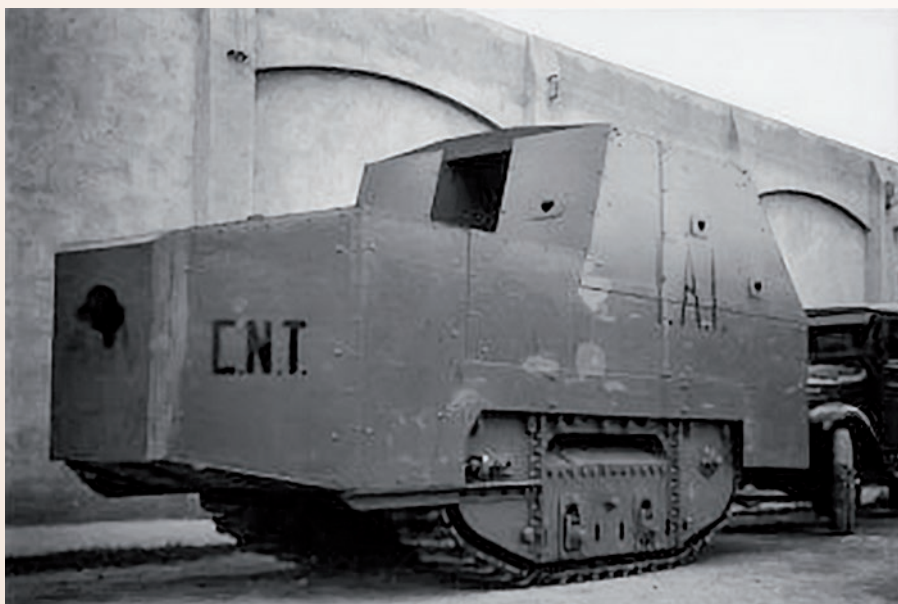
► Po wybuchu wojny domowej wszystkie ciągniki Benach OP no 4 zaczęto opancerzać. Na zdjęciu pojazd z oznaczeniami CNT oraz FAI, czyli Federacion Anarquista Iberica (Iberyjska Federacja Anarchistyczna).

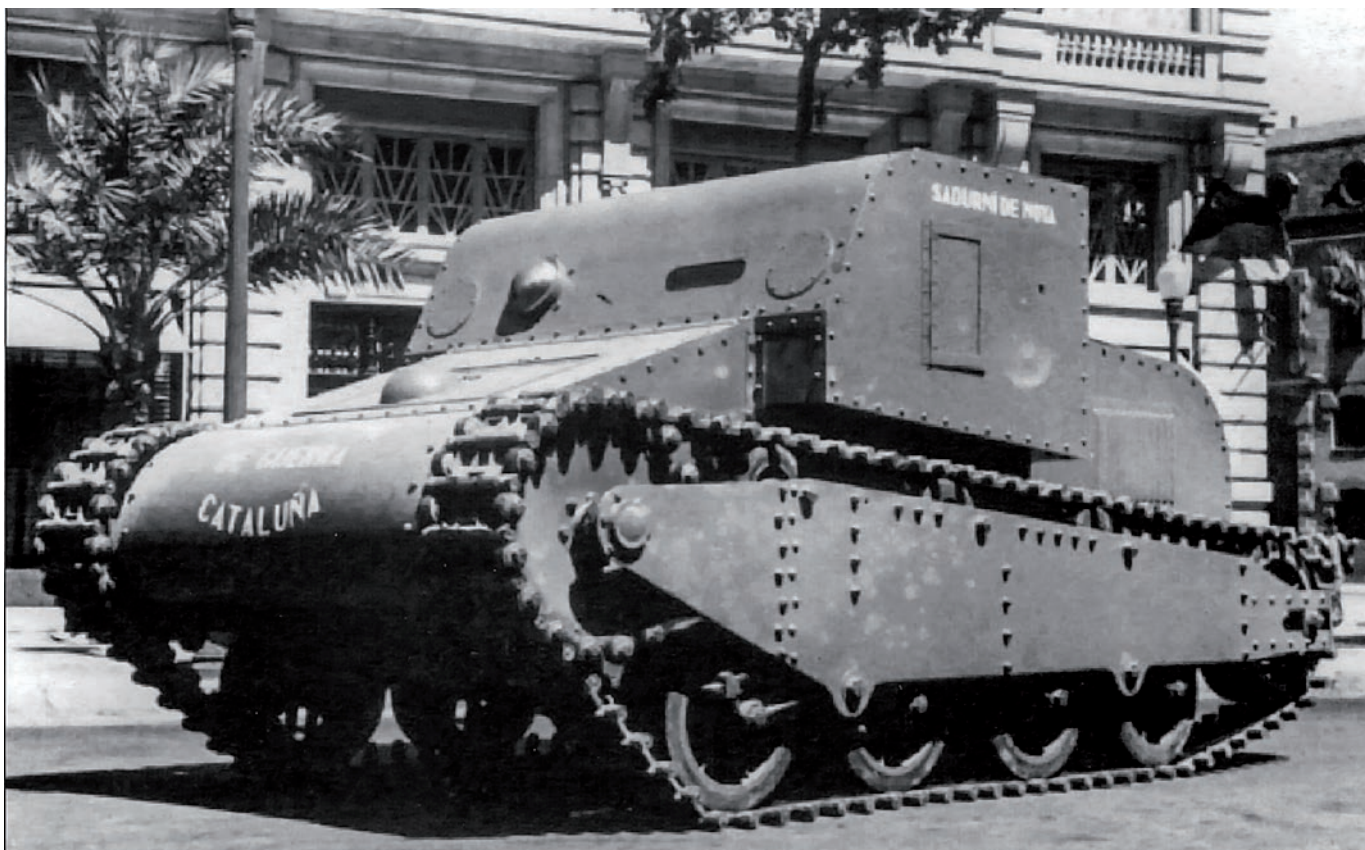
▲ Pierwszy (?) egzemplarz ciągnika pancernego IGC-Sadurn. Na pojeździe widoczne są napisy „Sadurn de Noya” (bok nadbudówki) oraz „Comisión de Guerra de Cataluña” (na przedniej płycie kadłuba, osłaniającej oś kół napędowych). Warto zwrócić uwagę na szczelinę obserwacyjną kierowcy, która nie była osłonięta klapą stalową (zainstalowano szkło pancerne?) oraz pionowe żaluzje osłaniające wylot gorącego powietrza z przedziału silnikowego.

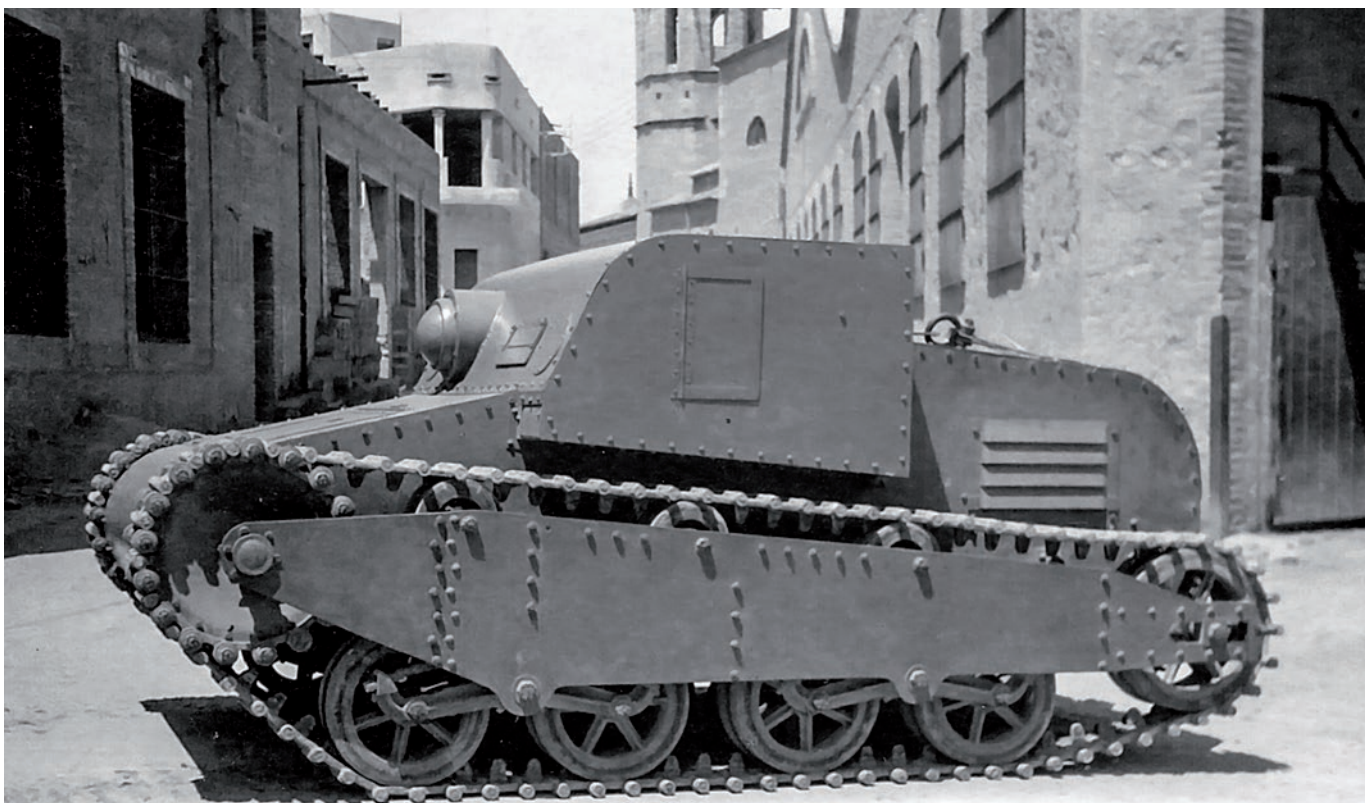
Kadłub zbudowano z płyt stalowych łączonych nitami z płaskownikami, przód był zaokrąglony, a przednia płyta ustawiona została skośnie. Sil-

nik zamontowano z tyłu pojazdu. Wewnątrz kadłuba znajdował się przedział kierowcy (po prawej stronie) oraz miejsca dla sześciu żołnierzy, którzy stanowili obsługę armaty. Z przodu, po zewnętrznych stronach bocznych płyt kadłuba zainstalowano dwa reflektory drogowe. Przedział załogi był otwarty.

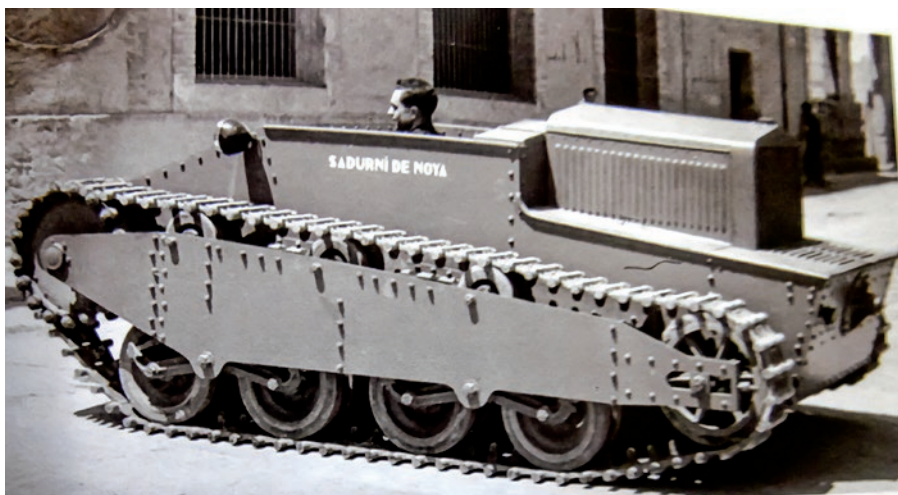
▲ Zmodyfikowany ciągnik gąsienicowy Sadurni miał węższy kadłub (brak sponsonów nad gąsienicami), przedział silnikowy oddzielony był od przedziału załogi przegrodą (był tam zainstalowany zbiornik paliwa). Po próbach zdecydowano się na zamontowanie osłon przeciwpiaśkowych.

W drugiej serii produkowanej w 1937 roku dodano górne osłony gąsienicy i zrezygnowano z bocznych sponsonów kadłuba, w których znajdował się zbiornik paliwa (po prawej stronie).

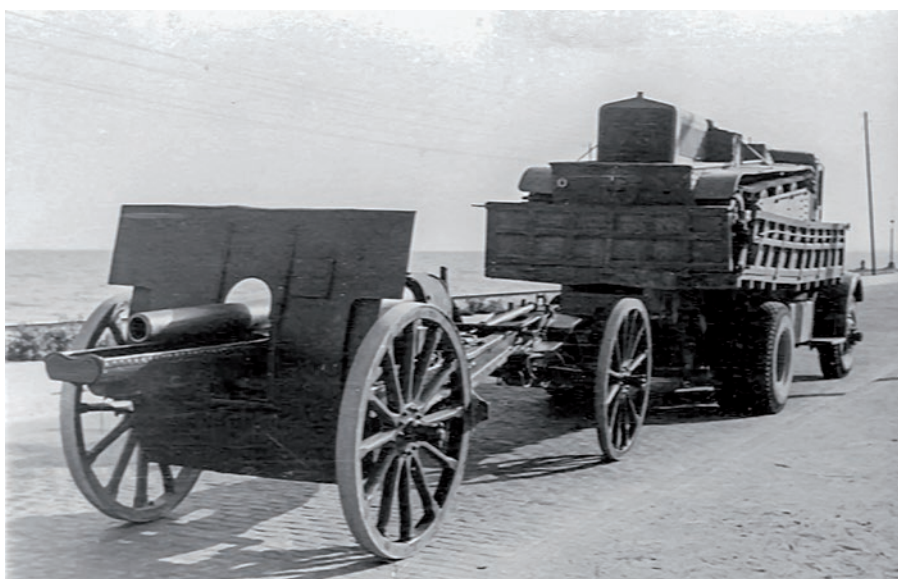
▲ Ciągnik Sadurni przewożony samochodem FWD M-10. Pojazd ma już zainstalowane osłony przeciwpiaśkowe z boku kadłuba.

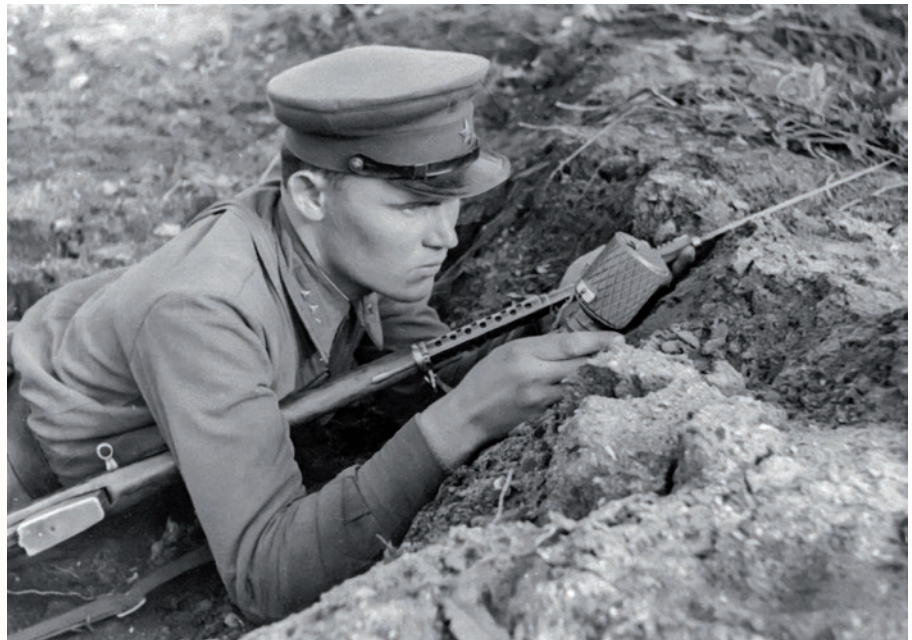
▲ Upozowane zdjęcie przedstawia sierżanta wojsk pogranicznych o nazwisku (według opisu) Makarenko. Podoficer jest uzbrojony w karabin samopowtarzalny SWT-40 z bagnietem i granat zaczepny RGD-33. Żołnierze tej formacji dysponowali lepszą bronią indywidualną niż zwykła piechota. W pierwszych godzinach wojny stawiali bardzo zacięty opór.

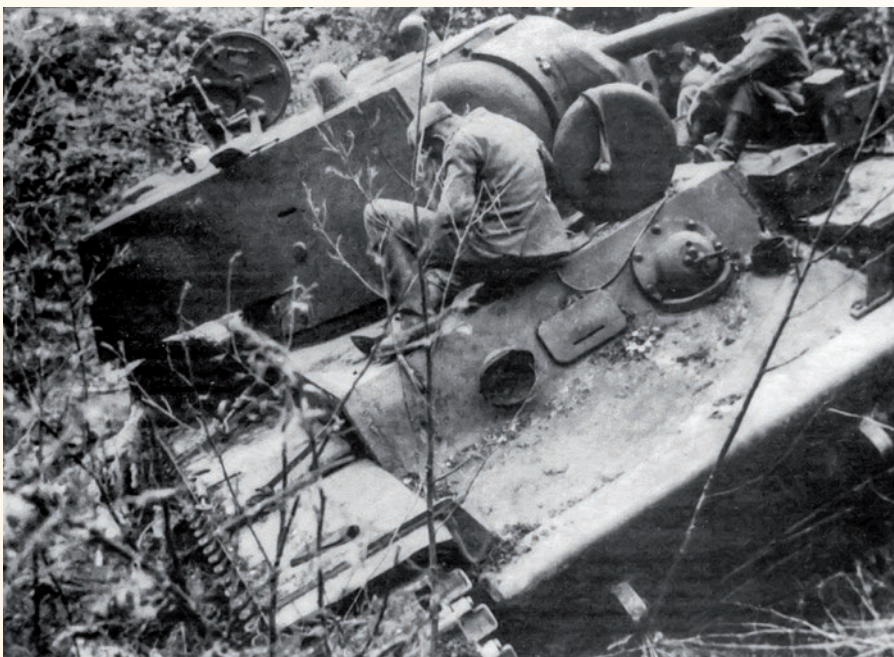
◀ Niemieccy żołnierze oglądają sowiecki sprzęt porzucony na południe od Grodna. Na pierwszym planie czołg ciężki KW-1 z armatą F-32 należący do 6. Korpusu Zmechanizowanego. Ponieważ pojazd nie ma widocznych uszkodzeń bojowych przyczyną porzucenia musiał być brak paliwa. Zdjęcie wykonano na początku lipca 1941 roku.

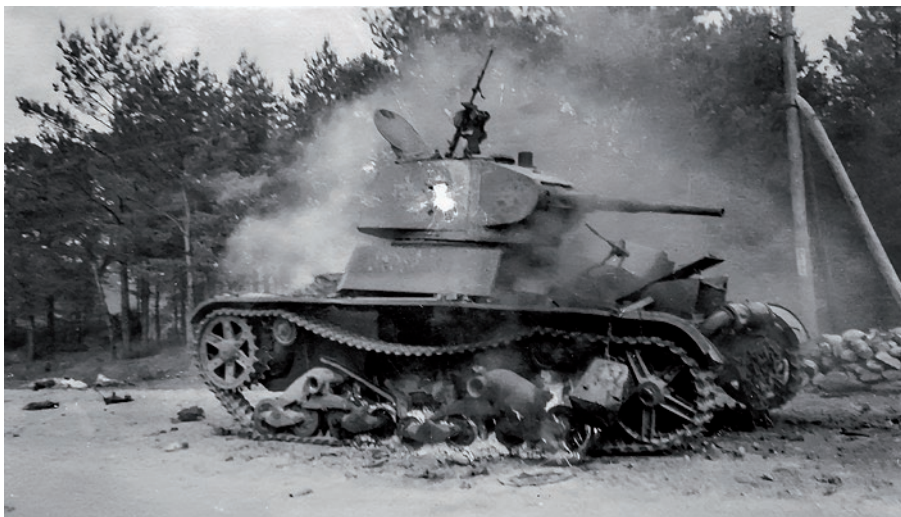
▲ Płonący lekki czołg wsparcia piechoty T-26 w wersji z 1939 roku. Na wieży widać zainstalowany przeciwlotniczy karabin maszynowy. Załoga nie zdążyła go zdemontować lub poległa. Zwrócona do tyłu wieża wskazuje na próbę ostrzeliwania się w trakcie odwrotu. Po zerwanej rolce podtrzymującej gąsienicę widać, że ten czołg był ostrzeliwany przez artylerię polową.

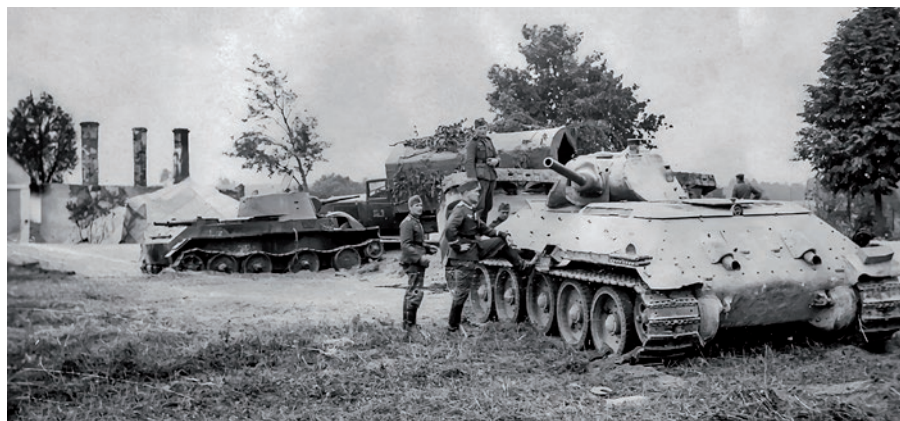
▲ Porzucone czołgi sowieckie w prowizorycznej bazie remontowej. Wskazuje na to samochód z zainstalowanym warsztatem naprawczym. Na pierwszym planie czołg średni T-34 z armatą L-11 i płaskimi ogniowami gąsienic. Dalej czołg kołowo-gąsienicowy BT-7.

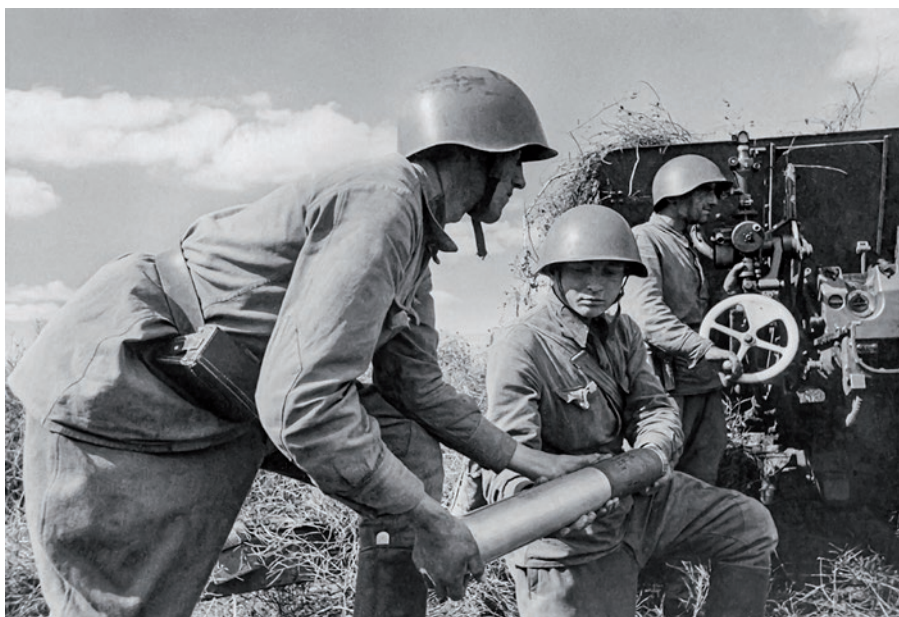
▲ Propagandowe zdjęcie pokazujące obsługę 76,2 mm armaty dywizyjnej F-22 (wzór 1936 rok) podczas ćwiczeń. Była to bardzo skuteczna broń w walce z czołgami. Wojska Frontu Zachodniego miały 629 egzemplarzy tej armaty oraz 107 egzemplarzy zmodernizowanej i lżejszej wersji F-22USW.

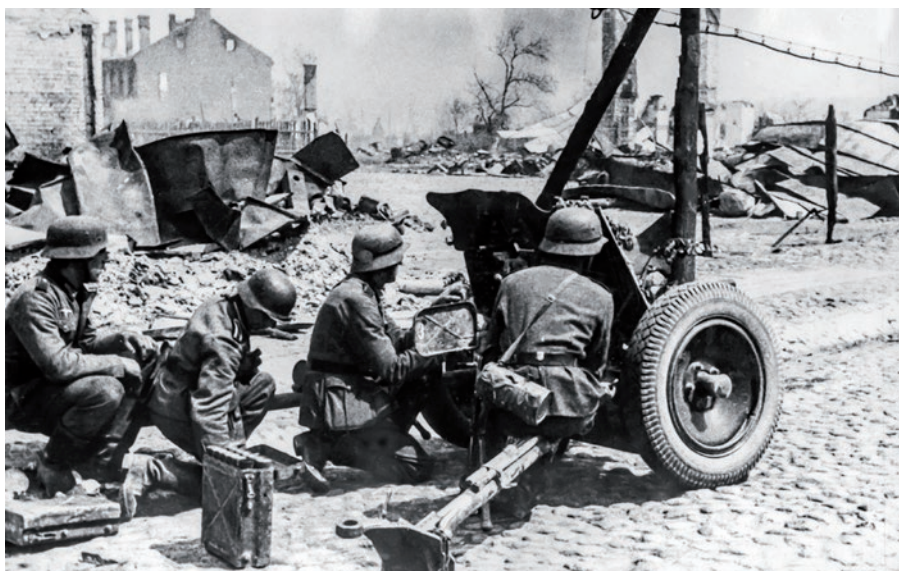
◀ Niemiecka armata przeciwpancerna 3,7 cm PaK podczas walk w mieście. To stosunkowo lekkie (328 kg w położeniu bojowym) działo mogło być z łatwością przetaczane przez obsługę. Przy szybkostrzelności dochodzącej do 13 strzałów na minutę było dość skuteczne w walce z czołgami lekkimi i połowymi stanowiskami ogniowymi.
