# TECHNIKA WOJSKOWA HISTORIA

NUMER SPECJALNY 4/2026

## Straty Luftwaffe w kampanii wrześniowej

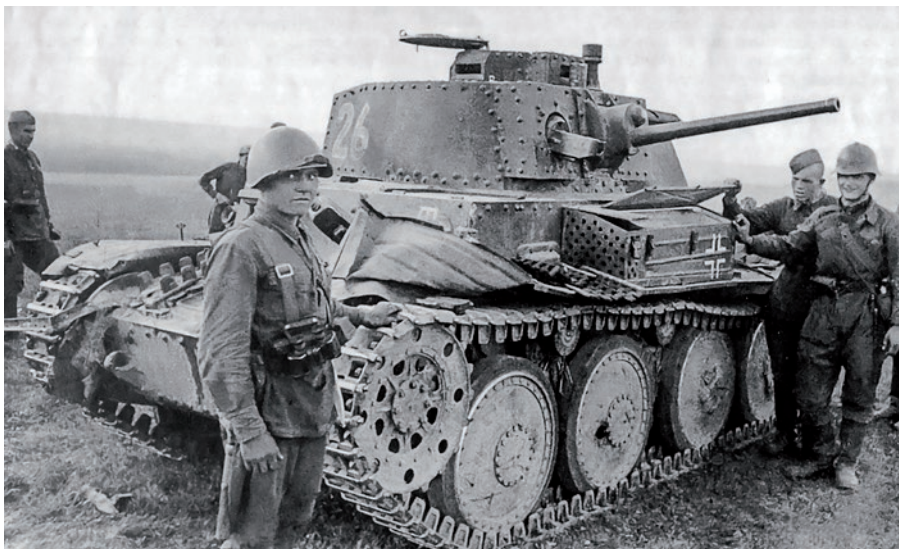
▲ Sowieccy żołnierze oglądają zdobyty (być może unieruchomiony) czołg lekki Panzer 38(t) należący do 20. Dywizji Pancernej z 3. Grupy Pancernej. Pojazd ma już zdemontowane karabiny maszynowe, ale nie wiadomo, czy przez zdobywców, czy własną załogę podczas ewakuacji. Uwagę zwraca hełm i uniform jednego z żołnierzy po prawej stronie zdjęcia.

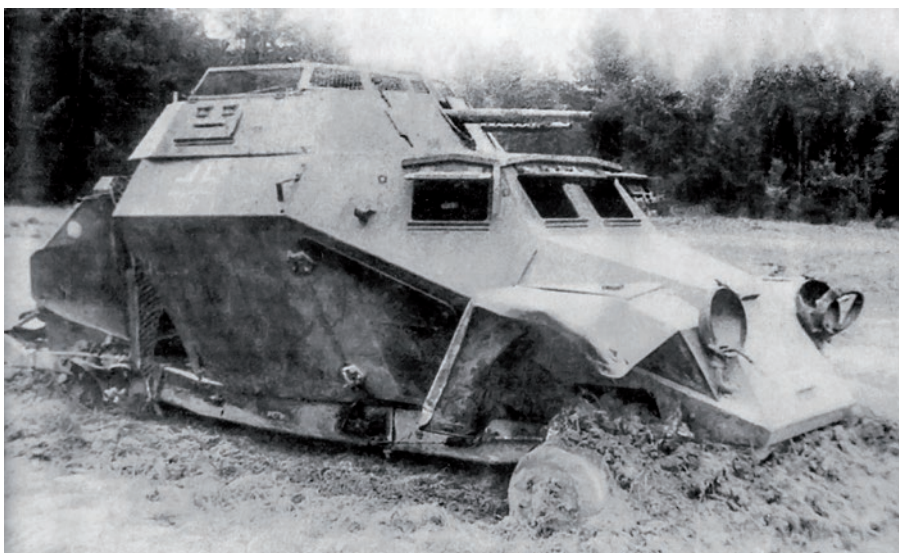
◀ Zniszczony niemiecki lekki rozpoznawczy samochód pancerny Sd.Kfz. 222. Te małe i zwrotne pojazdy dobrze sprawowały się jako wyposażenie pododdziałów rozpoznawczych. Napęd w formule 4x4 zapewniał możliwość użycia w trudnym terenie. Uzbrojone w automatyczne działko 20 mm, mogły w sprzyjających okolicznościach walczyć z sowieckimi czołgami lekkimi.

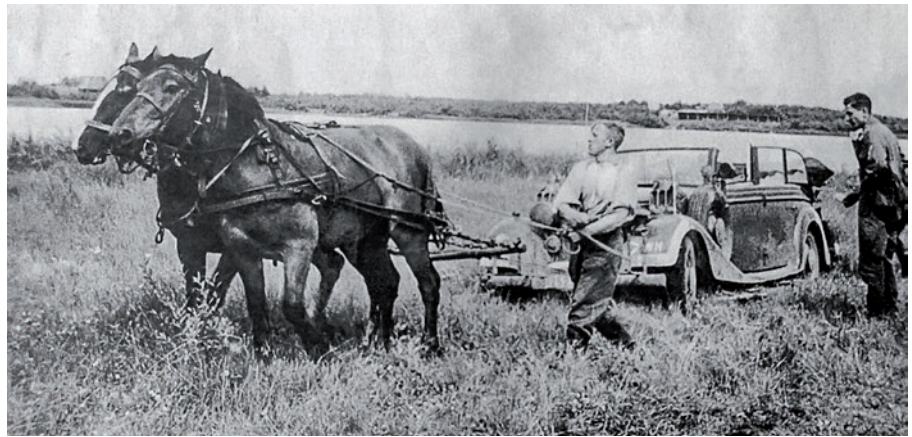
▲ W armii niemieckiej samochody osobowe z terenowym napędem na wszystkie koła były rzadkością. Używano głównie adoptowanych samochodów cywilnych lub ich wersji z poważną adaptacją do celów militarnych. Na zdjęciu popularny samochód turystyczny Mercedes 170 adoptowany do roli maszyny „terenowej”, który przegrał z rosyjskimi drogami. Nieodzowna była pomoc bardzo tradycyjnego środka transportu.

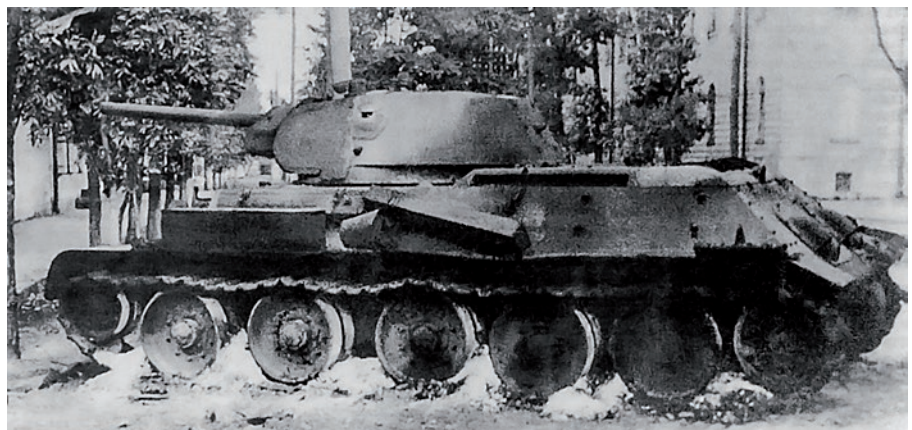
➤ Czołg średni T-34 z armatą F-34 podpalony przez własną załogę na ulicy w Wołkowysku po utracie możliwości dalszej jazdy. Pożar dokumentnie strawił gumowe bandażę kół jezdnych. Pojazd należał do 11. Korpusu Zmechanizowanego.

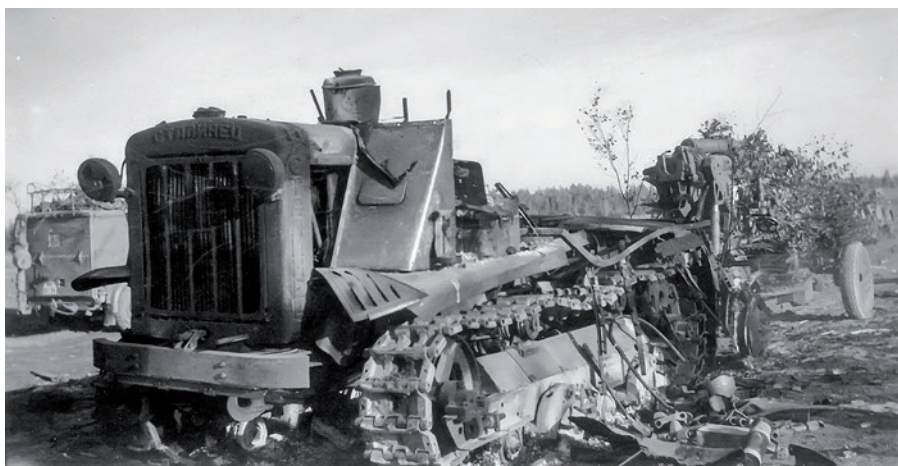
▲ Zniszczony ciężki ciągnik gąsienicowy S-2 (Staliniec-2) z doczepioną armatą przeciwlotniczą 85 mm. S-2 był produkowany przez CzTZ w latach 1937-1941. Zbudowano 1275 egzemplarzy. Pojazd o masie 11 787 kg mógł holować ładunki o masie 19 t. Napęd stanowił silnik dieslowski MT-17 o mocy 115 KM. Prędkość maksymalna wynosiła 26 km/h na szosie i 15 km/h na drodze gruntowej.

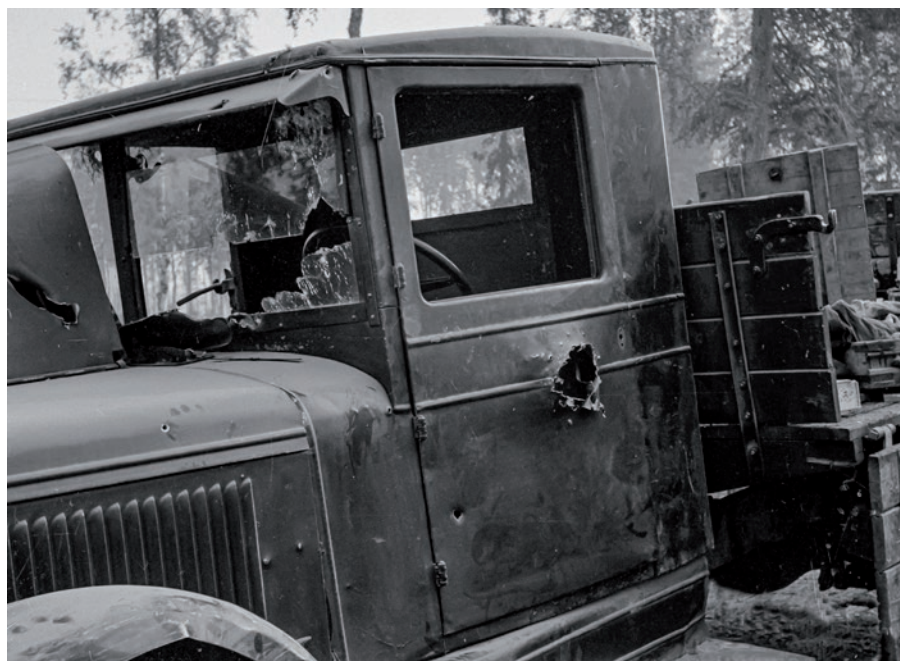
➤ Trafiony pociskiem artyleryjskim sowiecki samochód ciężarowy ZIS-5. W 1941 roku ten pojazd o maksymalnej ładowności 3 t był obok GAZ-AA podstawowym samochodem ciężarowym Armii Czerwonej. Była to kopia amerykańskiego samochodu Autocar CA.

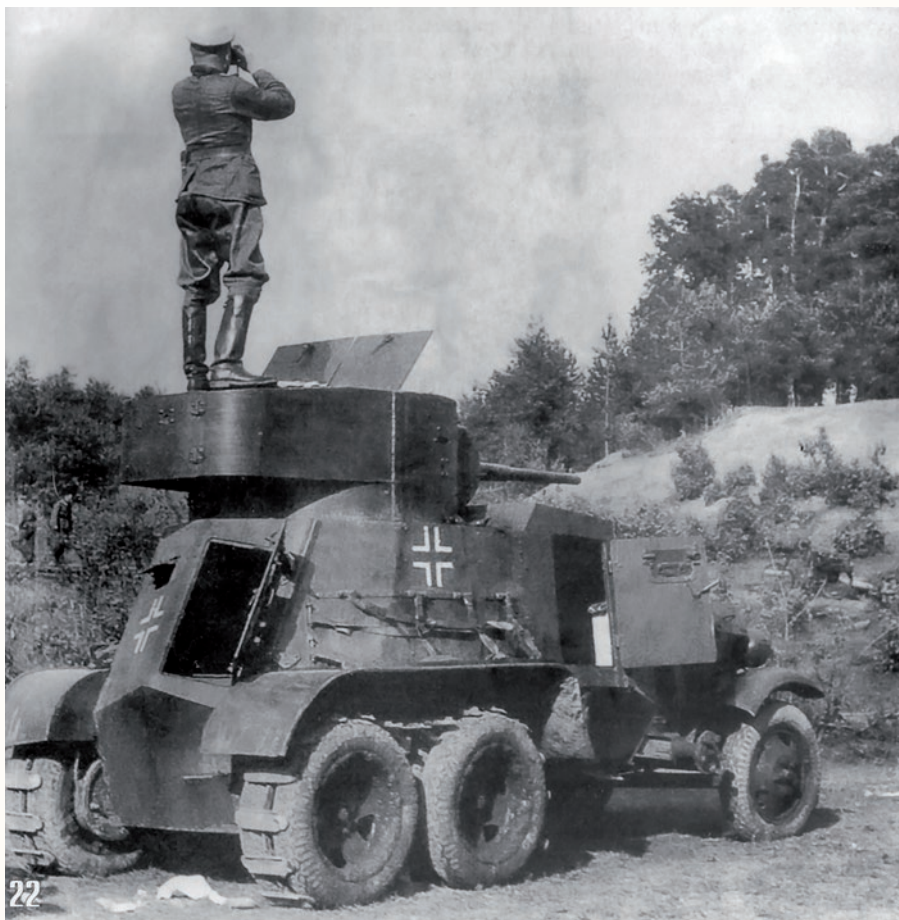
▲ Oficer z 1. Dywizji Kawaleryjskiej Wehrmachtu obserwuje pole walki z wieżyczki zdobytego sowieckiego średniego samochodu pancernego BA-3 uzbrojonego w armatę 45 mm. Dla niemieckiej kawalerii był to cenna zdobycz, bowiem jej etatowe uzbrojenie stanowiły pojazdy o znacznie mniejszej sile ognia. Zdjęcie wykonano w lipcu 1941 roku.

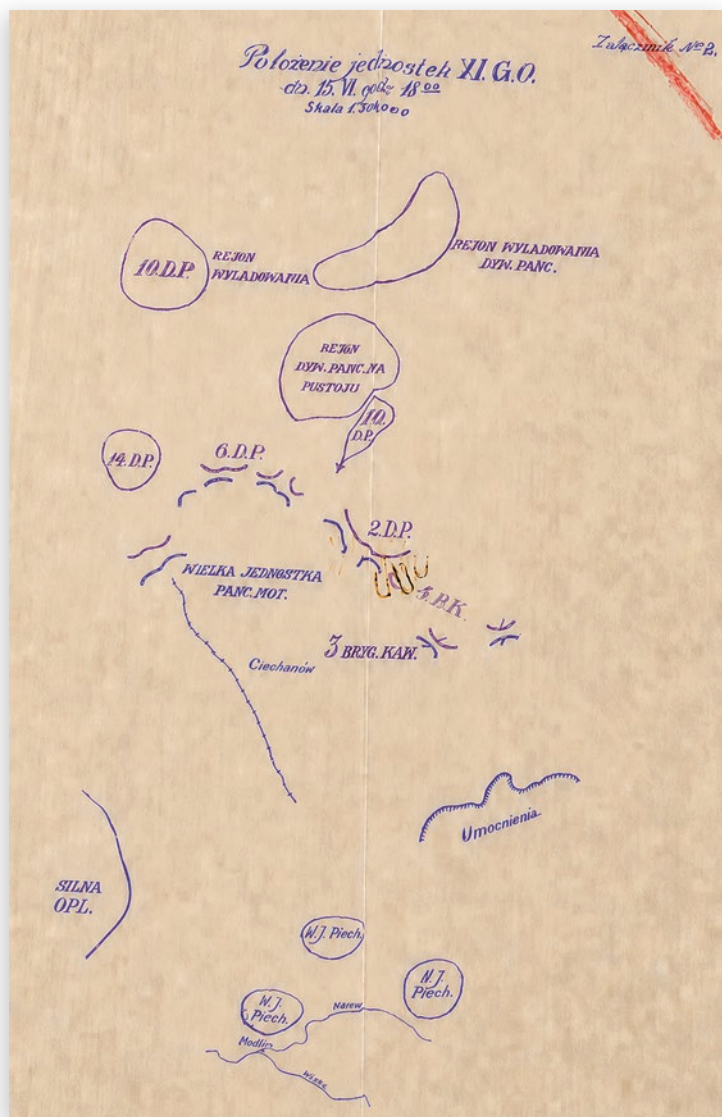
▲ Mapa przedstawiająca położenie sił strony czerwonej, w tym Dywizji Pancernej, na początku wielkiego ćwiczenia broni pancernych oraz jednostek zmotoryzowanych zorganizowanego w połowie marca 1939 roku.

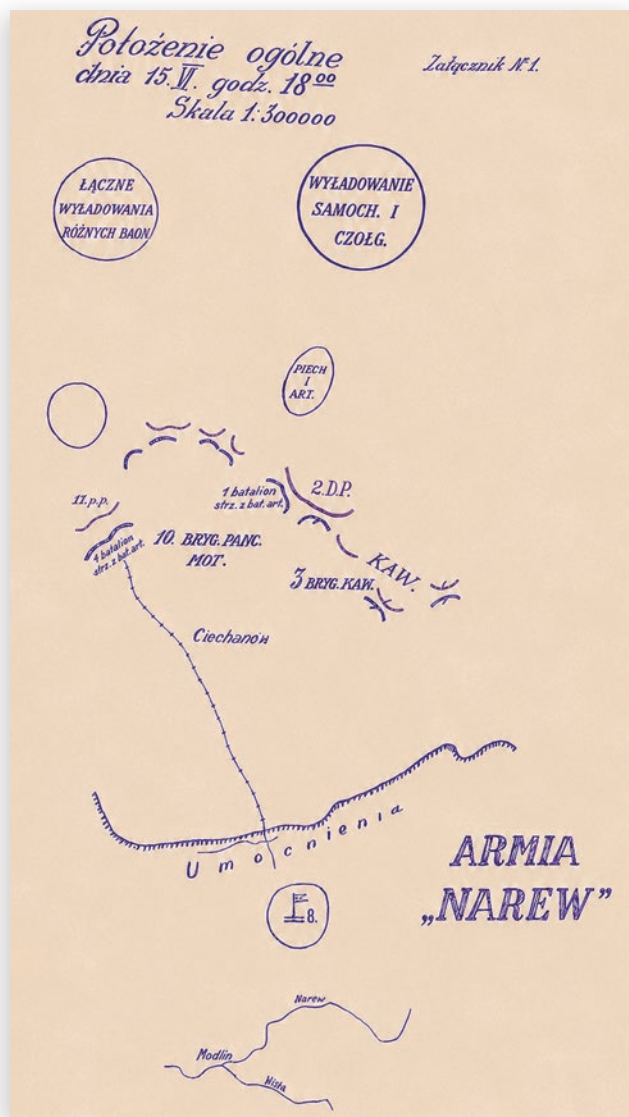
▲ Ugrupowanie wyjściowe sił strony niebieskiej, dysponującej m.in. 10. Brygadą Pancerno-Motorową. Położenie wyjściowe sił przewidziane w ramach wielkiej gry DowBrPanc. z marca 1939 roku.

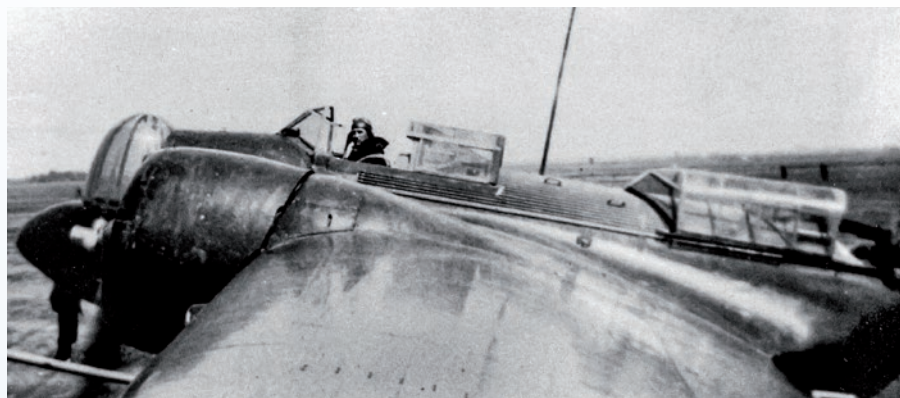
▲ Martin 139WC Chińskich Sił Powietrznych. Pierwszych sześć samolotów tego typu służyło w 30. Dywizjonie (bombowym ciężkim) 8. Grupy (bombowej ciężkiej). W misji 25 sierpnia 1937 roku wzięły udział dwa bombowce tego typu.

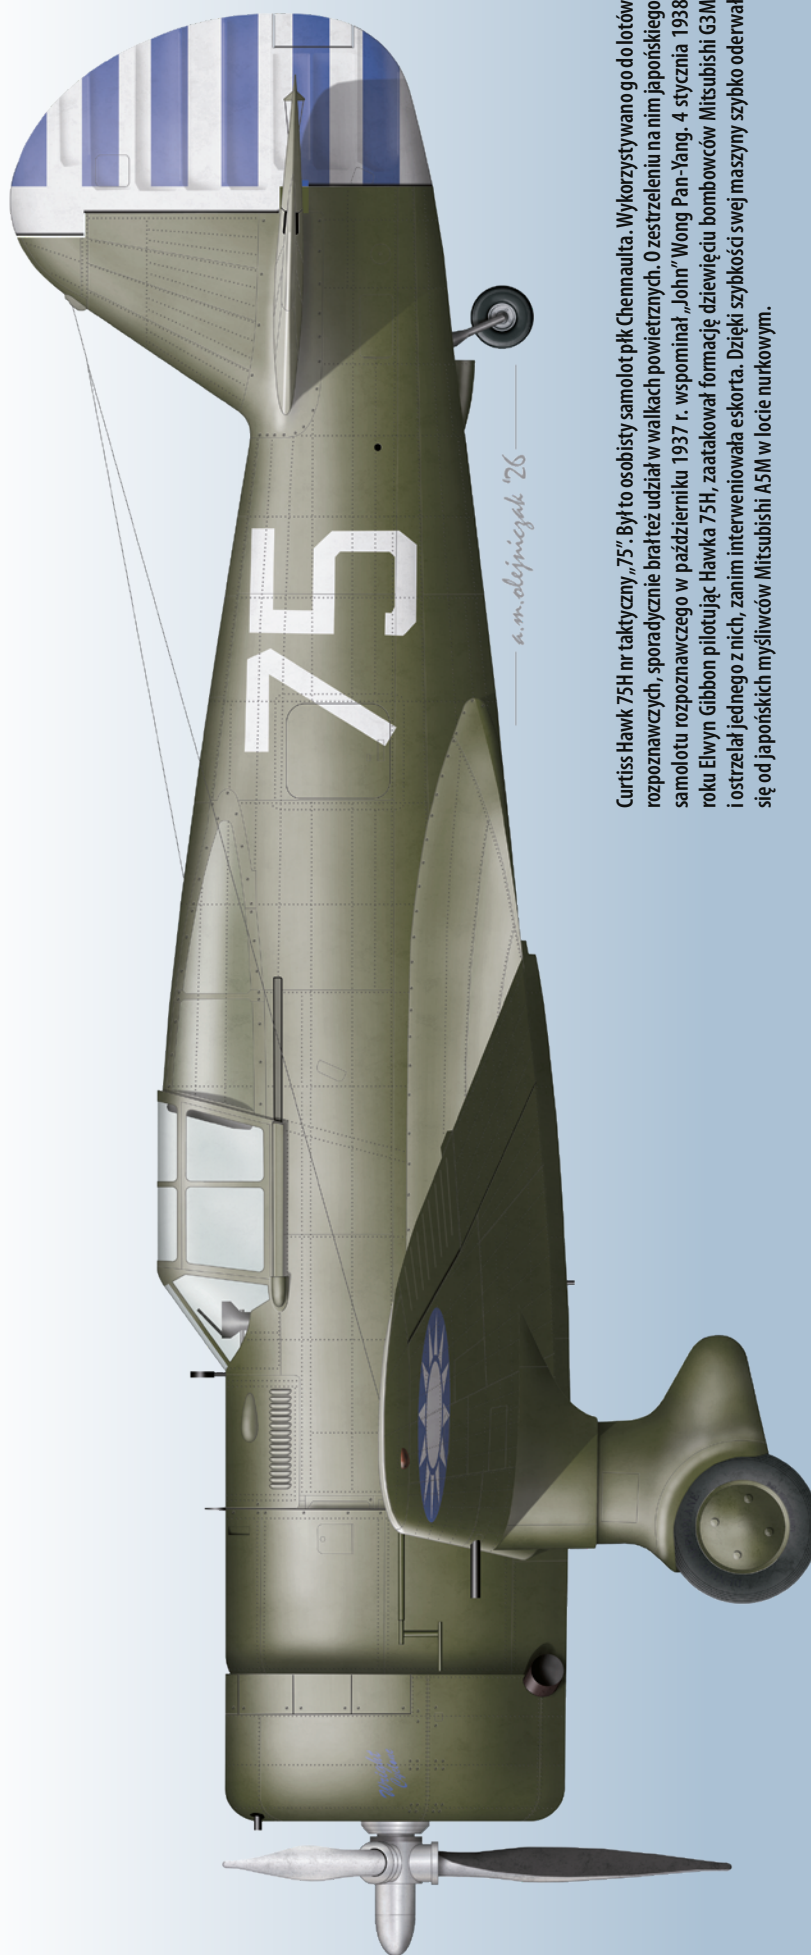
Curtiss Hawk 75H nr taktyczny „75”. Był to osobisty samolot płk Chennaulta. Wykorzystywano go do lotów rozpoznawczych, sporadycznie brał też udział w walkach powietrznych. O zestrzeleniu na nim japońskiego samolotu rozpoznawczego w październiku 1937 r. wspominał „John” Wong Pan-Yang. 4 stycznia 1938 roku Elwyn Gibbon pilotując Hawka 75H, zaatakował formację dziewięciu bombowców Mitsubishi G3M i ostrzelał jednego z nich, zanim interweniowała eskorta. Dzięki szybkości swej maszyny szybko oderwał się od japońskich myśliwców Mitsubishi A5M w locie nurkowym.

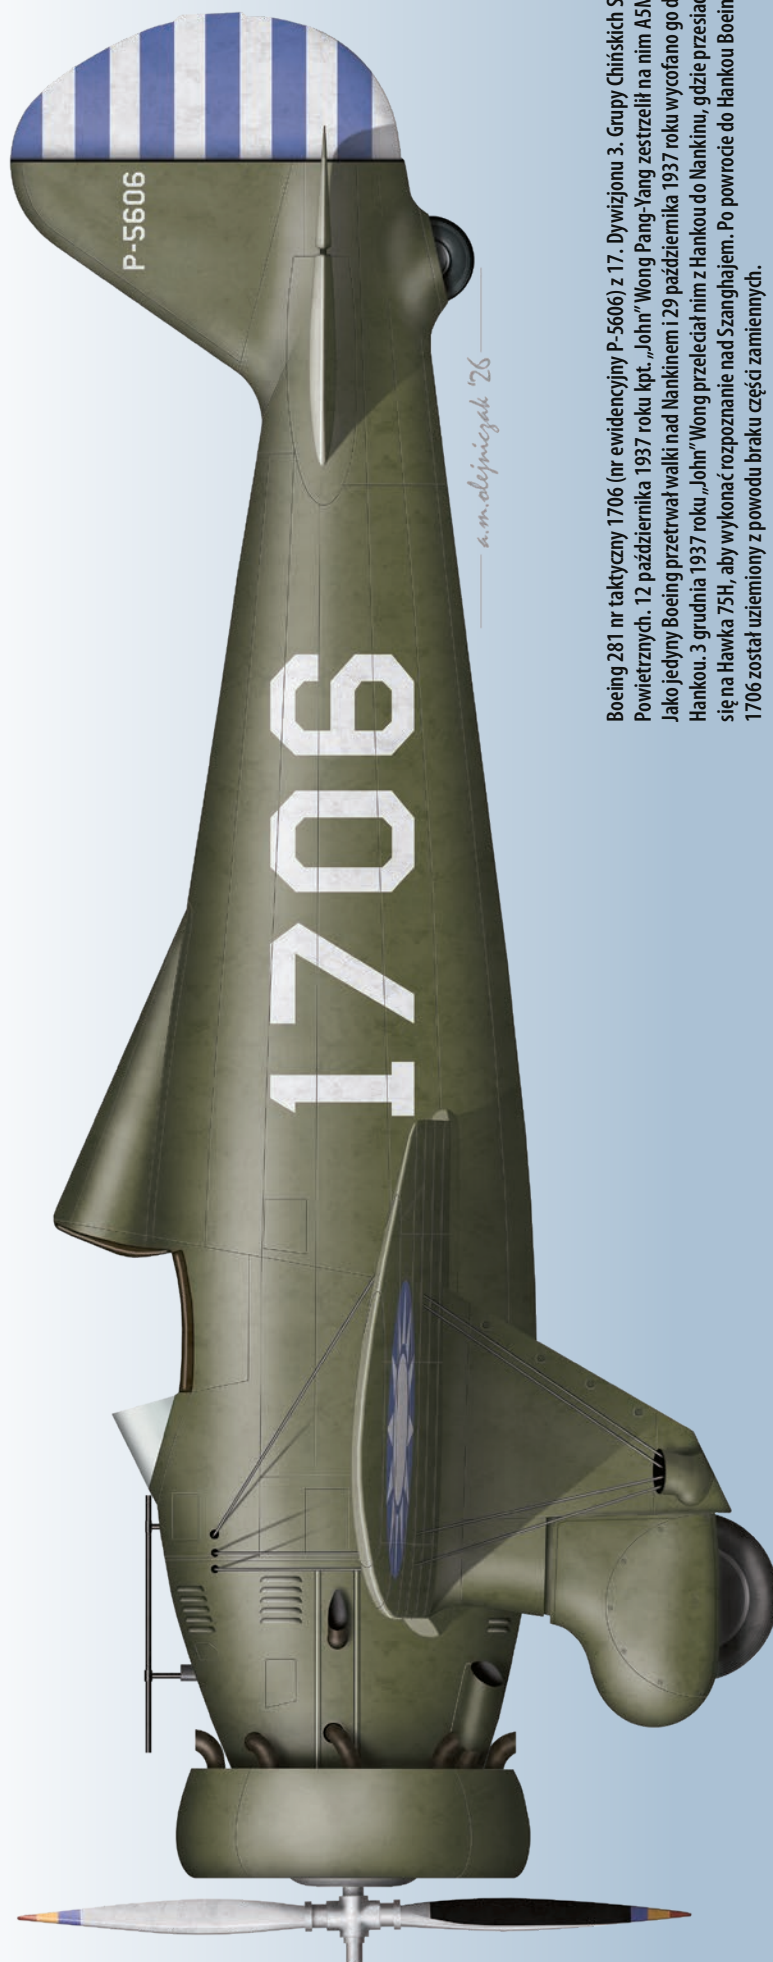
Boeing 281 nr taktyczny 1706 (nr ewidencyjny P-5606) z 17. Dywizjonu 3. Grupy Chińskich Sił Powietrznych. 12 października 1937 roku kpt. „John” Wong Pang-Yang zestrzelił na nim A5M. Jako jedyny Boeing przetrwał walki nad Nankinem i 29 października 1937 roku wycofano go do Hankou. 3 grudnia 1937 roku „John” Wong przeleciał nim z Hankou do Nankinu, gdzie przesiał się na *Hawkę* 75H, aby wykonać rozpoznanie nad Szanghajem. Po powrocie do Hankou Boeing 1706 został uziemiony z powodu braku części zamiennych.

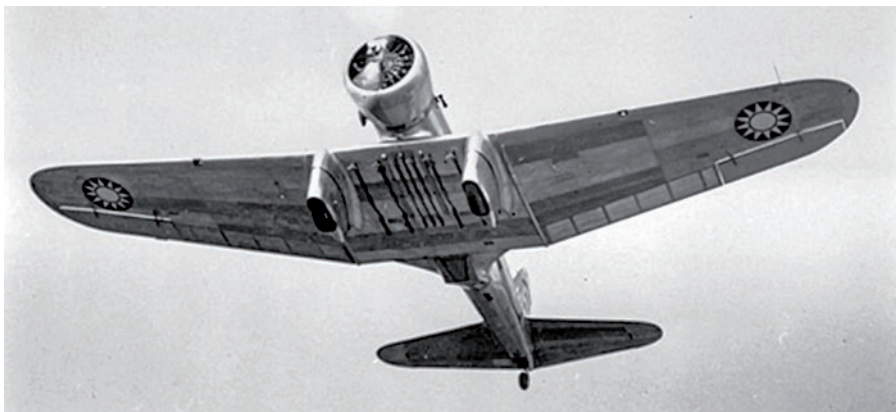
▲ Northrop Gamma 2E krótko po starcie. Widać wyrzutniki bombowe pod centroptatem.

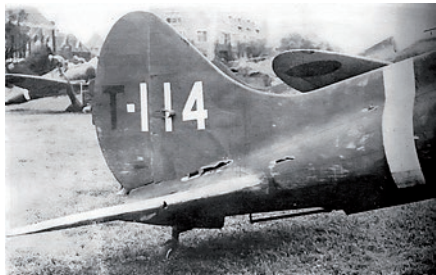
▲ Mitsubishi A5M1 lub A5M2 Ko po powrocie do bazy. Widoczne uszkodzenia odniesione w walce. Samolot należy do 13. Kōkūtai, widać wczesne oznaczenie grupy, „T” zamalowane czarną farbą w obawie przed szpiegami. Jednostka zmieniła oznaczenie na „4” w październiku 1937 roku.

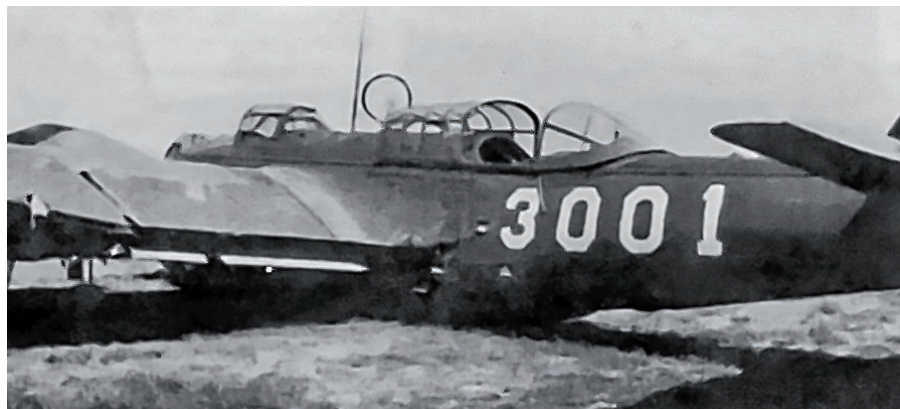
▲ Martin 139WC-1 nr 3001 z 30. Dywizjonu 8. Grupy po przymusowym lądowaniu na początku października 1937 roku. Pilotował go wówczas Yang Chi-Hao.

Martin 139WC-1 nr taktyczny 3001 z 30. Dywizjonu 8. Grupy. Samolot brał udział w misji 25 sierpnia 1937 roku. Został uszkodzony w wyniku przymusowego lądowania na początku października 1937 roku. W obu przypadkach pilotował go Yang Chi-Hao.

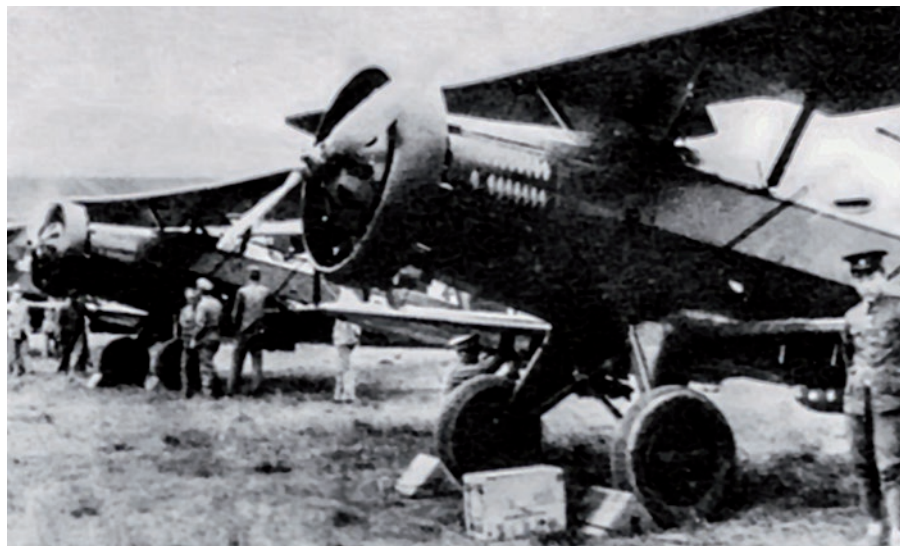
► Douglasy O-2MC stojące na lotnisku z podwieszonymi bombami. Samoloty tego typu wykorzystywano do nocnych nalotów na japońskie pozycje w Szanghaju.

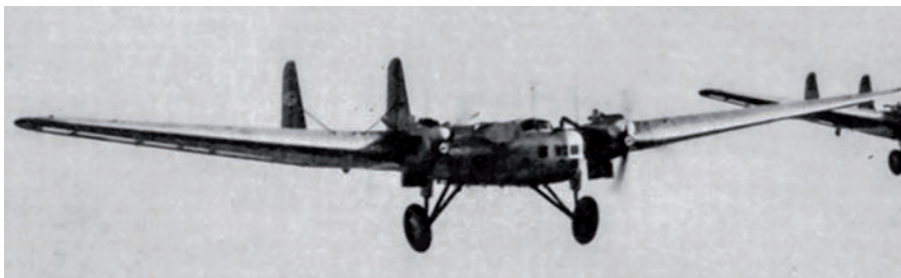
▲ Samoloty bombowe Typ 95 (Hirosho G2H1) w locie. Zbudowano jedynie osiem maszyn tego typu łącznie z prototypem. W Kisarazu Kōkūtai traktowano je jako drugoliniowe, ale po stratach, jakie poniosły G3M zaczęto je wykorzystywać w działaniach bojowych i pierwszą misję wykonały 30 września 1937 roku. W wyniku eksplozji własnych bomb 24 października 1937 roku. Japończycy stracili pięć maszyn tego typu, a szósta została uszkodzona.

Również 24 października podczas uruchamiania silników zapalił się samolot bombowy Typ 95 (Hirosho G2H1) z Kisarazu Kōkūtai. Ekspłodowały załadowane bomby (3×250 kg, 5×60 kg i 5×50 kg) i zniszczeniu uległy cztery dalsze G2H1. Szósta maszyna tego typu odniosła uszkodzenia. W sumie sześć G2H1 z Kisarazu Kōkūtai wykonało 10 operacji. Zbudowano jedynie osiem maszyn tego typu łącznie z prototypem. W Kisarazu Kōkūtai traktowano je jako drugoliniowe, ale po stratach, jakie poniosły G3M, zaczęto je wykorzystywać w działaniach bojowych i pierwszą misję wykonały 30 września 1937 r.

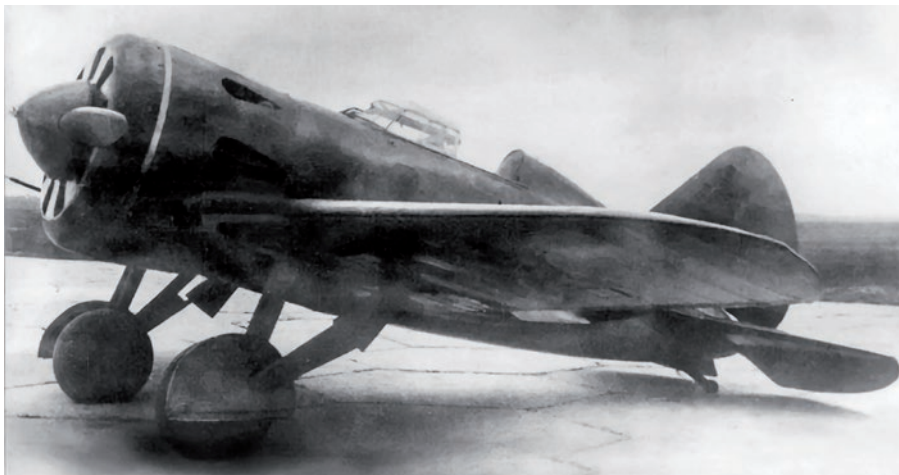
► Polikarpow I-16 typ 5. Samoloty tego typu pilotowane przez sowieckich ochotników zadebiutowały w obronie Nankinu 21 listopada 1937 roku.

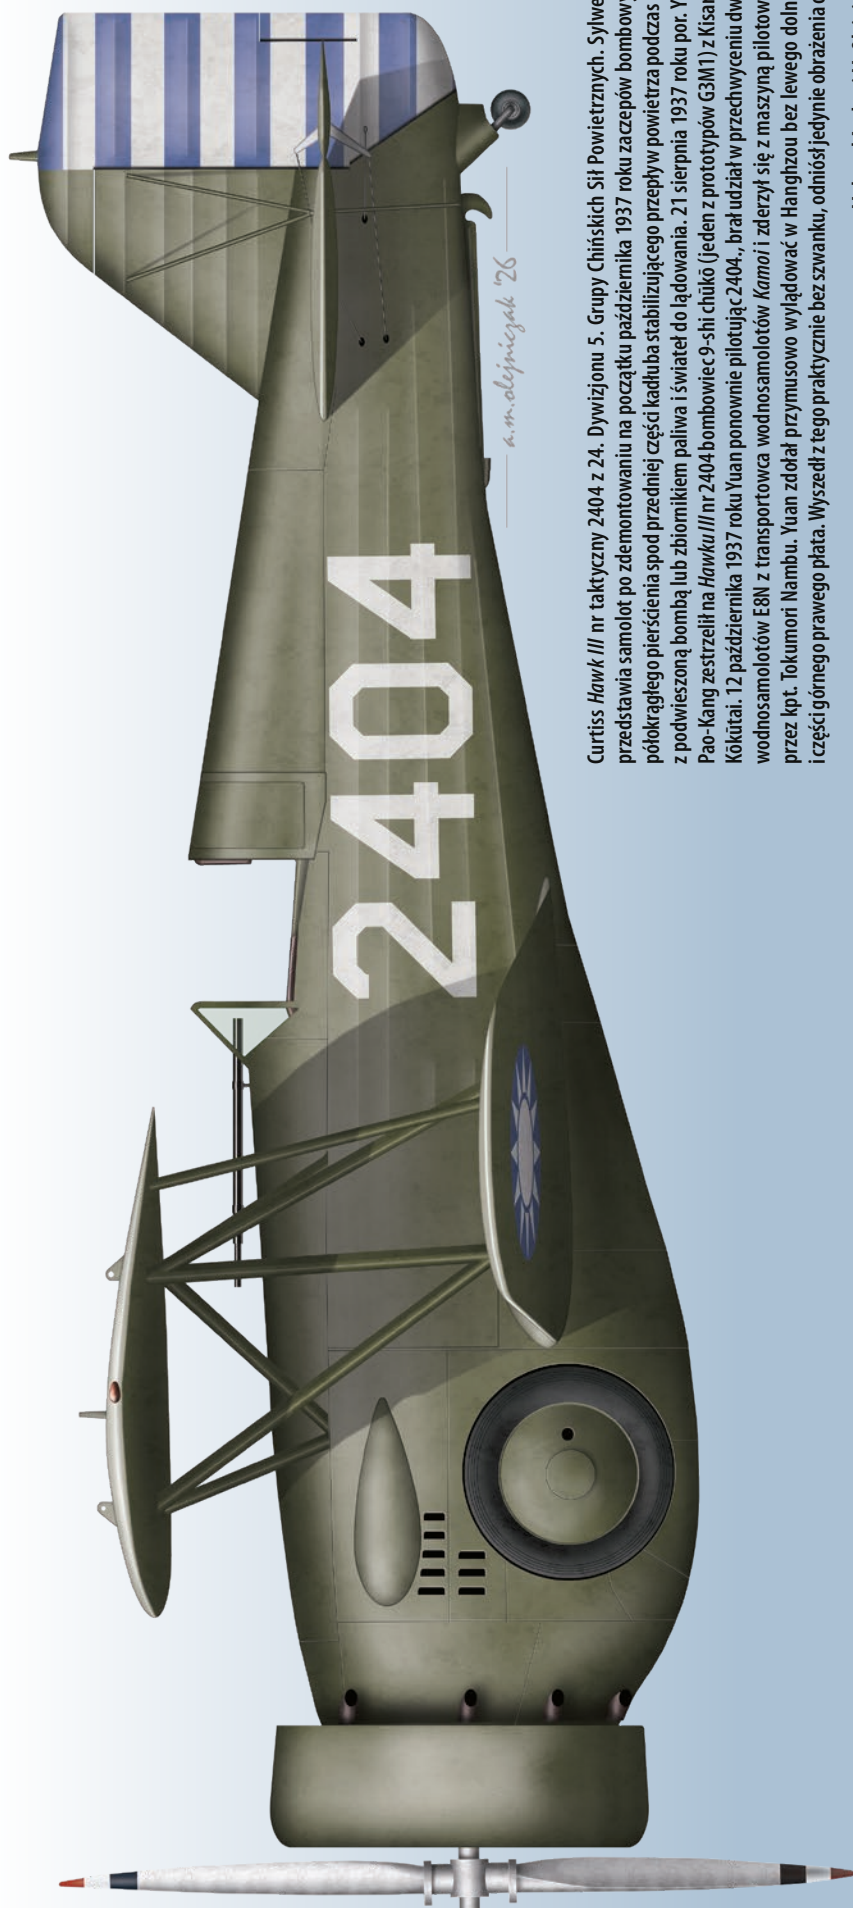
Curtiss Hawk III nr taktyczny 2404 z 24. Dywizjonu 5. Grupy Chińskich Sił Powietrznych. Sylwetka przedstawia samolot po zdemontowaniu na początku października 1937 roku zaczepów bombowych, półokrągłego pierścienia spod przedniej części kadłuba stabilizującego przepływ powietrza podczas lotu z podwieszoną bombą lub zbiornikiem paliwa i światła do lądowania. 21 sierpnia 1937 roku por. Yuan Pao-Kang zestrzelił na Hawku III nr 2404 bombowiec 9-shi chiukō (jeden z prototypów G3M1) z Kisarazu Kōkūtai. 12 października 1937 roku Yuan ponownie pilotując 2404., brał udział w przechwyceniu dwóch wodnosamolotów E8N z transportowca wodnosamolotów Kamoi i zderzył się z maszyną pilotowaną przez kpt. Tokumori Nambu. Yuan zdołał przymusowo wylądować w Hangzhou bez lewego dolnego i części górnego prawego płata. Wyszedł z tego praktycznie bez szwanku, odniósł jedynie obrażenia oka.

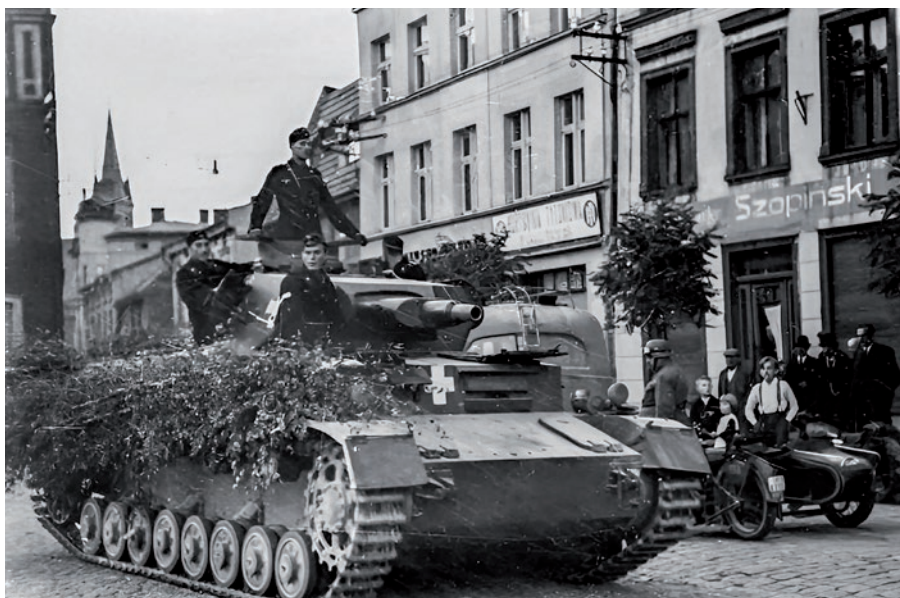
▲ Panzer IV na ulicy jednego z miast w Polsce na początku wojny. W tamtym czasie był to potężny wóz, robiący majestatyczne wrażenie, ale bojowo plasował się na poziomie czołgów lekkich; wszystkie były tak samo opancerzone i wyposażone w radio. W jego przypadku rozstrzygało jednak uzbrojenie w działo kalibru 75 mm zapewniające efektywne wsparcie w walce z piechotą.

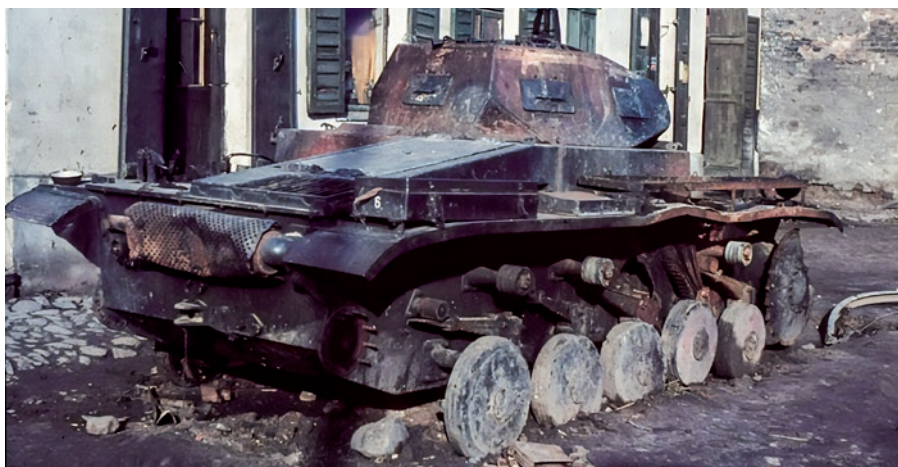
▲ Sławny wrak wypalonego Panzera II z I/Pz.Rgt. 35 na ul. Grójeckiej w Warszawie, sfotografowany jeszcze w październiku-listopadzie 1939 roku po tym, jak został zniszczony bezpośrednim trafieniem 75 mm w bok kadłuba. Zaskakujące jest, że tak małe czołgi – zdjęć podobnie potraktowanych Panzerów II jest kilkanaście – nie były rozrywane siłą wybuchów wewnątrz tak ciężkich pocisków. Uwagę zwraca biały pas dookoła wieży: to oznakowanie pozostałe z manewrów sprzed lat.

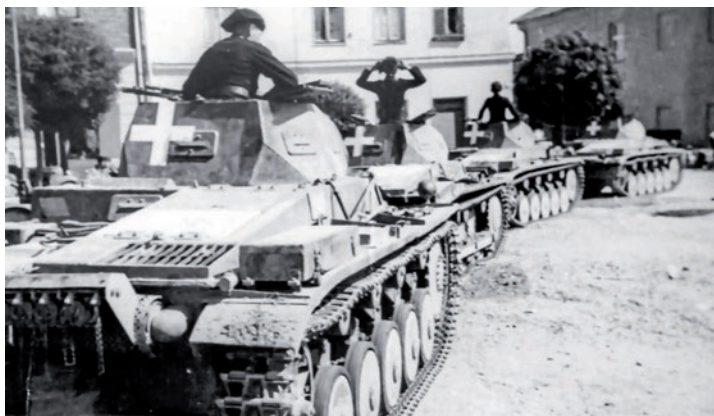
▲ Kolumna Panzerów II na postoju w jednej z miejscowości. Wersje tego wozu na dużych kołach jezdnych dobrze sobie radziły w terenie na większych prędkościach; generalnie były mobilne i efektywne w akcji, m.in. dzięki 20 mm armatce. Był to jednak wóz ze wszechmiar rozpoznawczy, który w Wehrmachcie po prostu musiał odgrywać rolę liniowego.

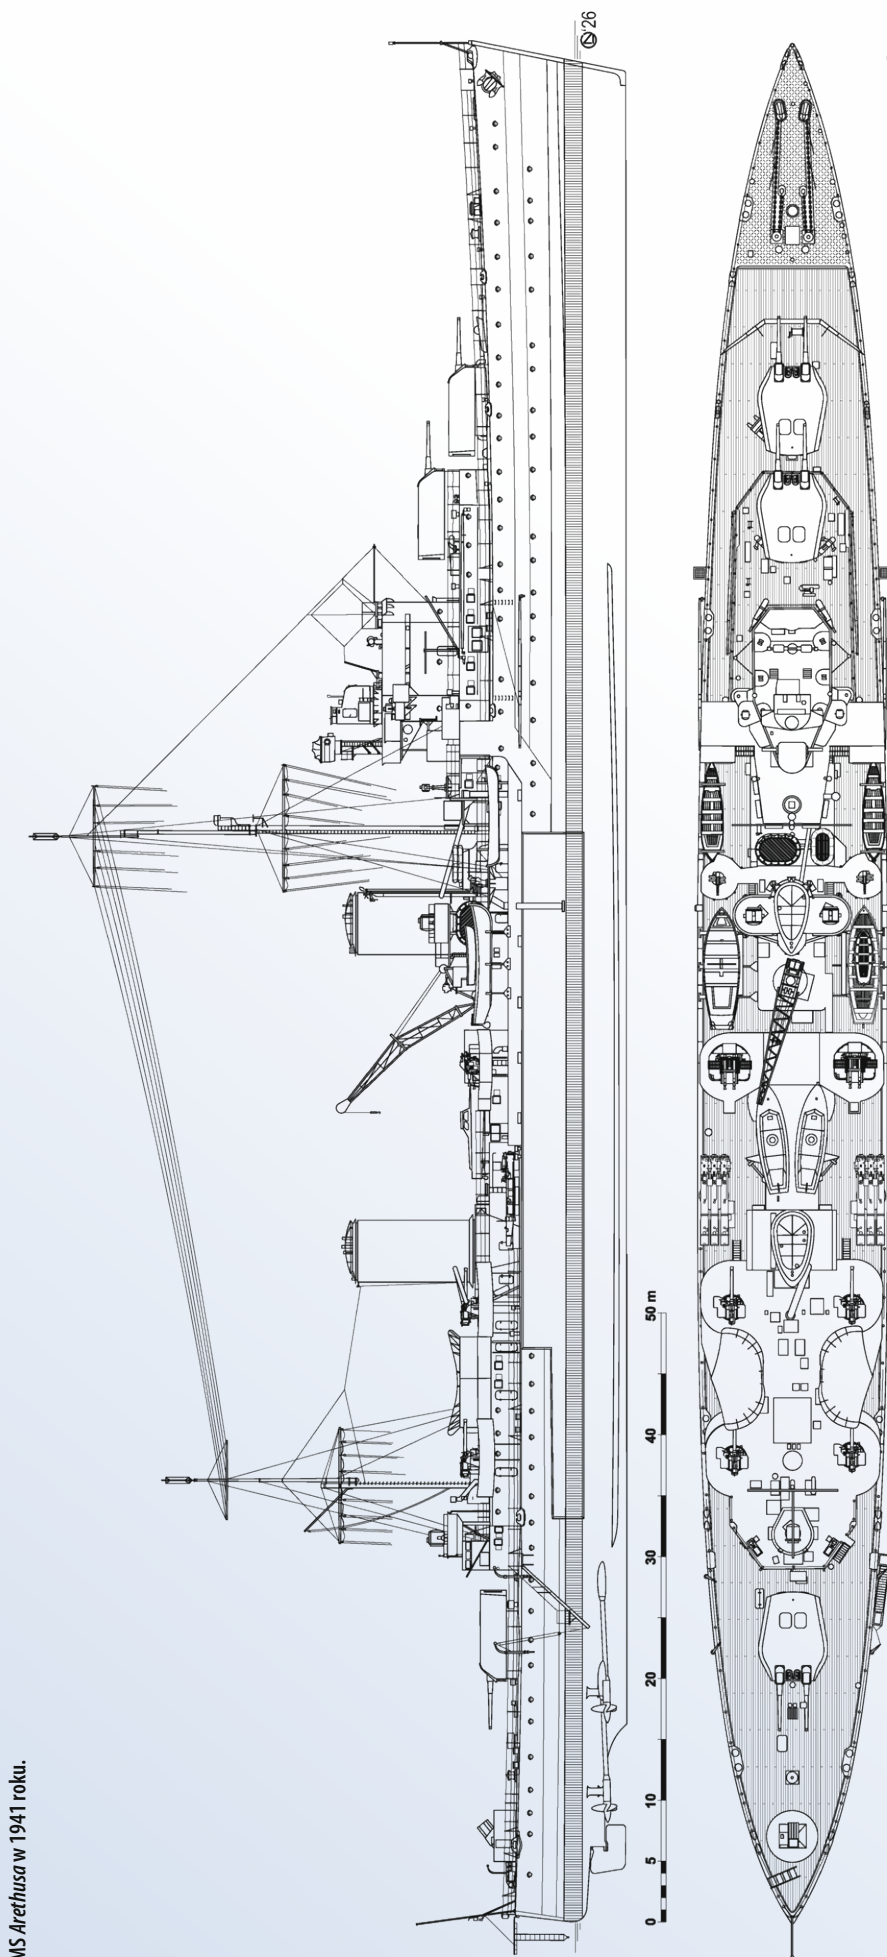
HMS *Arethusa* w 1941 roku.

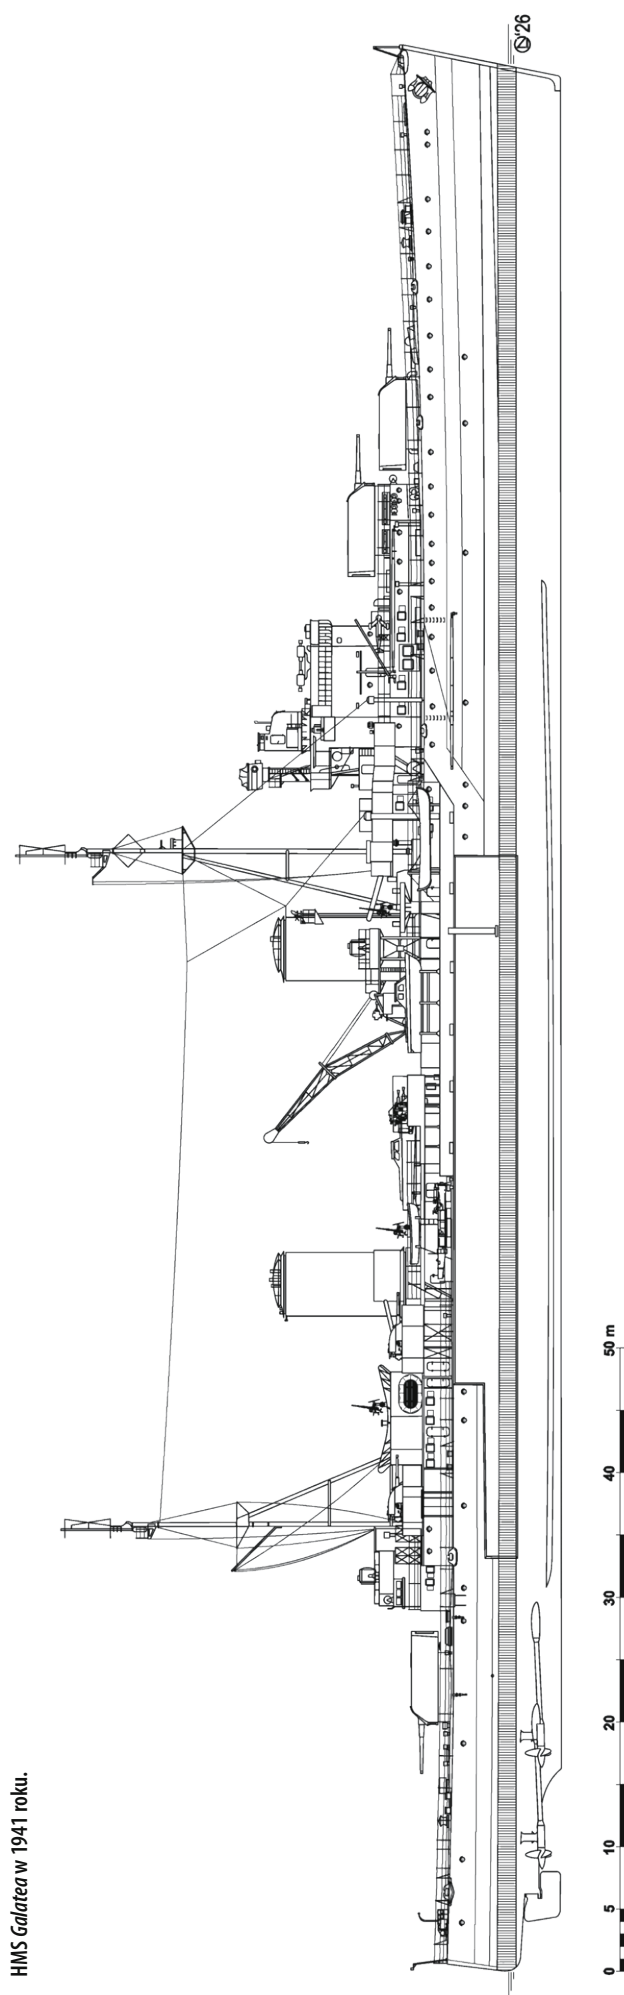
HMS *Galatea* w 1941 roku.

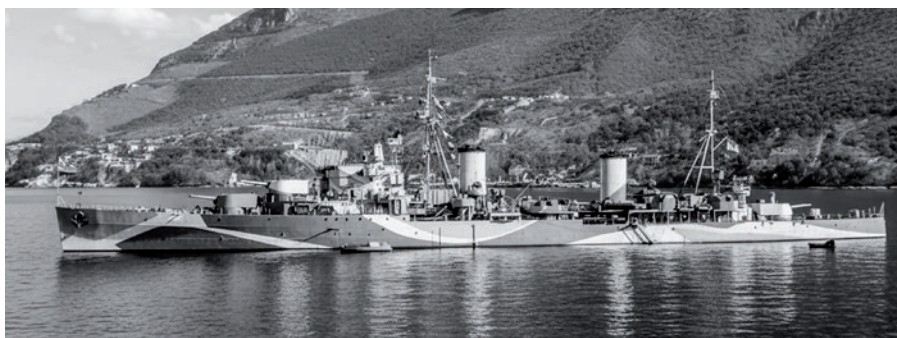
▲ *Penelope* po remoncie w 1942 roku.

uszkodzeń kadłuba oraz konieczność unowocześnienia uzbrojenia, remont trwał ponad rok. W czasie tego remontu dokonano wzmocnienia artylerii przeciwlotniczej, instalując dwa pom-pomy, czyli poczwórnie sprzężone działka kal. 40 mm. Okręt wyposażono w pierwsze zestawy radarowe: Typ 281 (do wykrywania celów powietrznych), Typ 284 (do kierowania ogniem artylerii głównej) oraz Typ 285 (do kierowania ogniem przeciwlotniczym). Przeprowadzono także demontaż katapulty dla wodnosamolotu, aby odciążyć konstrukcję i zrobić miejsce dla dodatkowego uzbrojenia przeciwlotniczego bliskiego zasięgu Oerlikon kal. 20 mm.

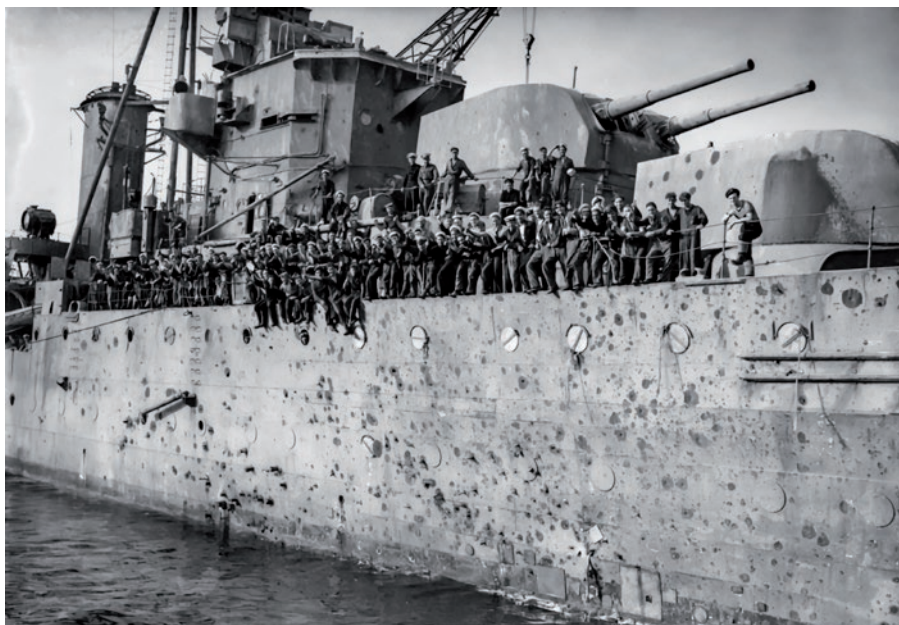
▲ Krążownik HMS *Penelope* w Gibraltarze w 1942 roku, widoczne uszkodzenia po bliskich eksplozjach bomb.

średnich trafień i odłamków bomb, które podziurawiły kadłub i nadbudówki tysiącami dziur. Załoga, nie mając wystarczającej ilości blachy, zatykała otwory tysiącami drewnianych kołków (według relacji zużyto ich ok. 2000). To właśnie wtedy marynarze nazwali jednostkę „HMS Pepperpot” (Solniczka).

Naprawiony został kadłub okrętu, wymieniono setki arkuszy blach poszycia podziurawionych odłamkami na Malcie. Zmodernizowano uzbrojenie, zainstalowano 4 dodatkowe pojedyncze działka Oerlikon kal. 20 mm (zastępując nieskuteczne karabiny maszynowe Vickers). Uzupełniono wyposażenie radarowe, przeprowadzono remont maszyn, przegląd turbin i kotłów, które ulegały podczas intensywnej eksploatacji i wstrząsów od wybuchów bomb.

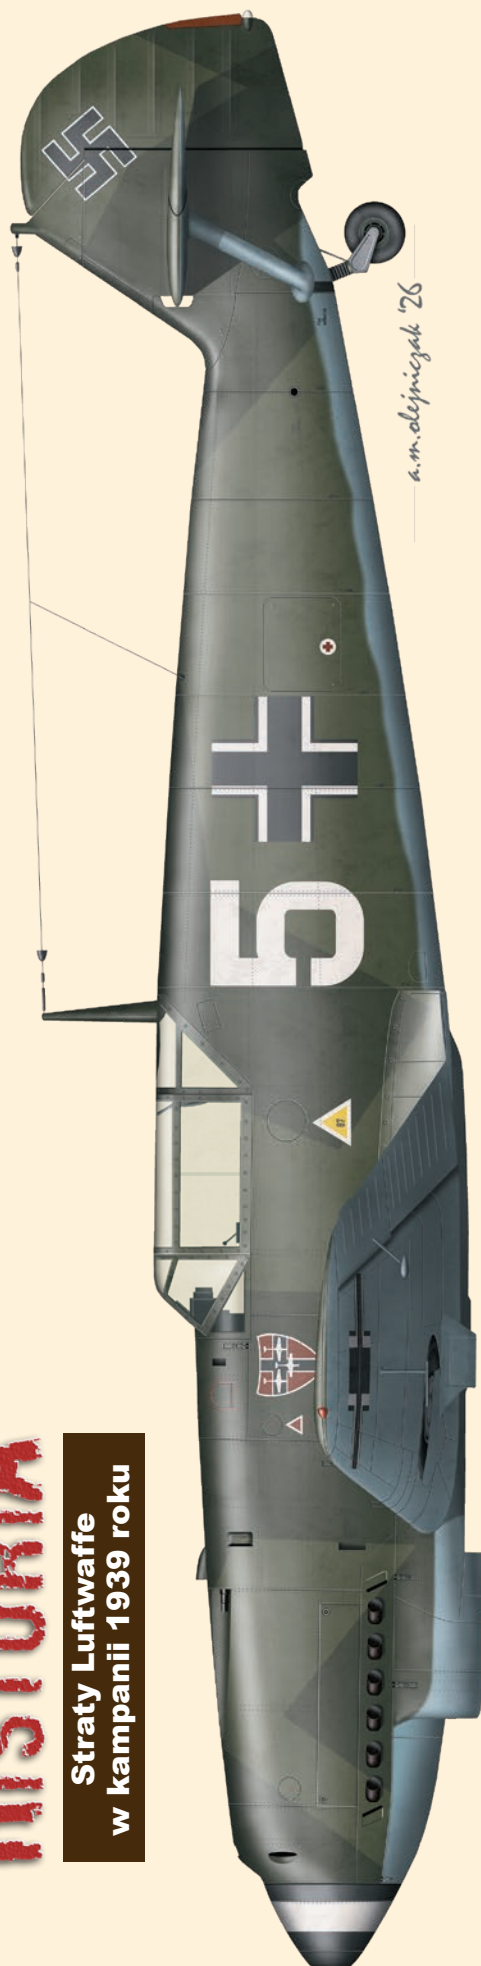
Messerschmitt Bf 109D „biała 5” z 1./JG 21 pilotowany przez Lt. Friedricha-Wilhelma Behrensa, który po południu 1 września 1939 roku przymusowo lądował koło miejscowości Czaple z powodu braku paliwa po walce z myśliwcami III/1 Dywizjonu Myśliwskiego. Polskie myśliwce co najmniej raz trafiły niemiecki samolot. pilot dostał się do niewoli, z której w październiku wrócił przez Rosję Sowiecką.

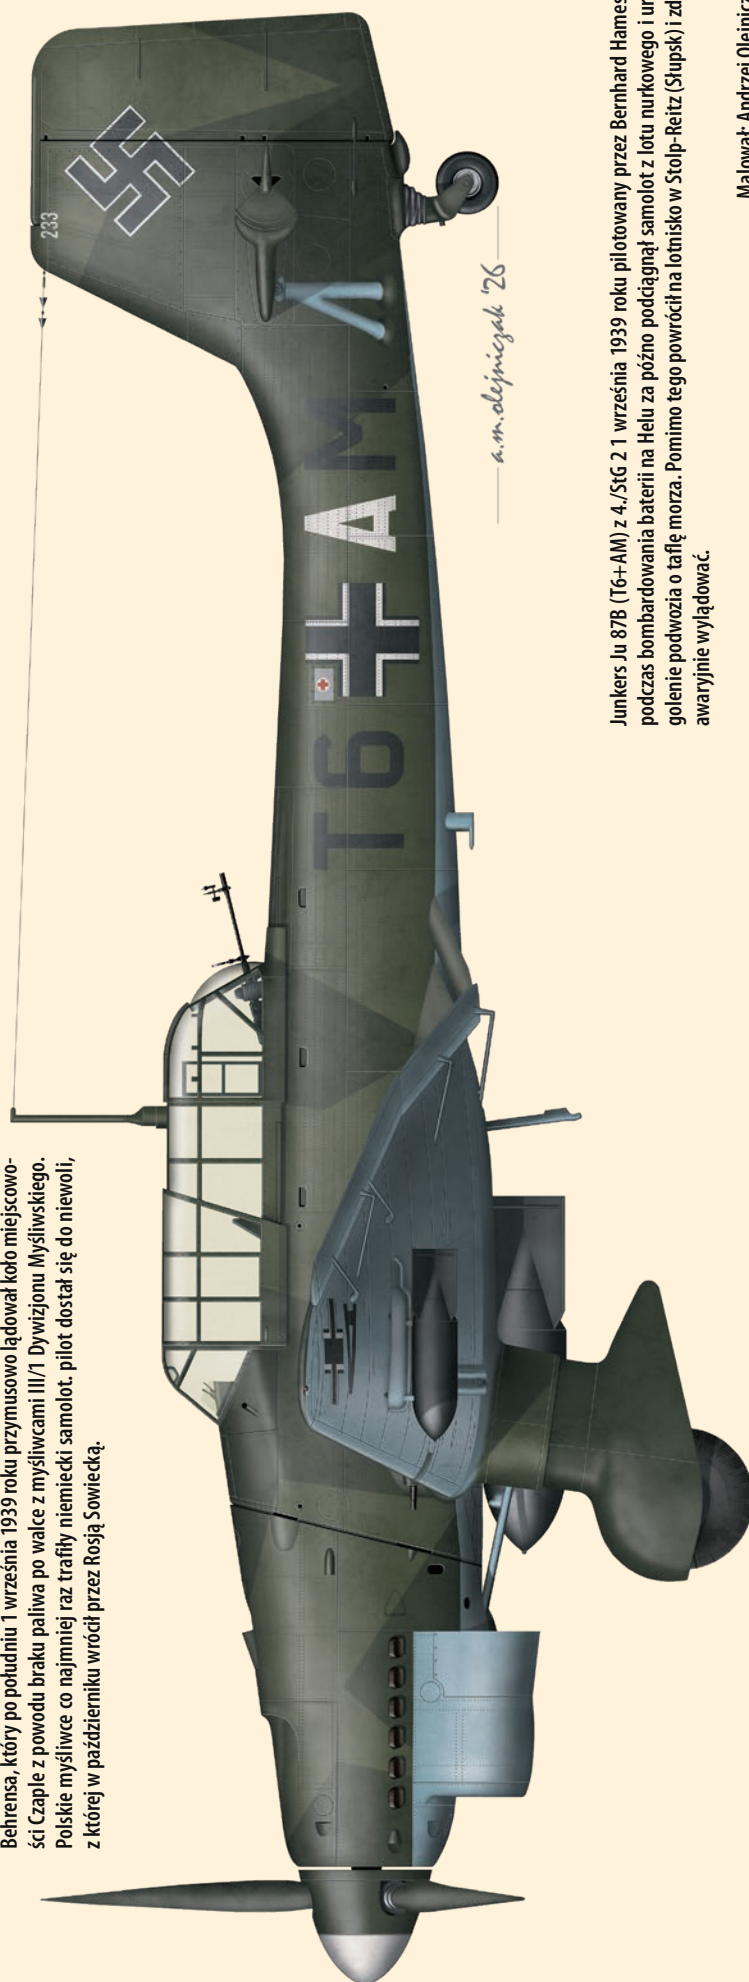
Junkers Ju 87B (T6+AM) z 4./StG 21 września 1939 roku pilotowany przez Bernhard Hamester, podczas bombardowania baterii na Helu za późno podciągnął samolot z lotu nurkowego i urwał gołenie podwozia o taflę morza. Pomimo tego powrócił na lotnisko w Stulp-Reitz (Stupsk) i zdołał awaryjnie wylądować.
