BRYTYJSKIE LEKKIE KRAŻOWNIKI TYPU ARETHUSA

TECHNIKA WOJSKOWA HISTORIA

NUMER SPECJALNY 3/2026

Brytyjskie lekkie krążowniki typu Arethusa (1)

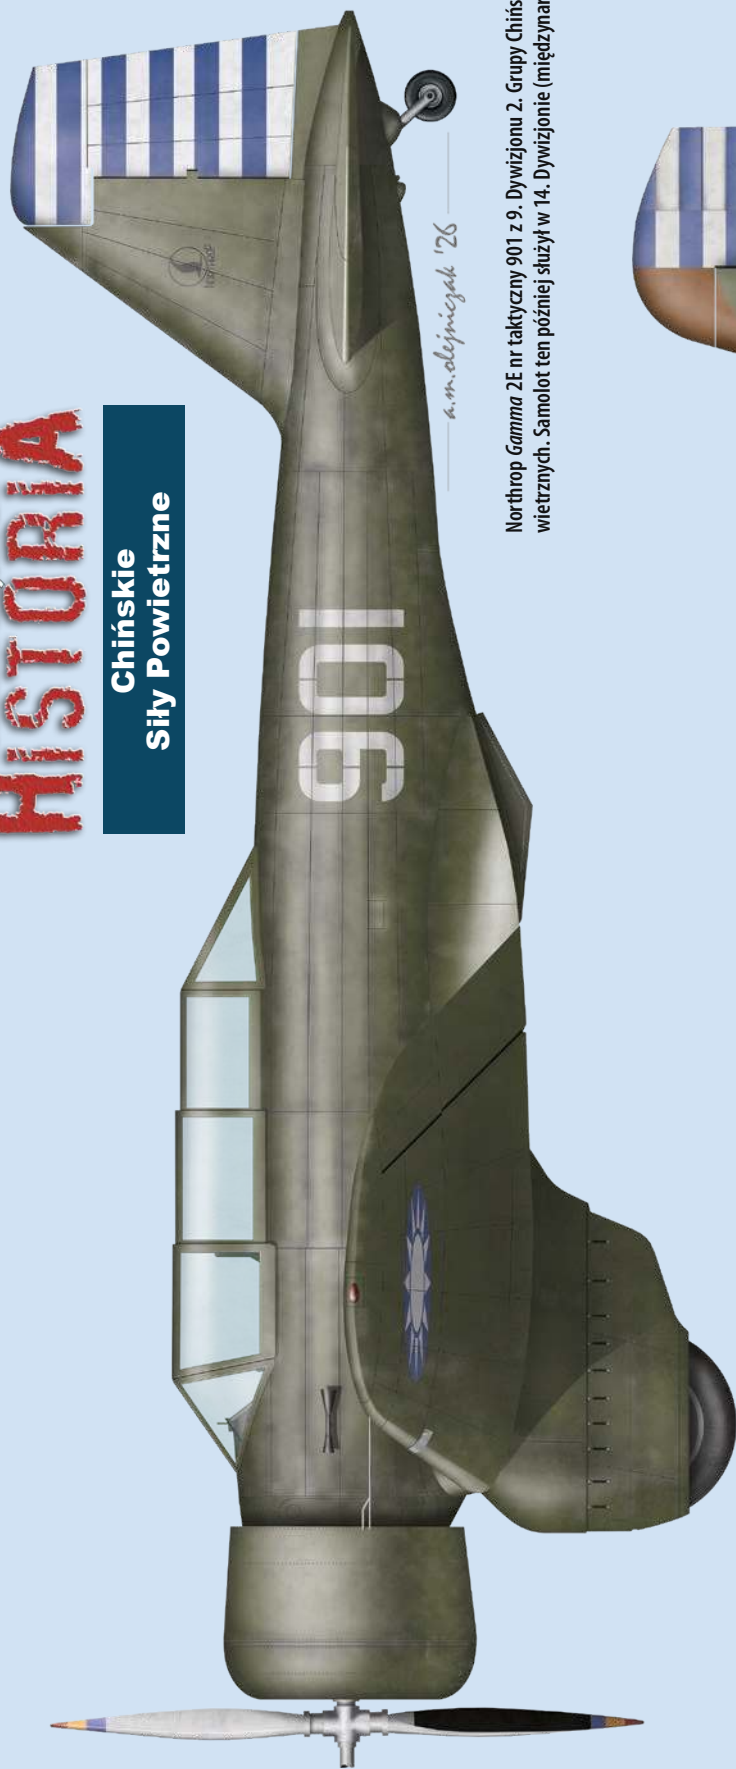
Northrop Gamma 2E nr taktyczny 901 z 9. Dywizjonu 2. Grupy Chińskich Sił Powietrznych. Samolot ten później służył w 14. Dywizjonie (międzynarodowym).

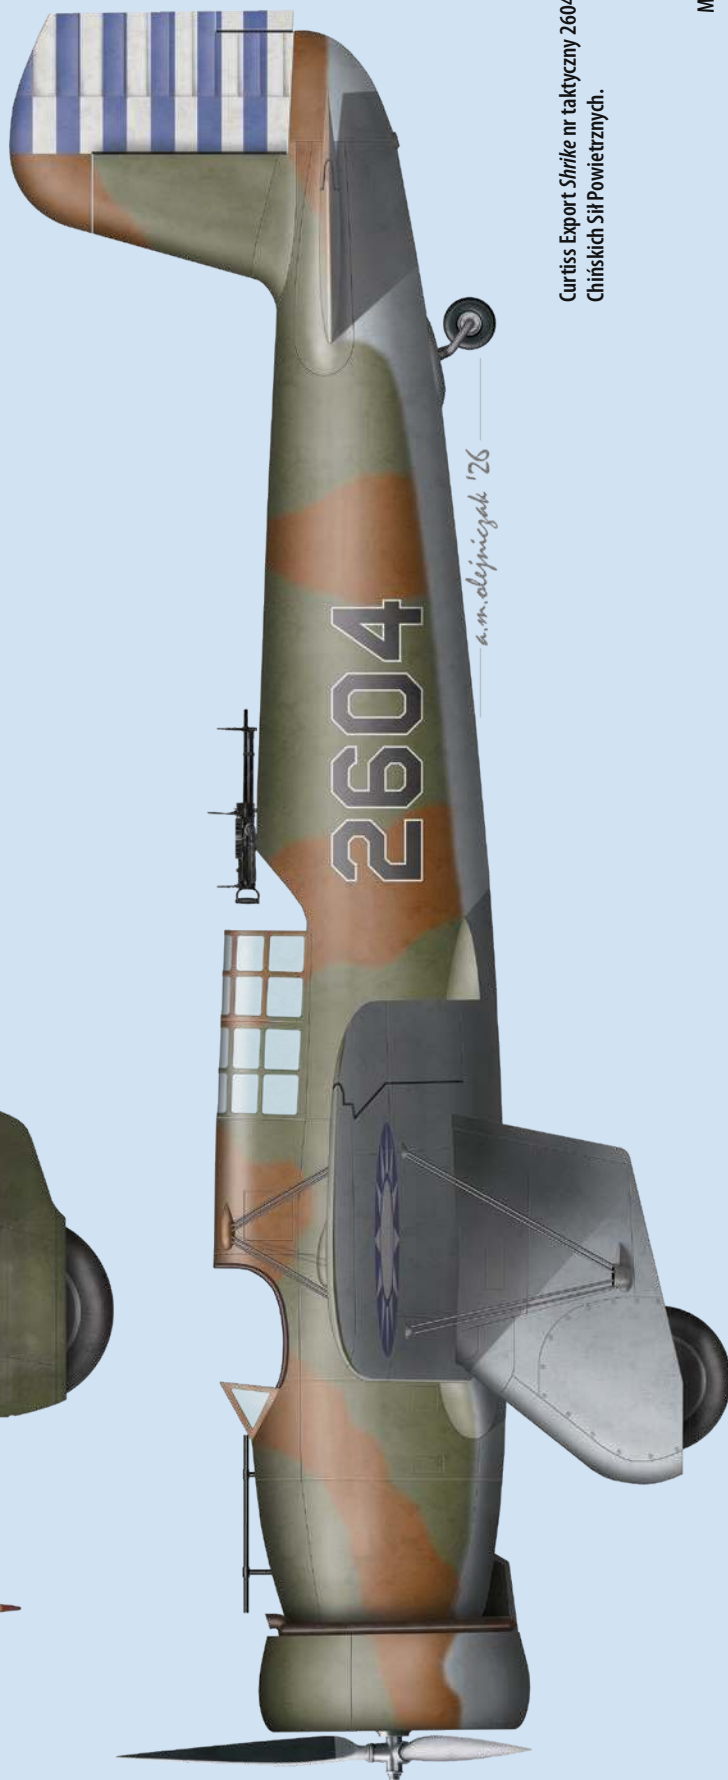
Curtiss Export Shrike nr taktyczny 2604 z 26. Dywizjonu 9. Grupy Chińskich Sił Powietrznych.

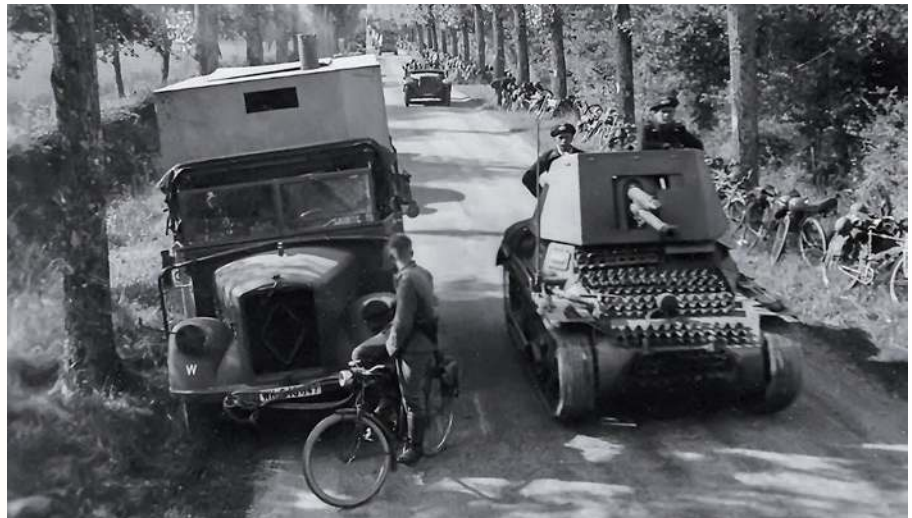
▲ Pierwszy niemiecki seryjnie budowany niszczyciel czołgów (Panzerjäger I) 4,7cm PaK(t) (Sfl) auf Panzer I Ausf B. Była to prowizoryczna konstrukcja utworzona przez ustawienie na pozbawionym wieży kadłubie czołgu Panzer I Ausf B czeskiej armaty przeciwpancernej 47 mm. Zbudowano łącznie 190 takich pojazdów dość skutecznych w walce z sowieckimi czołgami lekkimi.

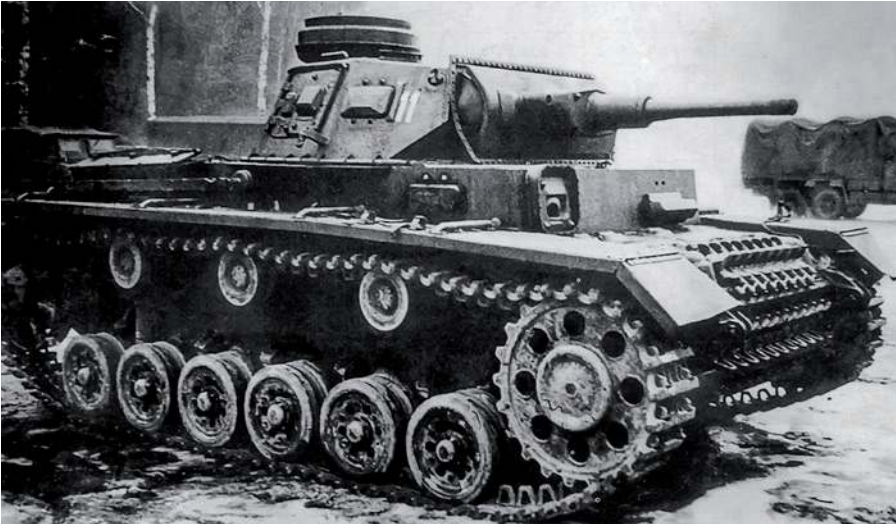
▲ Czołg średni Panzer III Ausf G z armatą 5,0 cm KwK L/42 w wariantcie Tauchpanzer dostosowanym do pokonywania przeszkód wodnych po dnie. Takie czołgi należące do 18. Dywizji Pancерnej 2. Grupy Pancерnej 22 czerwca przekroczyły Bug pod Brześciem.

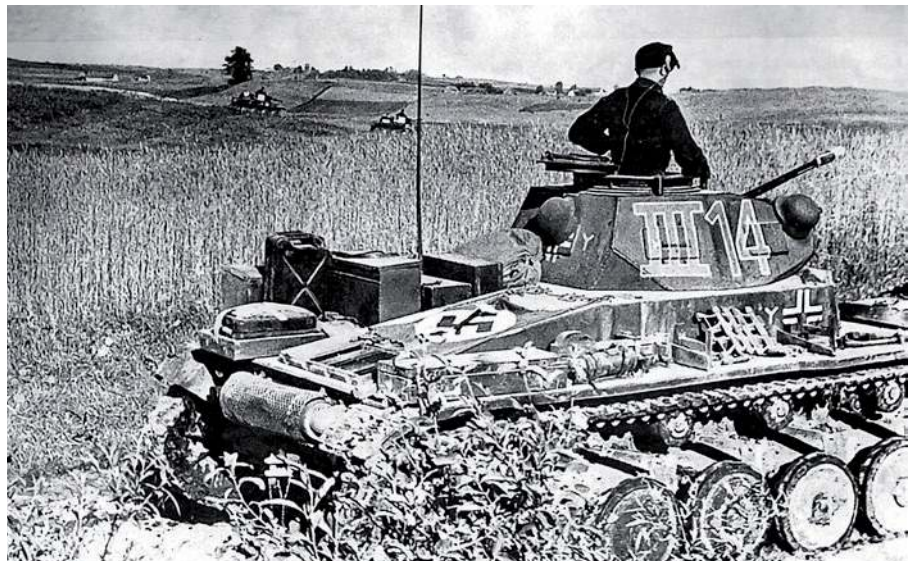
▲ Czołg lekki Panzer II Ausf. C z 3. batalionu 25. Pułku Czołgów 7. Dywizji Pancерnej z 3. Grupy Pancерnej. Pojazd przewozi dodatkowe zaopatrzenie i paliwo. Na pokrywie silnika znajduje się niewielka flaga ze swastyką jako znak rozpoznawczy dla własnego lotnictwa.

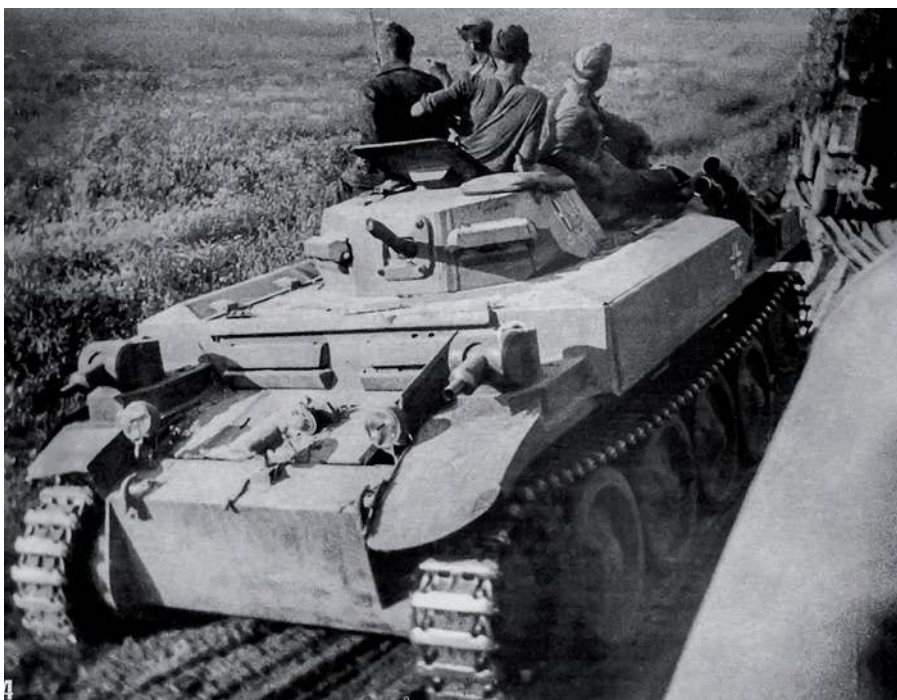
➤ Czołg z miotaczem płomieni Panzer II (Flamm) Ausf. A (Sd Kfz 122) budowany na podwoziu czołgu lekkiego Panzer II Ausf D. Główne uzbrojenie stanowiły dwa widoczne na błotnikach ruchome miotacze mieszanki zapalającej. Umieszczone na błotnikach dwa zbiorniki mieściły 160 dm³ takiej cieczy. W wieżyczce znajdował się karabin maszynowy 7,92 mm. Czołg nosił nazwę *Flamingo*. Egzemplarz ze zdjęcia należał do 100. batalionu czołgów ogniowych.

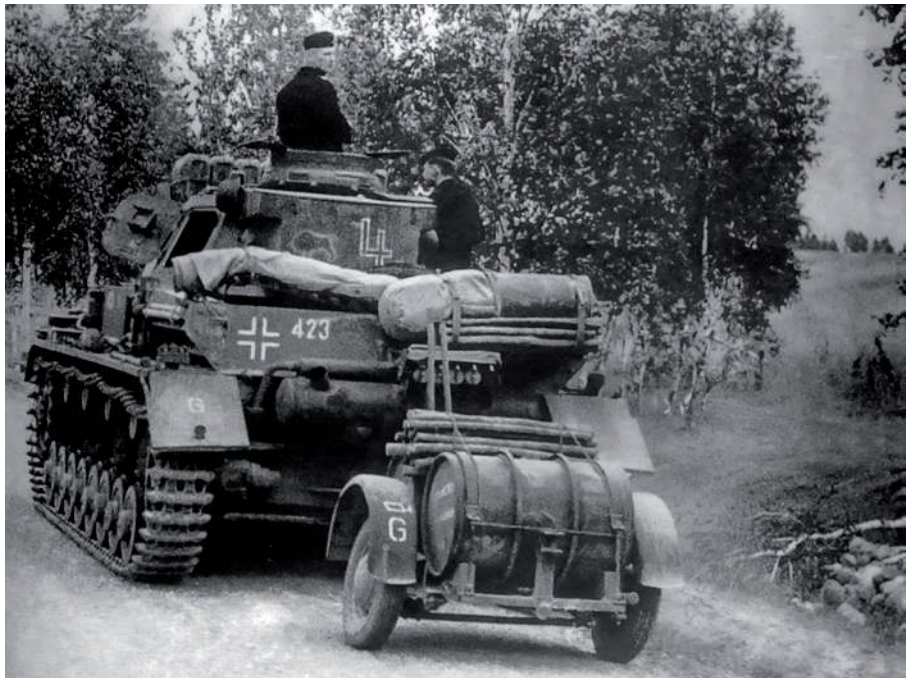
▲ Czołg średni (niekiedy określany jako ciężki) Panzer IV Ausf. D z 10. Dywizji Pancerniej 2. Grupy Pancerniej na drodze pod Brześciem. Pojazd jest całkowicie „samowystarczalny”, bowiem na kadłubie przewozi dodatkowe wyposażenie i plandek a do tego holuje przycepkę z paliwem. Widoczne żerdzie miały być pomocne podczas forsowania błotnistych rzeczek.

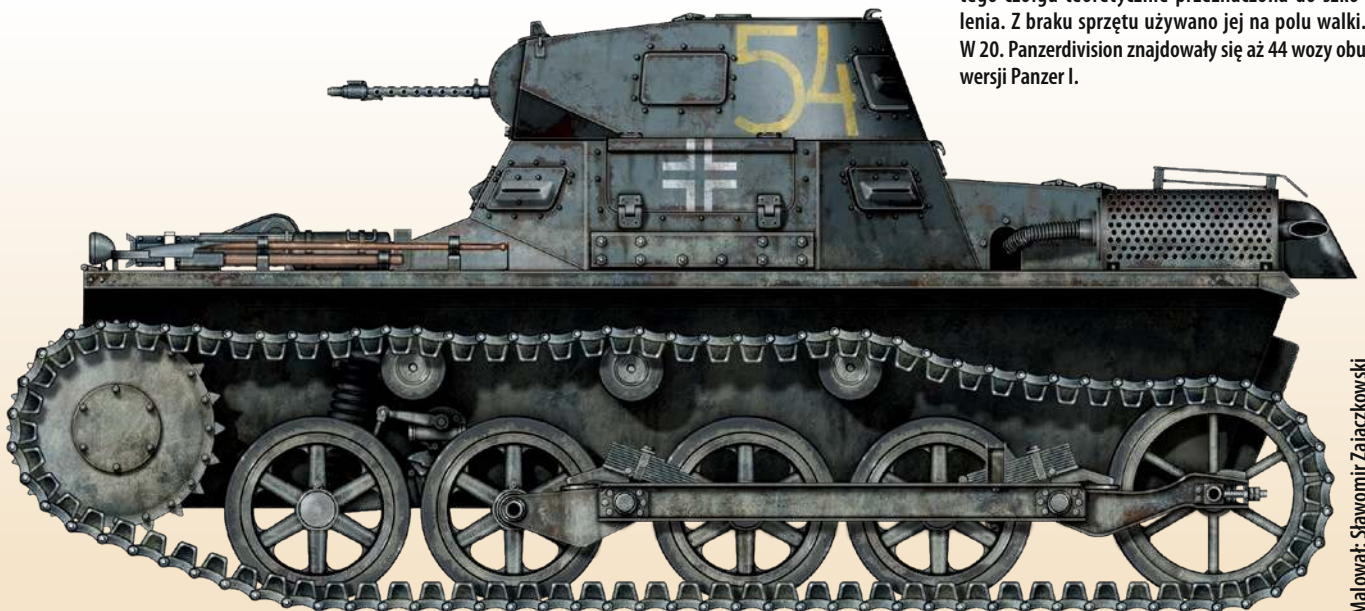
▼ Czołg lekki Panzer I Ausf. A należący do 20. Dywizji Pancerniej Wehrmachtu. Była to pierwsza wersja tego czołgu teoretycznie przeznaczona do szkolenia. Z braku sprzętu używano jej na polu walki. W 20. Panzerdivision znajdowały się aż 44 wozy obu wersji Panzer I.

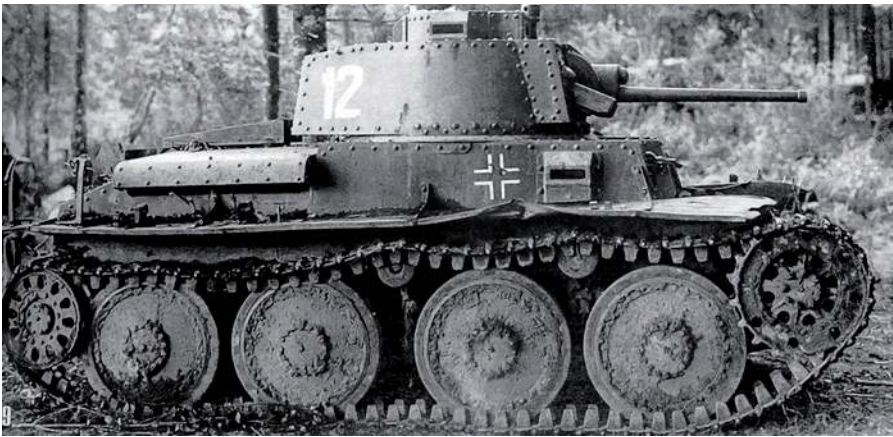
▲ Produkowany w Protektoracie Czech i Moraw pod oznaczeniem Panzer 38(t) czołg lekki Praha LT 38 miał nad innymi niemieckimi czołgami lekkimi zdecydowaną przewagę uzbrojenia. Jego proste konstrukcyjnie zawieszenie redukowało możliwość występowania awarii. Pojazd ze zdjęcia należący do 19. Dywizji Pancerniej 3. Grupy Pancerniej po uszkodzeniach w boju na początku lipca został zdobyty przez wojska sowieckie.

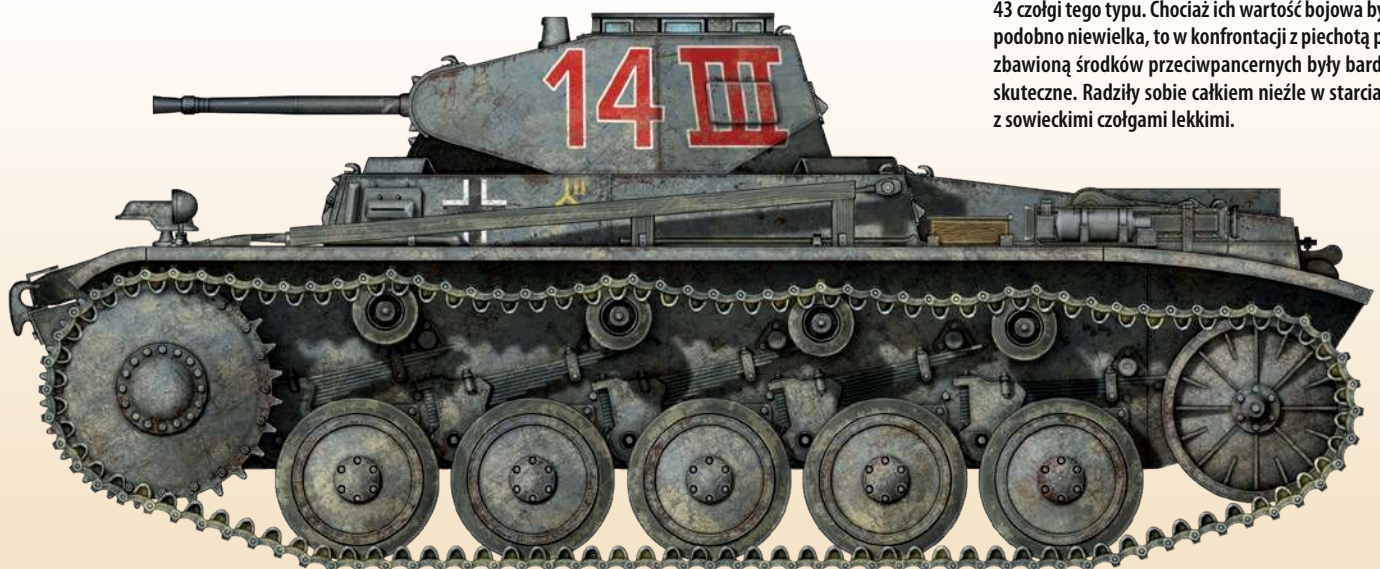
▼ Czołg lekki Panzer II Ausf.C z 3.batalionu 25. Pułku Pancernego (Panzerregiment) 7. Dywizji Pancerniej z 3. Grupy Pancerniej Grupy Armii „Środek”. Ta grupa armii posiadała w swoich oddziałach pancernych 43 czołgi tego typu. Choć ich wartość bojowa była podobno niewielka, to w konfrontacji z piechotą pozbawioną środków przeciwpancernych były bardzo skuteczne. Radziły sobie całkiem nieźle w starciach z sowieckimi czołgami lekkimi.

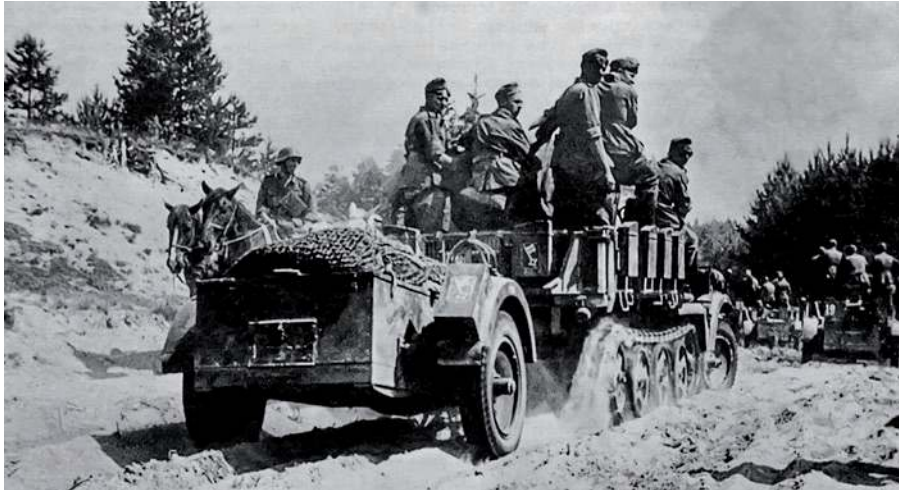
▲ Ciągnik Sd.Kfz 10 z zainstalowanym na skrzyni automatycznym działkiem 20 mm. Pojazd był mobilnym środkiem obrony przeciwlotniczej maszerujących kolumn. Jednocześnie holował przyczepkę z zaopatrzeniem.

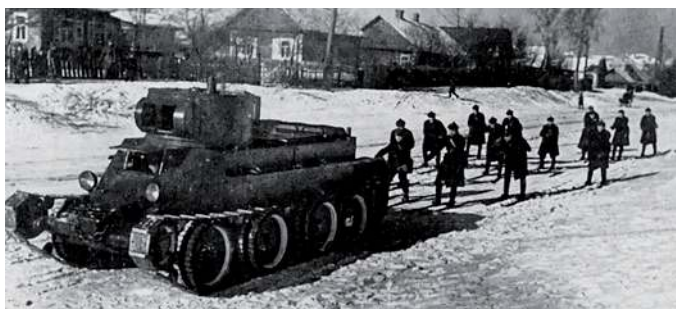
▲ Ćwiczenia w trakcie zimy 1936 roku. BT-5 pozbawiony uzbrojenia i błotników holuje grupę złożoną z trzynastu narciarzy. Do 1939 roku poważnie rozpatrywano możliwość prowadzenia działań wojennych wobec sąsiadów w warunkach śnieżnej zimy.

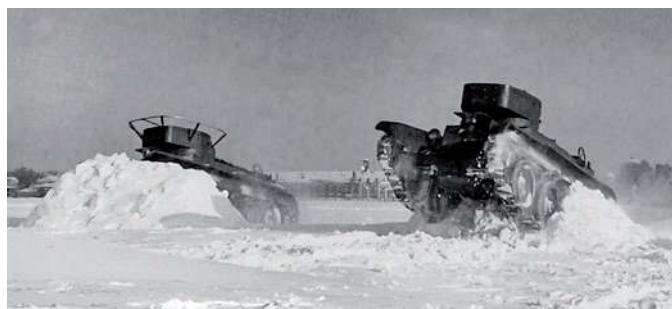
▲ Zimowe ćwiczenia w pokonywaniu przez kierowców czołgów BT-5 zapór utworzonych z ubitego śniegu. Jak widać czołgi tego typu dzięki dużej mocy napędu dość dobrze radziły sobie z tego rodzaju przeszkodami. Po lewej stronie czołg w wersji dowódczej z radiostacją wyposażoną w antenę poręczową.

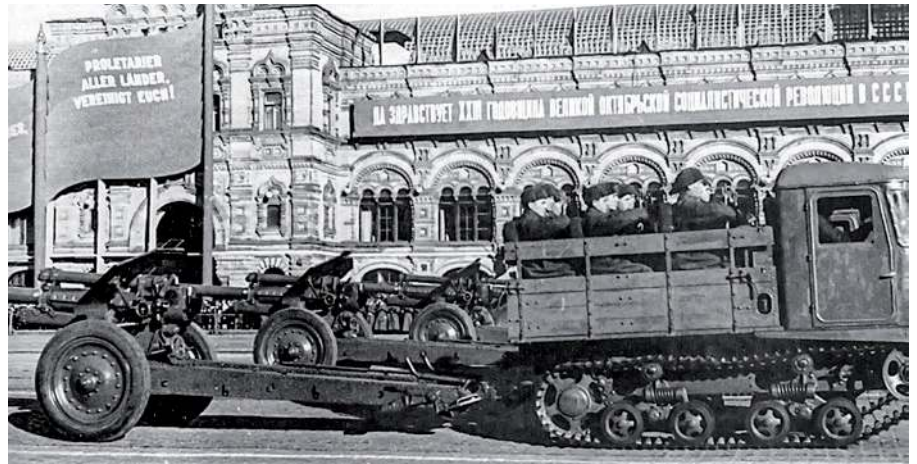
▲ Część artylerii korpusów zmechanizowanych należała do nowych i całkiem niezłych systemów artyleryjskich. Na zdjęciu 122 mm haubica M-30 holowana przez ciągnik STZ-5 (silnik o mocy 52 KM) przewożący także cały dział. Haubice tego typu były eksploatowane jeszcze wiele lat po zakończeniu wojny.

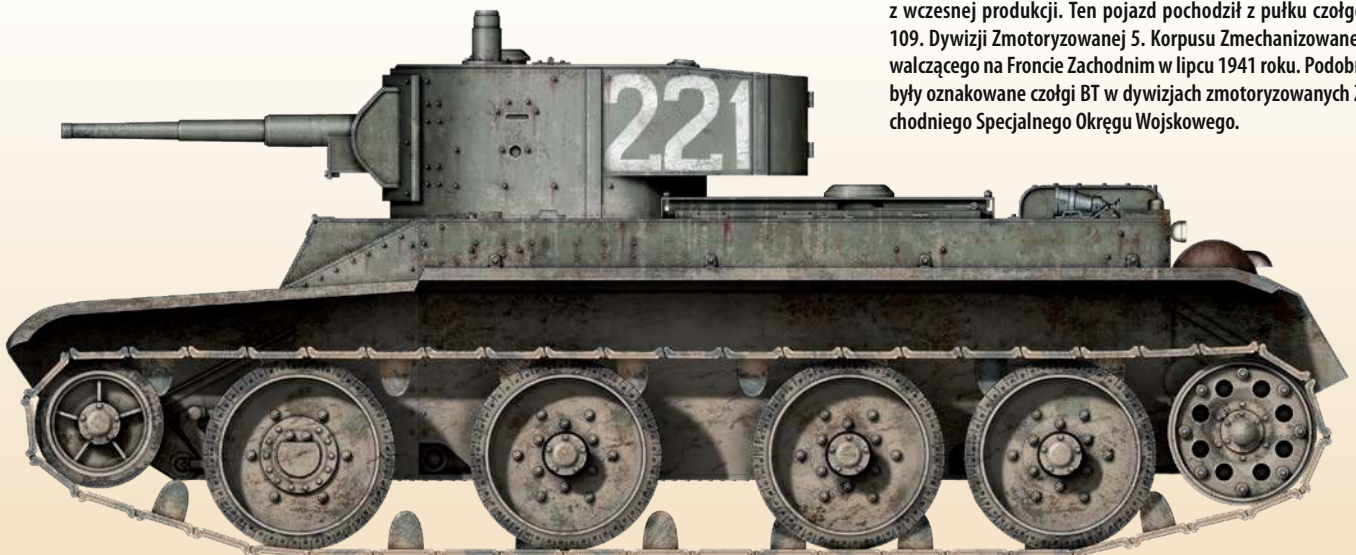
▼ Lekki czołg kołowo-gąsienicowy BT-5 z wieżą pochodzącą z wczesniej produkcji. Ten pojazd pochodził z pułku czołgów 109. Dywizji Zmotoryzowanej 5. Korpusu Zmechanizowanego walczącego na Froncie Zachodnim w lipcu 1941 roku. Podobnie były oznakowane czołgi BT w dywizjach zmotoryzowanych Zachodniego Specjalnego Okręgu Wojskowego.

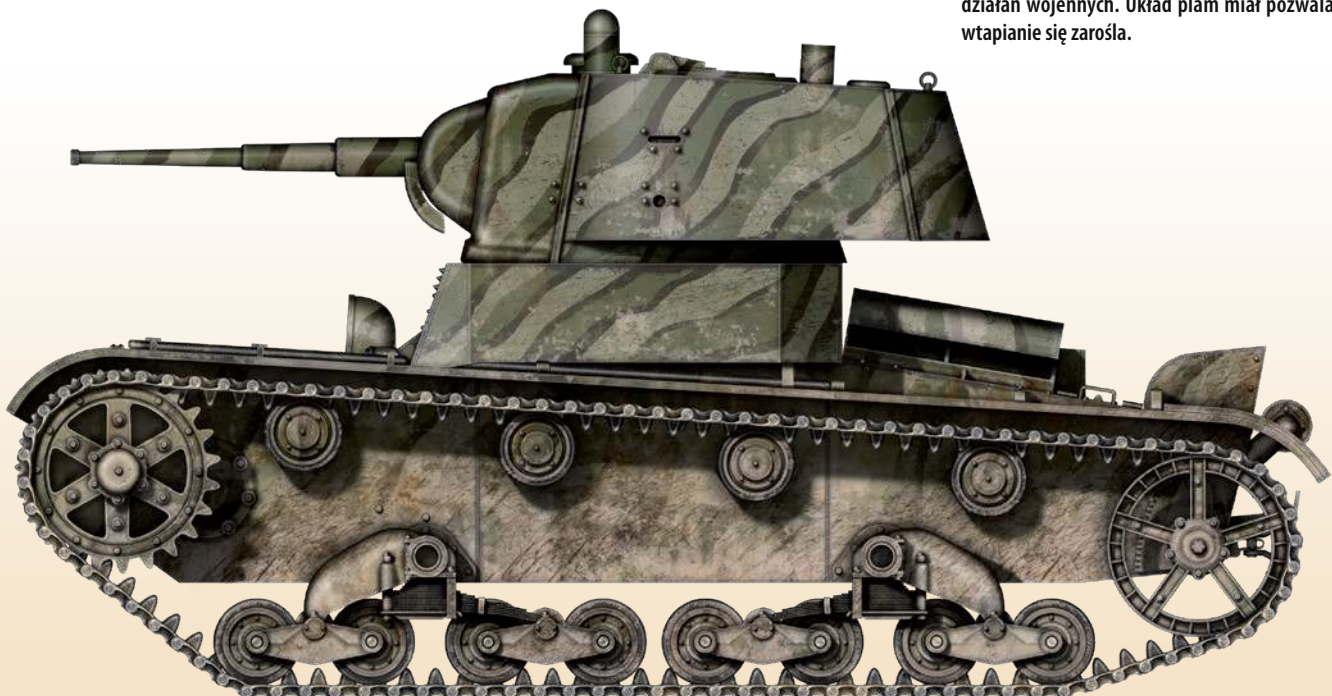
▼ Czołg lekki T-26 wzór 1939 rok. Pojazd z ostatniej wersji produkcyjnej otrzymał eksperymentalny kamuflaż przewidywany dla europejskiego teatru działań wojennych. Układ plam miał pozwalać na wtapianie się zarośla.

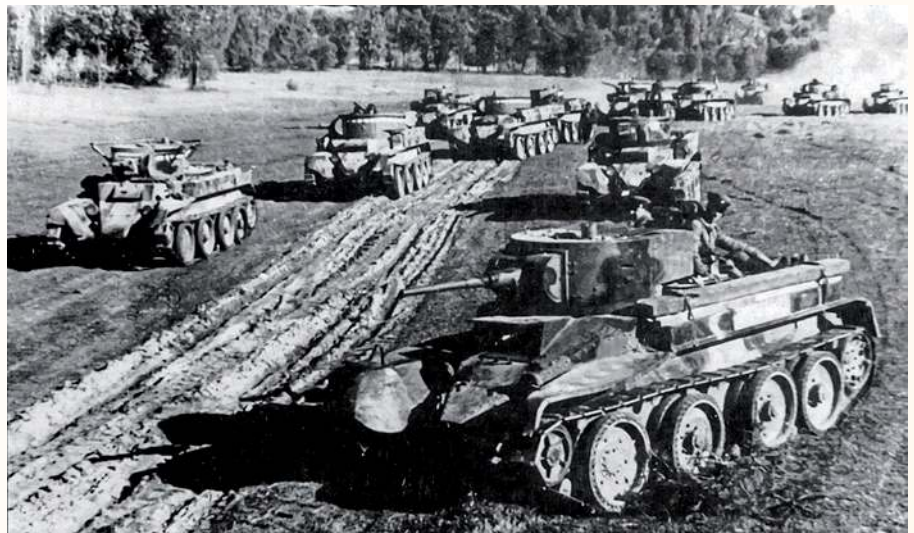
▲ Ćwiczenia z końca lat 30. z udziałem czołgów BT-5 (po prawej) i BT-7 (po lewej). Jak widać tylko pierwszy czołg po lewej jest wyposażony w radiostację. Część wozów ma jeszcze na wieżach oznaczenia przynależności do pododdziału a większość dwubarwny kamuflaż z ciemnobrązowych plam na oliwkowym tle.

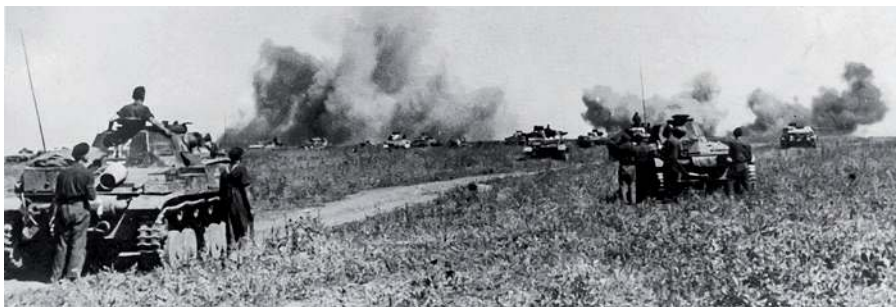
▲ Panzer II w akcji w Rosji w 1942 roku. Czołgi tego typu organizowano w plutonach lekkich (rozpoznawczych) kompanii liniowych, przez co w trakcie pełni walk grupowano je z tyłu, za czołgami Panzer III i IV, na zdjęciu widocznymi w tle podczas walki. Ze względu na nadmiar sprzętu tego typu, reforma dywizji pancernych z końca 1940 roku nie wprowadziła niczego nowego w tej materii i ulokowanie Panzer II w niemal wszystkich kompaniach czołgów osłabiało je.

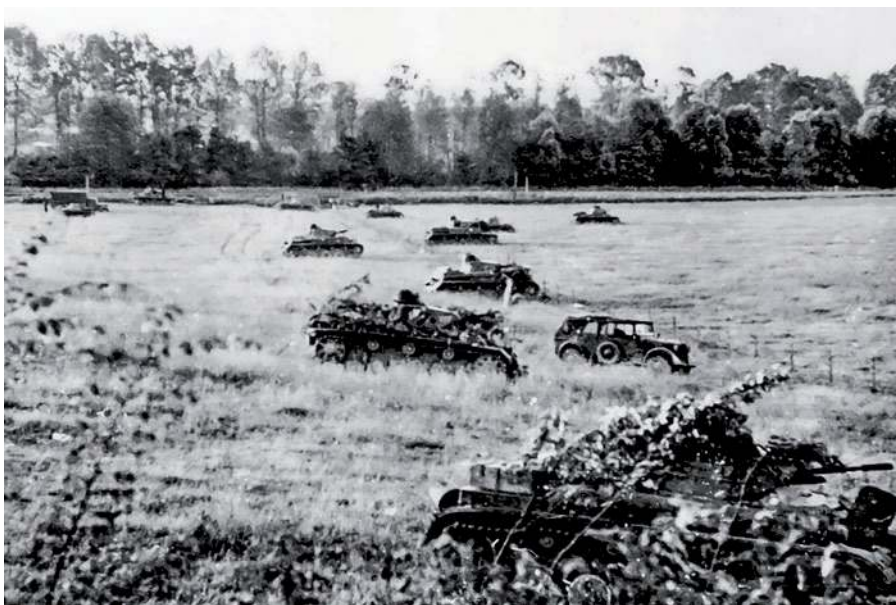
▲ Oddział czołgów niemieckich rusza do ataku we Francji w 1940 roku. Na zdjęciu widzimy istną mieszaninę sprzętu pancernego, co było cechą charakterystyczną oddziałów dywizji pancernych w tamtym czasie. Możemy na nim dostrzec około 13 czołgów zgromadzonych na niewielkiej przestrzeni, co dawało zbyt duże zagęszczenie sprzętu. Jednocześnie jednak odzwierciedlało to ówczesne zasady prowadzenia walk i obiektywnie istniejące możliwości techniczne Niemców.

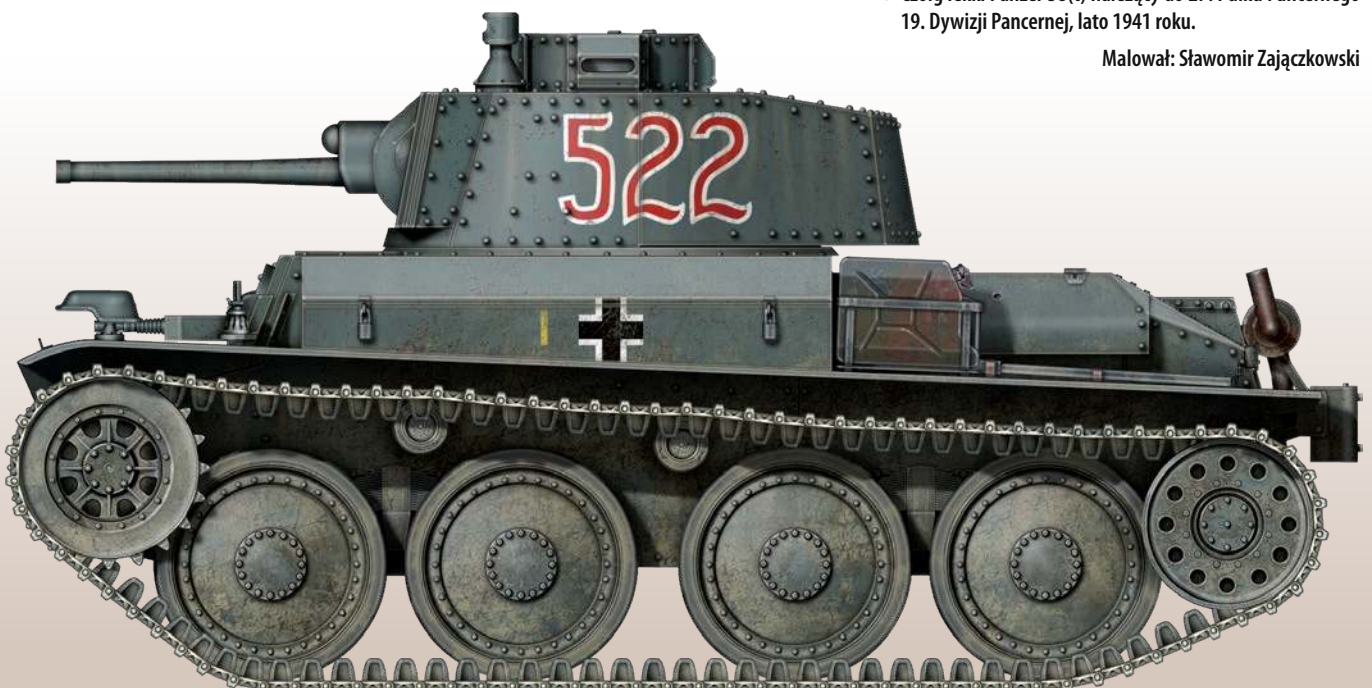
▼ Czołg lekki Panzer 38(t) należący do 27. Pułku Pancernego 19. Dywizji Pancernej, lato 1941 roku.

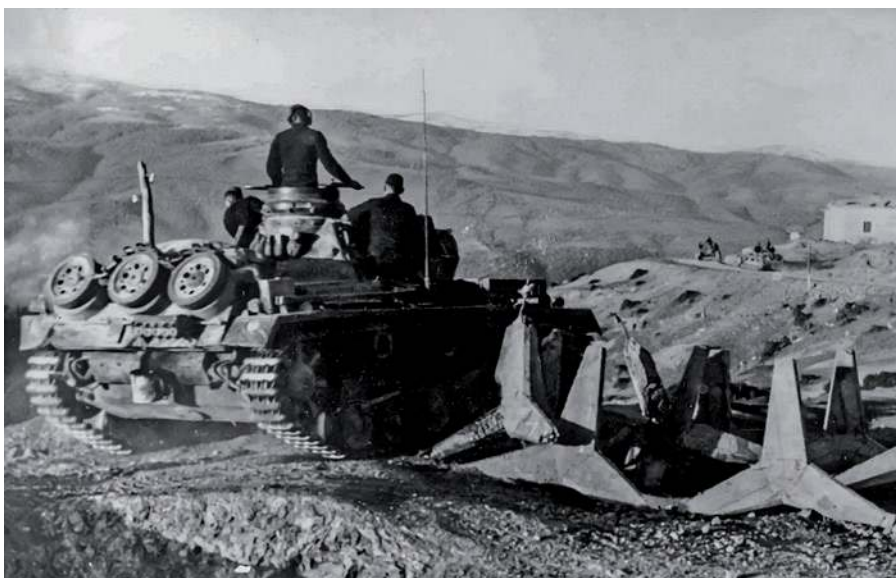
▲ Panzer III przekracza rubież obronne w Grecji, wiosną 1941 roku. Dzięki zwiększeniu produkcji tego typu wozu na przestrzeni 1940 roku w tym czasie był to już dominujący czołg w oddziałach pułku czołgów dywizji pancernych, co wpłynęło na zwiększenie ich efektywności z jednej strony, a niezbędne zmiany organizacyjne z drugiej. Reforma Panzertruppen pod koniec 1940 roku potwierdziła ten fakt.

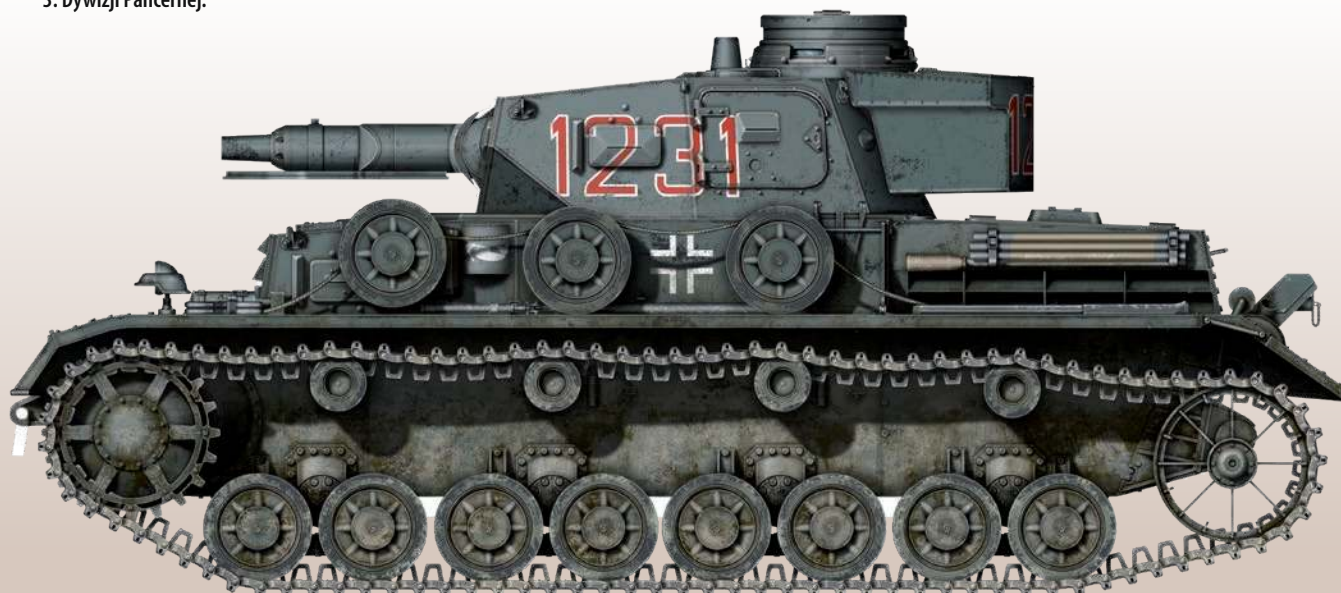
▼ Czołg średni Panzer IV Ausf. E z 6. Pułku Pancernego 3. Dywizji Pancerniej.

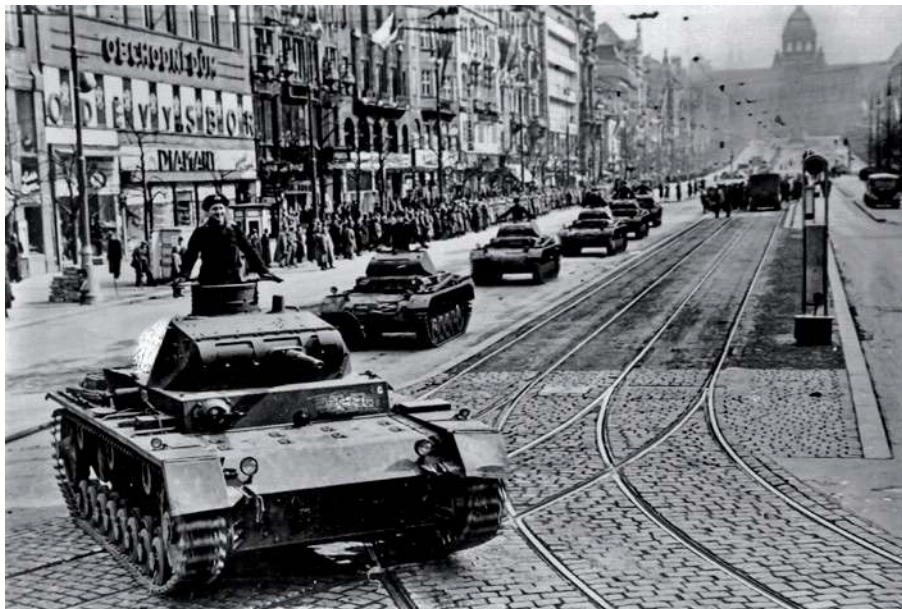
▶ **Panzer III** najwcześniejszych wersji produkcyjnych prowadzi pluton lekki najpewniej dowództwa kompanii na parady w Pradze w marcu 1939 roku. Ówczesny pułk pancerny był niemiłosiernie rozbudowany, głównie z powodu lekkiego uzbrojenia lekkich czołgów. Po wprowadzeniu cięższego uzbrojenia musiano przeorganizować oddziały zaopatrzeniowe. Pełna kompania lekka (17 czołgów średnich i 5 lekkich) potrzebowała 1683 naboju 50 mm pierwszej jednostki amunicyjnej i 900 naboju 20 mm.

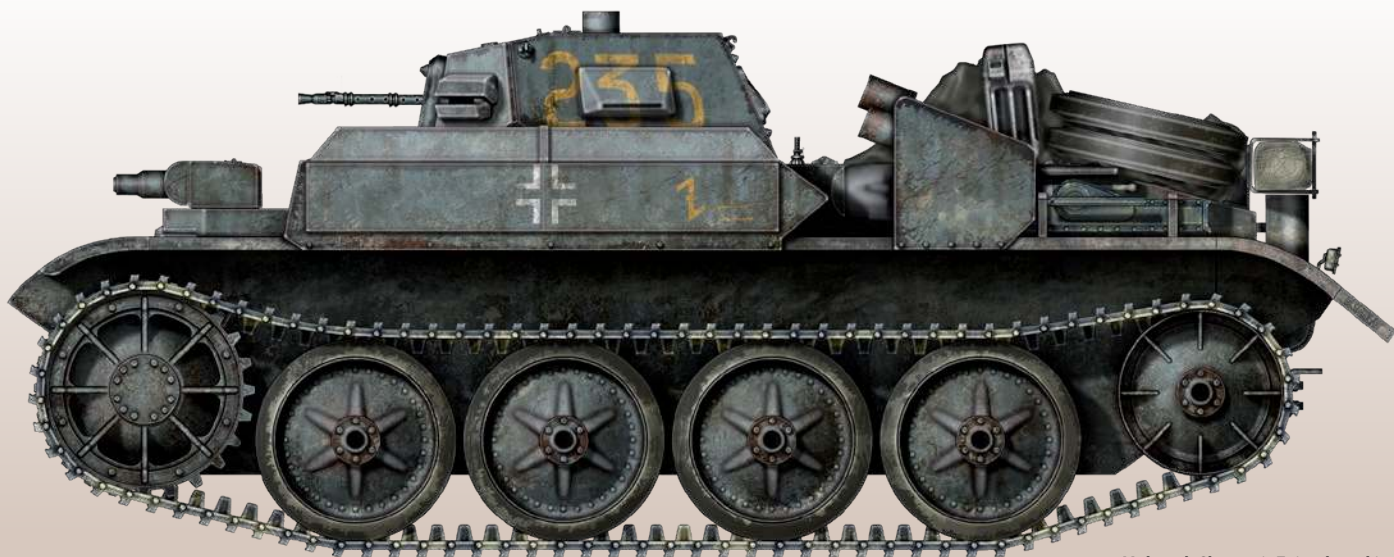
▼ **Czołg specjalny Panzer II Flamm Ausf. A.**

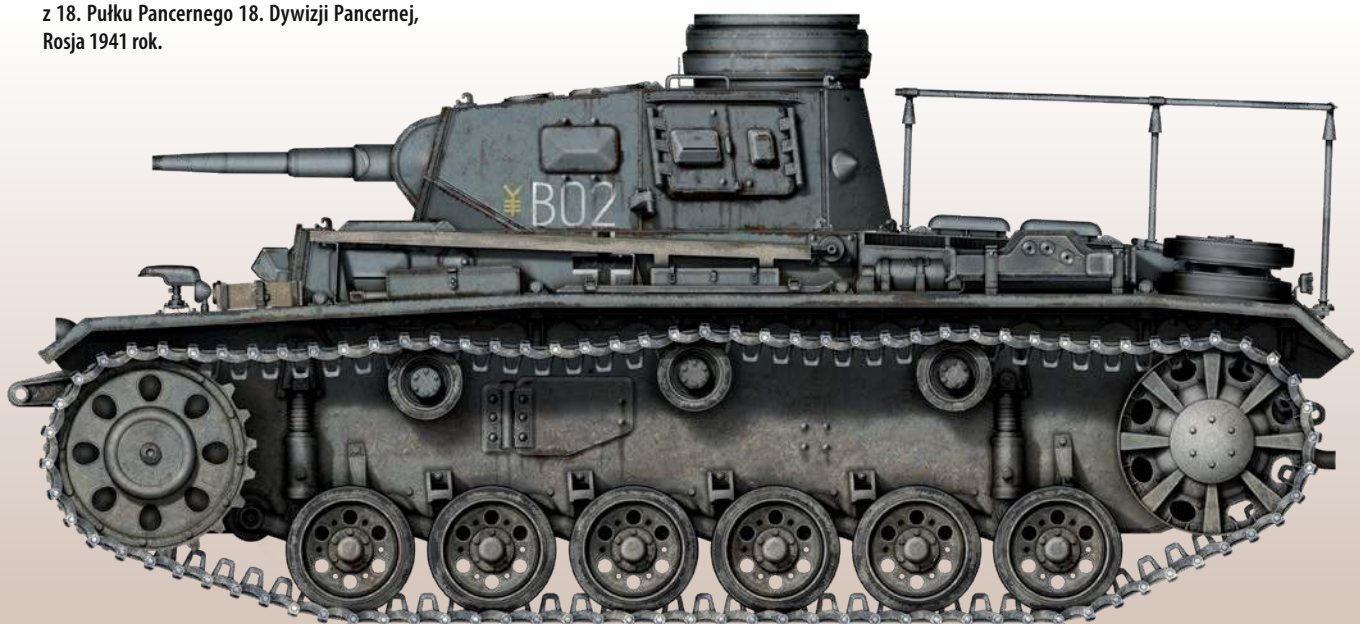
▼ **Czołg dowodzenia Panzerbefehlswagen Ausf. E z 18. Pułku Pancernego 18. Dywizji Pancerniej, Rosja 1941 rok.**

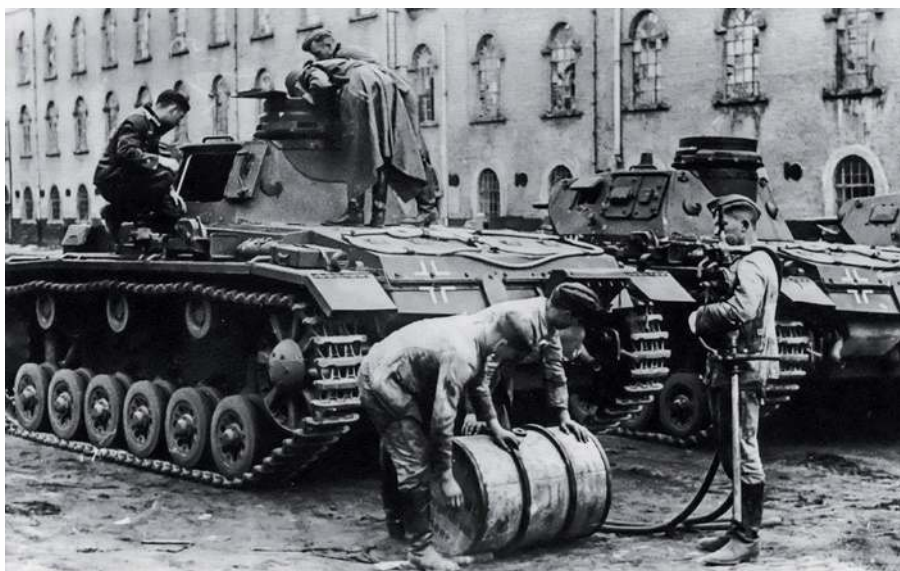
▲ Ta sama dywizja rok później: październik 1940 roku. Nowa Brygada Piechoty (pięć batalionów; batalion motocyklowy podpięty do niej z powodów administracyjnych), nowy pułk artylerii (trzy bataliony), nowa kompania pancerna w batalionie saperkim (na transporterach pancernych) i kompania Flak w batalionie pepanc. Brygada czołgów była wtedy w reorganizacji i ograniczała się do dwóch batalionów w sile 46 Panzer II (etat 61), 25 Panzer III (etat: 77) i 10 Panzer IV (etat 30). Widoczne dwa pociągi pancerne były przydzielone dywizji z powodów administracyjnych (przez dywizję przechodziło zaopatrzenie dla nich).

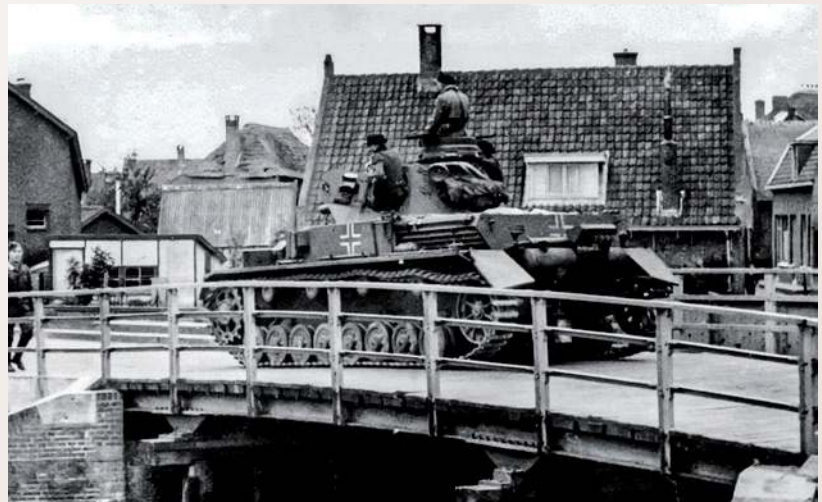
▲ Panzer IV był najmocniejszym czołgiem Panzertruppen w 1940 roku, ale i najrzadziej występującym. Pomimo zwiększenia produkcji i zaprowadzenia zmian organizacyjnych, Niemcy ledwie byli w stanie wystawić kompanię tego typu czołgów na każdy batalion. Niedobór „Czwórek” wymusił na przełomie lat 1940/41 wprowadzenie aż trzech różnych etatów kompanii czołgów średnich uzbrojonych w te Panzery.

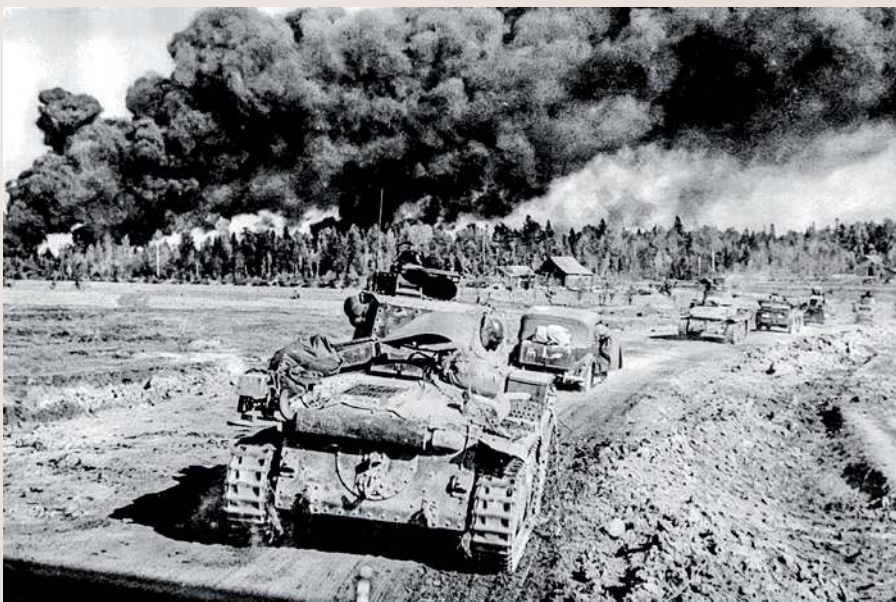
◀ Podczas inwazji Rosji w czerwcu 1941 roku Niemcy dysponowali sześcioma dywizjami pancernymi, na uzbrojeniu których znajdowały się widoczne na zdjęciu Panzer 38(t). Wozy te były małe i lekkie, ale pomimo tego uznawano je za czołgi średnie i stosowano jako sprzęt podstawowy w kompaniach liniowych. Dopiero w 1944 roku sprowadzono je do roli czołgów rozpoznawczych, a więc do najbardziej adekwatnego dla nich przeznaczenia. Ponieważ w 1941 roku czołg cechował się cienkim pancerzem i działem 37 mm, Niemcy rozbudowywali pułki pancerne w nie uzbrojone do trzech batalionów, aby w ten sposób móc zapewnić dywizji większą siłę uderzeniową w obliczu występowania większych strat.

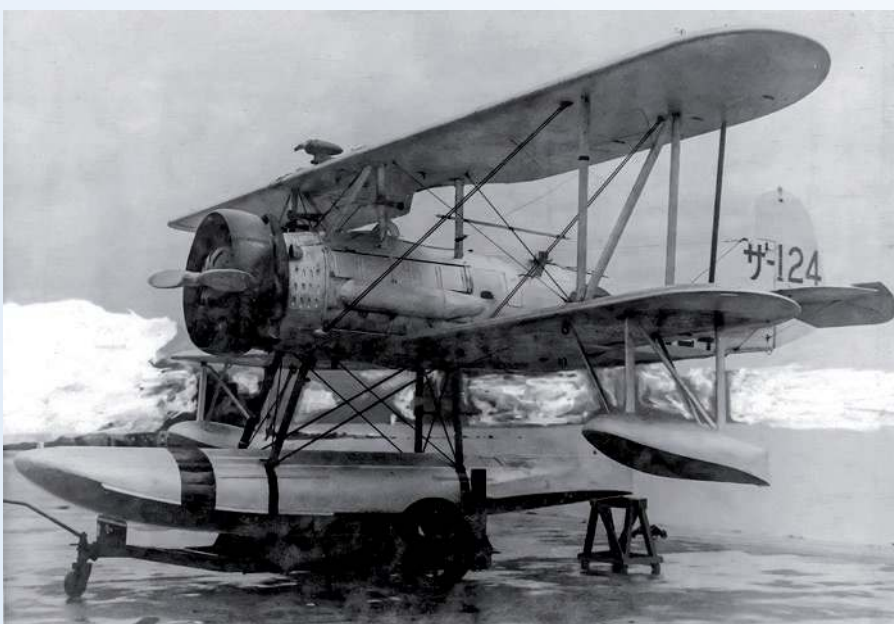
◀ W początkowym okresie wojny na niektórych japońskich okrętach, w tym na krążowniku pancernym *Izumo*, stacjonowały jeszcze starsze wodnosamoloty Typ 90, czyli Nakajima E4N, które były wzorowane na konstrukcji wersji pływakowej amerykańskiego Voughta O2U-1 *Corsaira*. Na zdjęciu Nakajima E4N2 z Sasebo Kōkūtai.

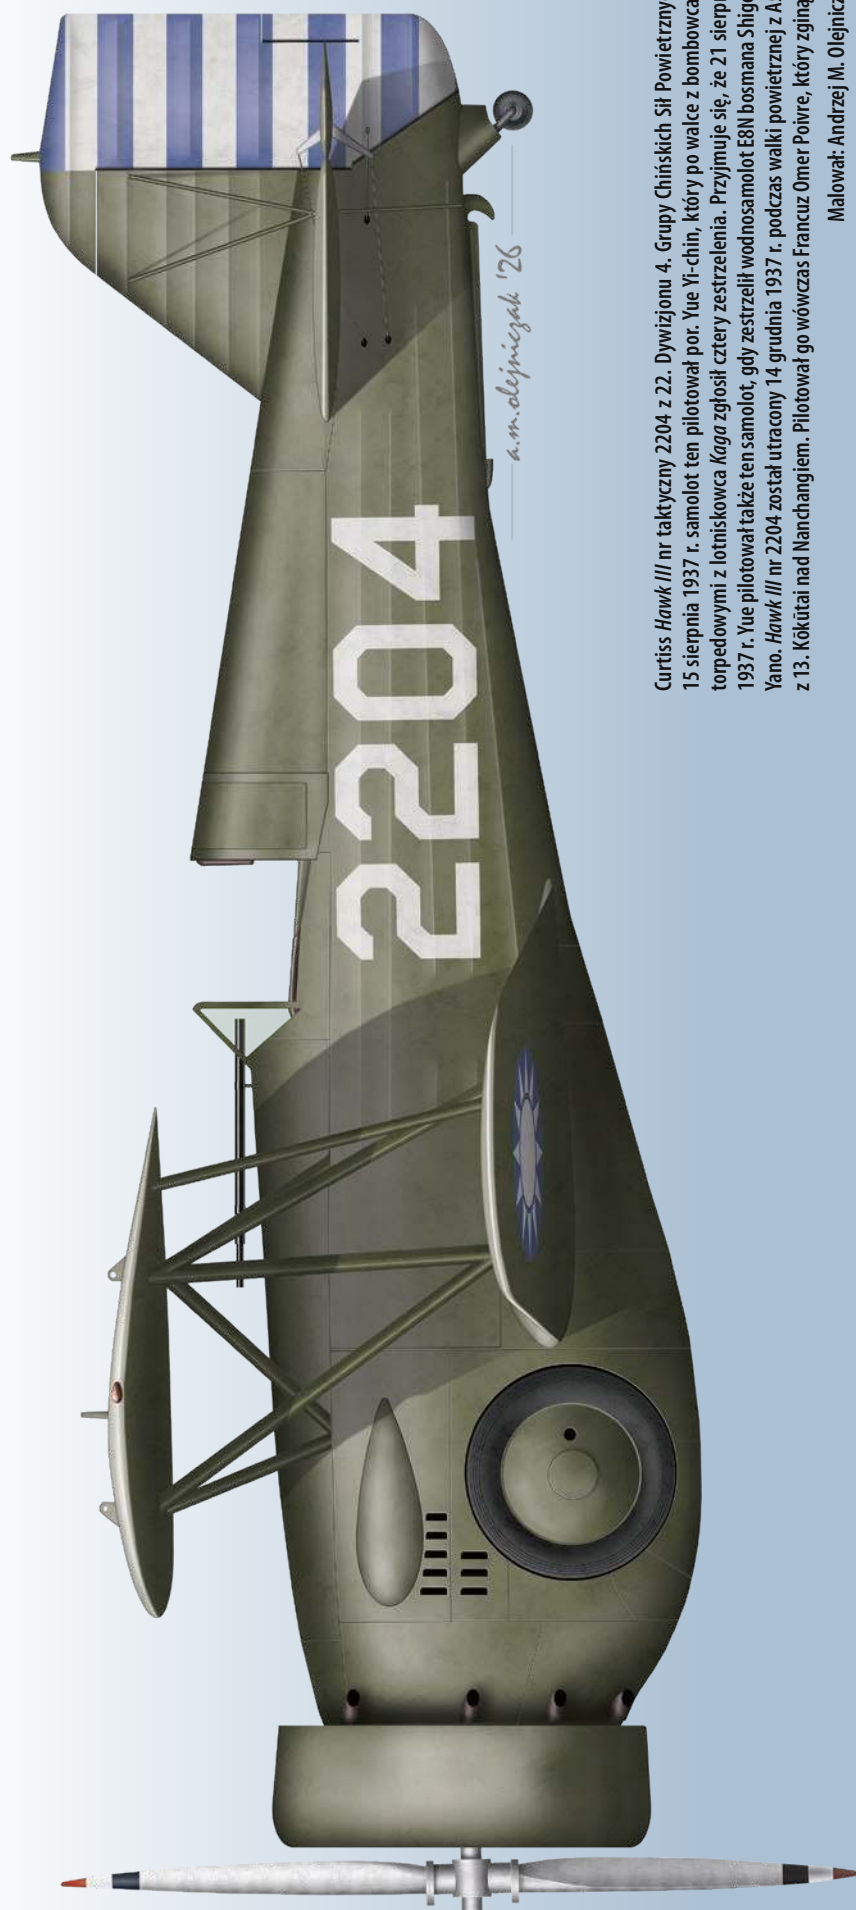
Curtiss Hawk III nr taktyczny 2204 z 22. Dywizjonu 4. Grupy Chińskich Sił Powietrznych. 15 sierpnia 1937 r. samolot ten pilotował por. Yue Yi-chin, który po walce z bombowcami torpedowymi z lotniskowca *Kaga* zgotował cztery zestrzelenia. Przyjmuje się, że 21 sierpnia 1937 r. Yue pilotował także ten samolot, gdy zestrzelił wodnosamolot E8N bosmana Shigero Yano. Hawk III nr 2204 został utracony 14 grudnia 1937 r. podczas walki powietrznej z ASM z 13. Kōkūtai nad Nanchangiem. Pilotował go wówczas Francuz Omer Poivre, który zginął.
