BRYTYJSKIE LEKKIE KRAŻOWNIKI TYPU ARETHUSA

TECHNIKA WOJSKOWA HISTORIA

NUMER SPECJALNY 3/2026

Brytyjskie lekkie krążowniki typu Arethusa (1)

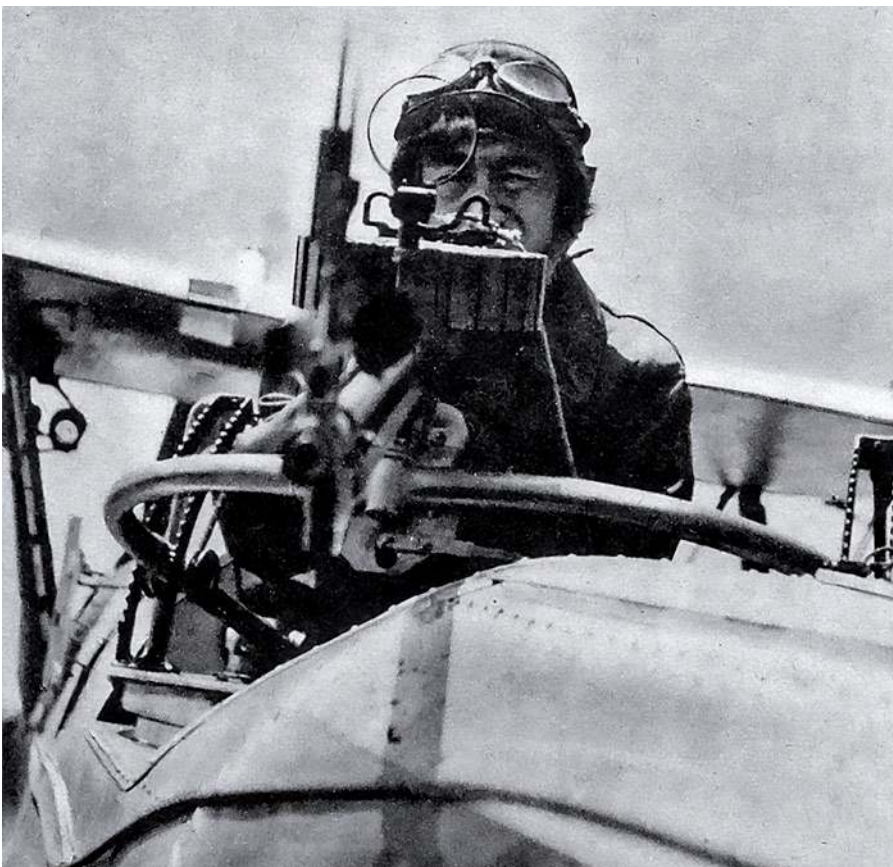
▲ Strzelec samolotu bombowo-torpedowego Typ 89 (Mitsubishi B2M2) za spustem karabinu maszynowego Typ 92 kal. 7,7 mm (licencyjny brytyjski Lewis).

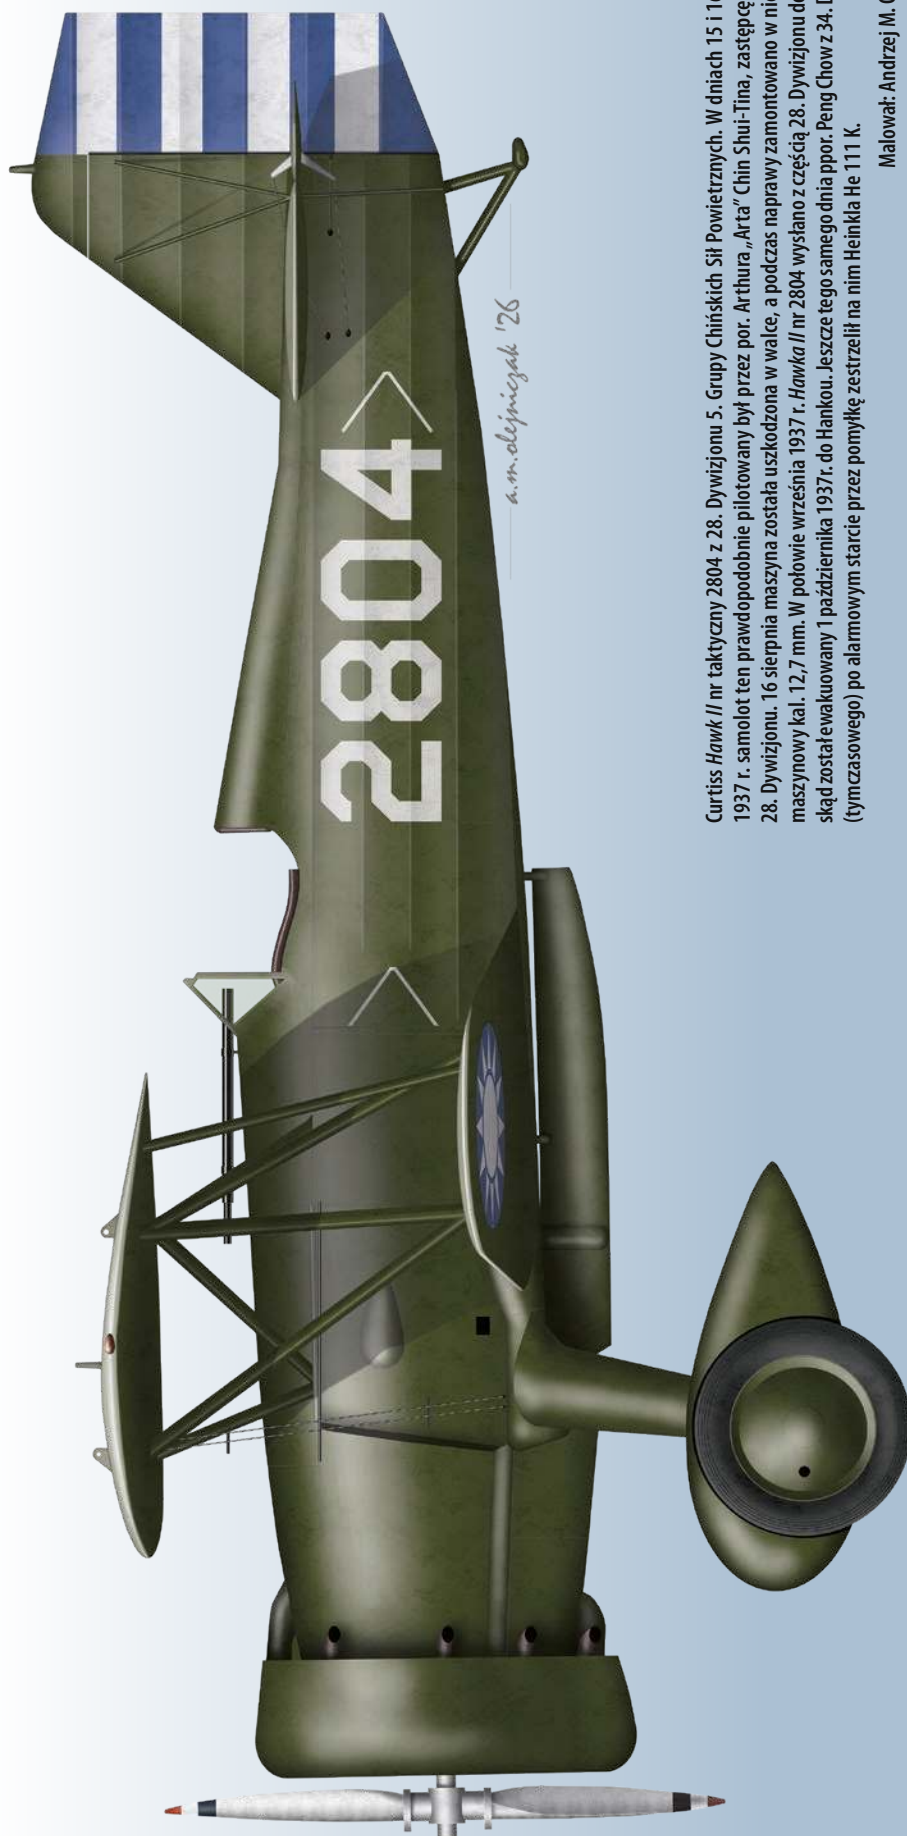
Curtiss Hawk II nr taktyczny 2804 z 28. Dywizjonu 5. Grupy Chińskich Sił Powietrznych. W dniach 15 i 16 sierpnia 1937 r. samolot ten prawdopodobnie pilotowany był przez por. Arthura „Arta” Chin Shui-Tina, zastępcę dowódcy 28. Dywizjonu. 16 sierpnia maszyna została uszkodzona w walce, a podczas naprawy zamontowano w niej karabin maszynowy kal. 12,7 mm. W połowie września 1937 r. *Hawka II* nr 2804 wysłano z częścią 28. Dywizjonu do Tajwan, skąd został ewakuowany 1 października 1937 r. do Hankou. Jeszcze tego samego dnia ppor. Peng Chow z 34. Dywizjonu (tymczasowego) po alarmowym starcie przez pomyłkę zestrzelił na nim Heinkla He 111 K.

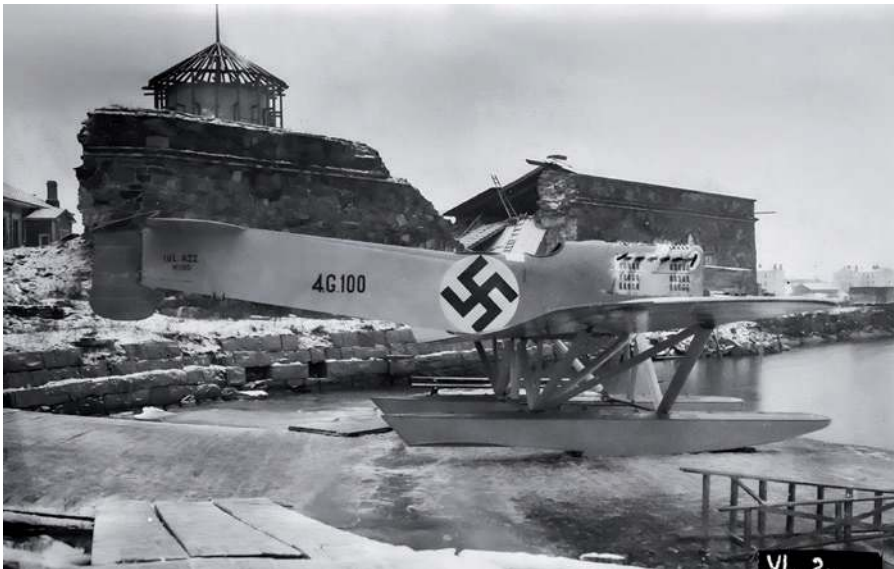
◀ **Wodnosamolot I.V.L. A.22 Hansa (numer ewidencyjny 4.G.100), jeden z dwóch samolotów tego typu kupionych w październiku 1925 roku na potrzeby lotnictwa morskiego. Maszyna została dostarczona do Lipawy 25 października, druga maszyna (4.G.99) przybyła na łotwę na początku grudnia.**

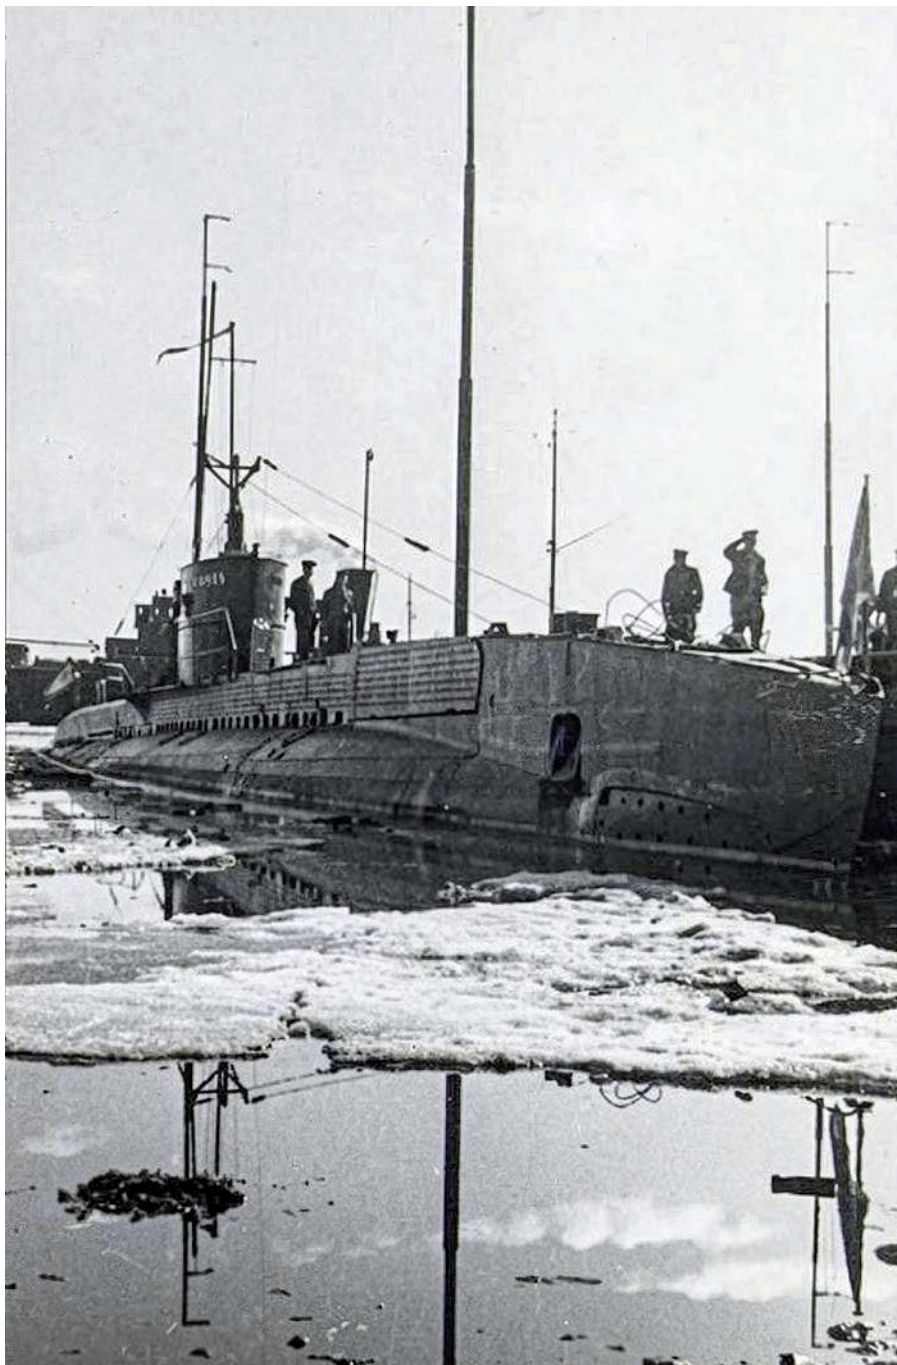
▲ Warunki w jakich bazowały łotewskie okręty podwodne w zimie 1939/1940 roku sprawiły, że obie jednostki wymagały remontu. Jako pierwszy na przegląd i naprawy bieżące został skierowany *Ronis*. Prace zostały ukończone 12 czerwca 1940 roku. Na zdjęciu *Ronis* w styczniu 1940 roku.

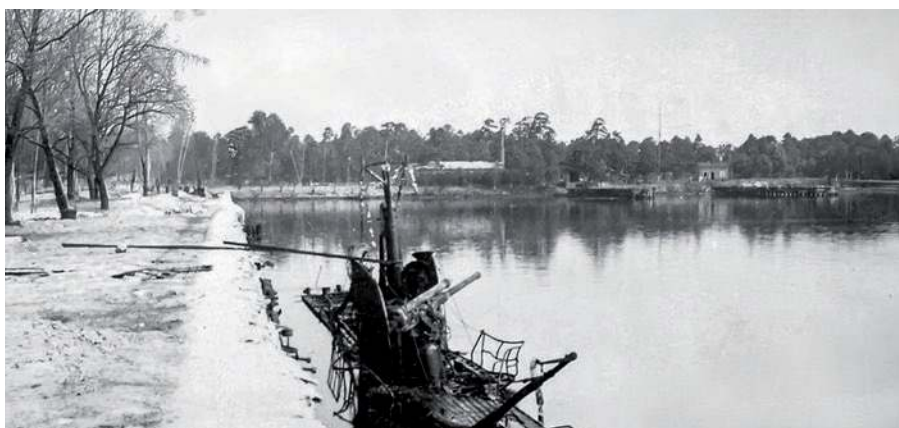
◀ 24 czerwca (lub 23) oba lotewskie okręty podwodne zostały zatopione przez Rosjan. Rosjanie nie zamierzali wykorzystywać ich jako jednostki bojowe (jak widać pozostawiono armatę kalibru 75 mm, co może świadczyć, że okręty nie zostały przebrojone w broń radzieckiej produkcji). Na zdjęciu widoczny najprawdopodobniej wrak okrętu *Spidola*.

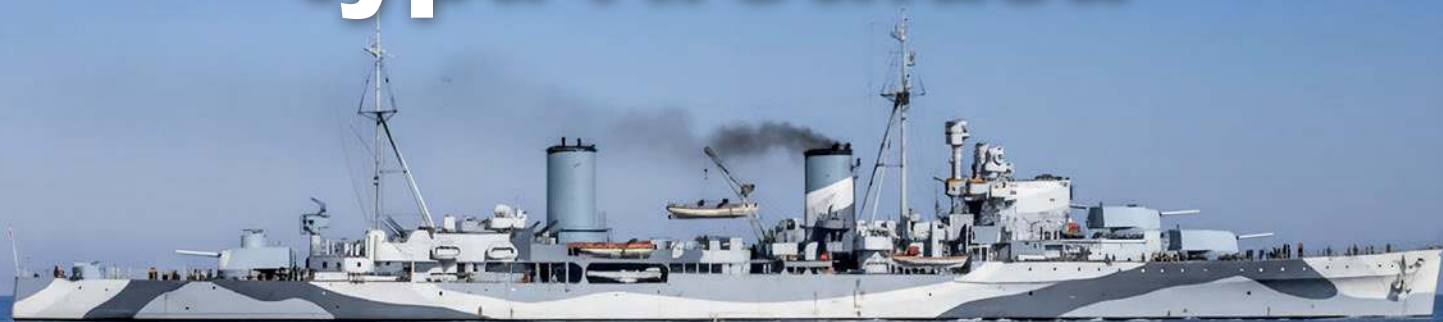
● HMS *Arethusa* po modernizacji i w kamuflażu na zdjęciu z 1942 roku.

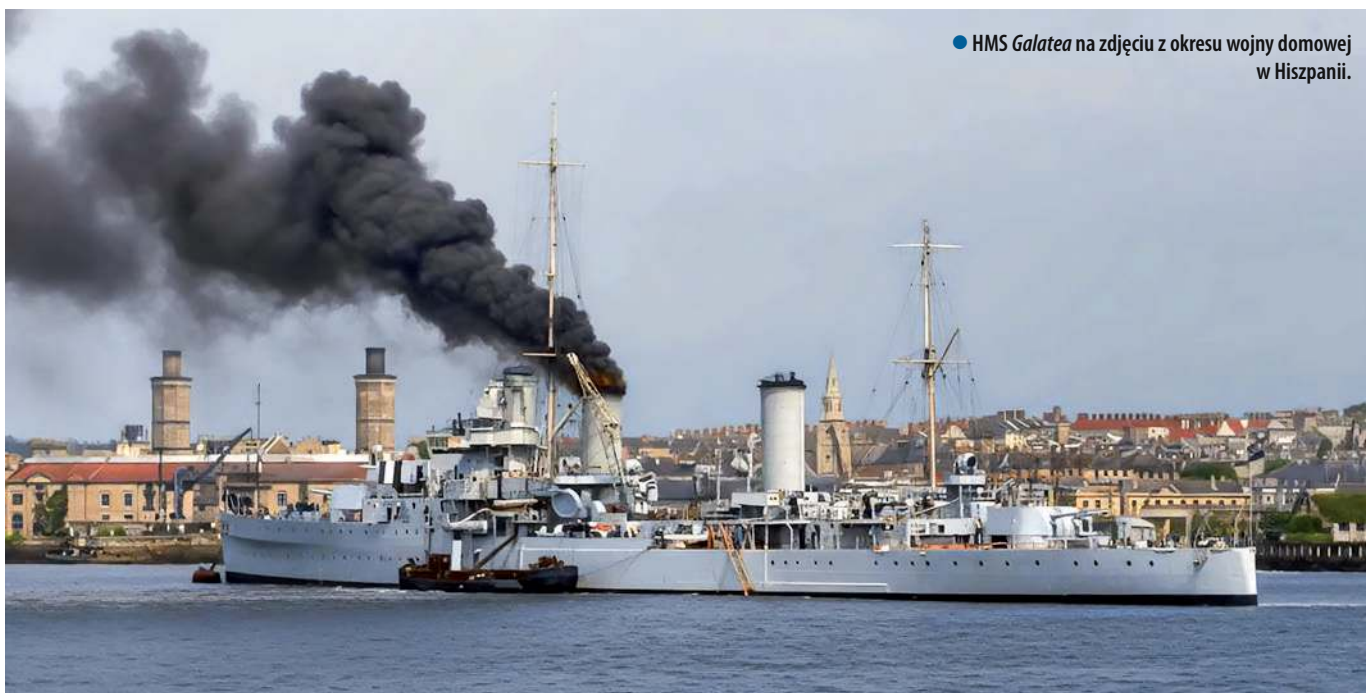
● HMS *Galatea* na zdjęciu z okresu wojny domowej w Hiszpanii.

Dwukominowa sylwetka krążowników typu *Arethusa* do złudzenia przypominała wyglądem trzy australijskie krążowniki typu *Modified Leander*, czyli *Sydney*, *Perth* i *Hobart*, choć obserwu-

jąc je z daleka, można by uznać, że coś jest nie tak z rufą okrętu. Wpływ na to miał krótszy kadłub i brak jednej, czwartej wieży armat kal. 152 mm. Geometria kadłuba typu *Arethusa* odznaczała się elegancją, która skrywała bardzo praktyczne rozwiązania. Dziobowa część okrętu otrzymała wyraźne rozchylenie wręgów powyżej linii wodnej i charakterystyczne załamanie (knuckle), co miało na celu poprawę dzielności morskiej i zapobieganie zalewaniu pokładu dziobowego przy dużej prędkości. Mimo niewielkich rozmiarów, okręty te posiadały relatywnie wysoką burłę, co zapewniało im duży zapas wyporności czystej i pozwalało na utrzymanie stabilności przy dużych kątach przechyłu.

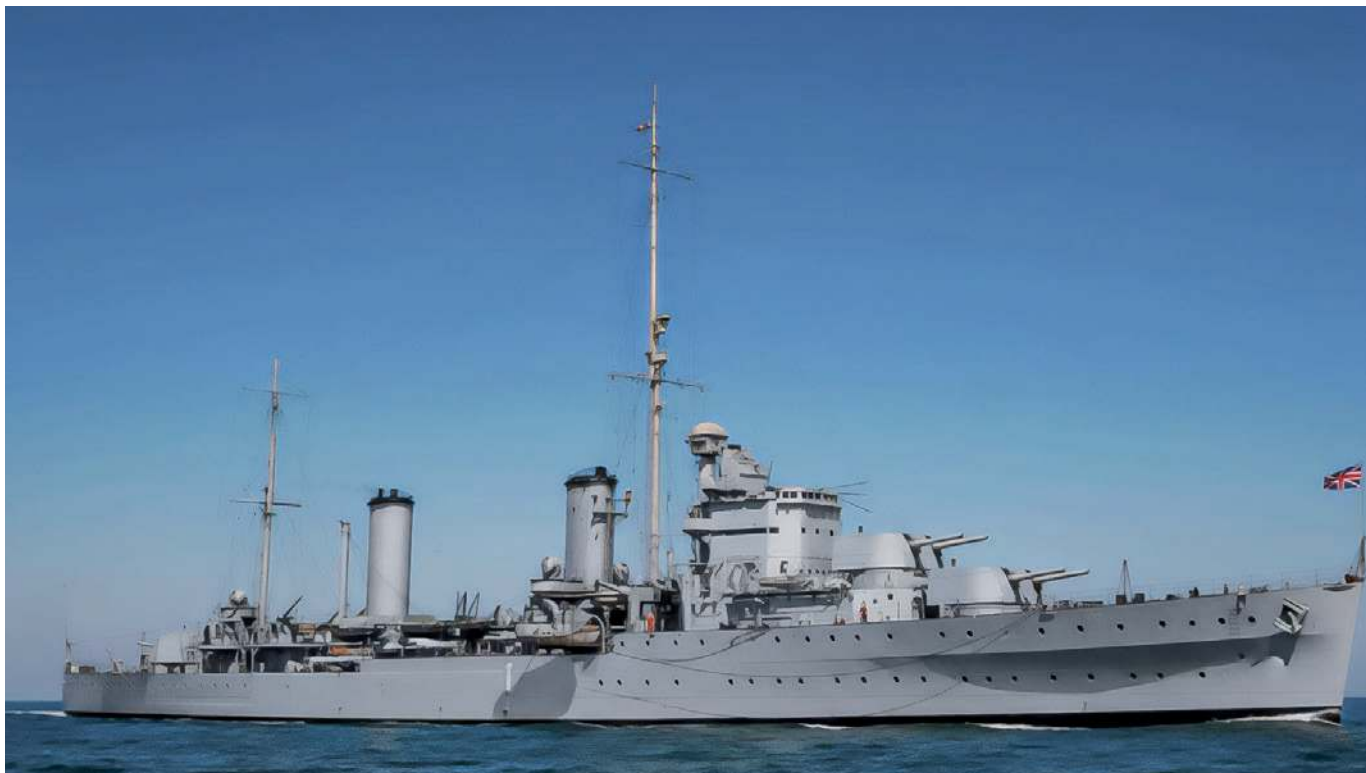
▼ HMS *Arethusa* przed wojną widziana z prawej burty.

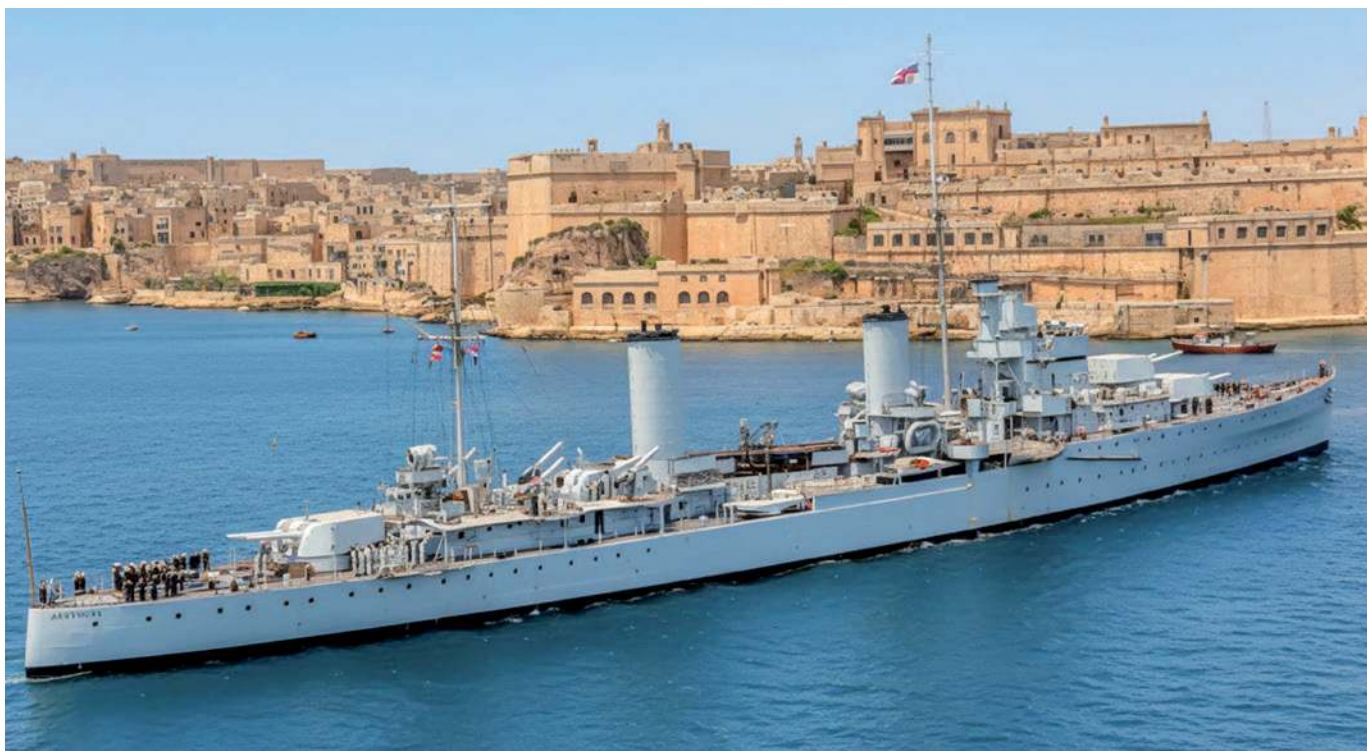
▲ *Arethusa* na Malcie w 1937 roku.

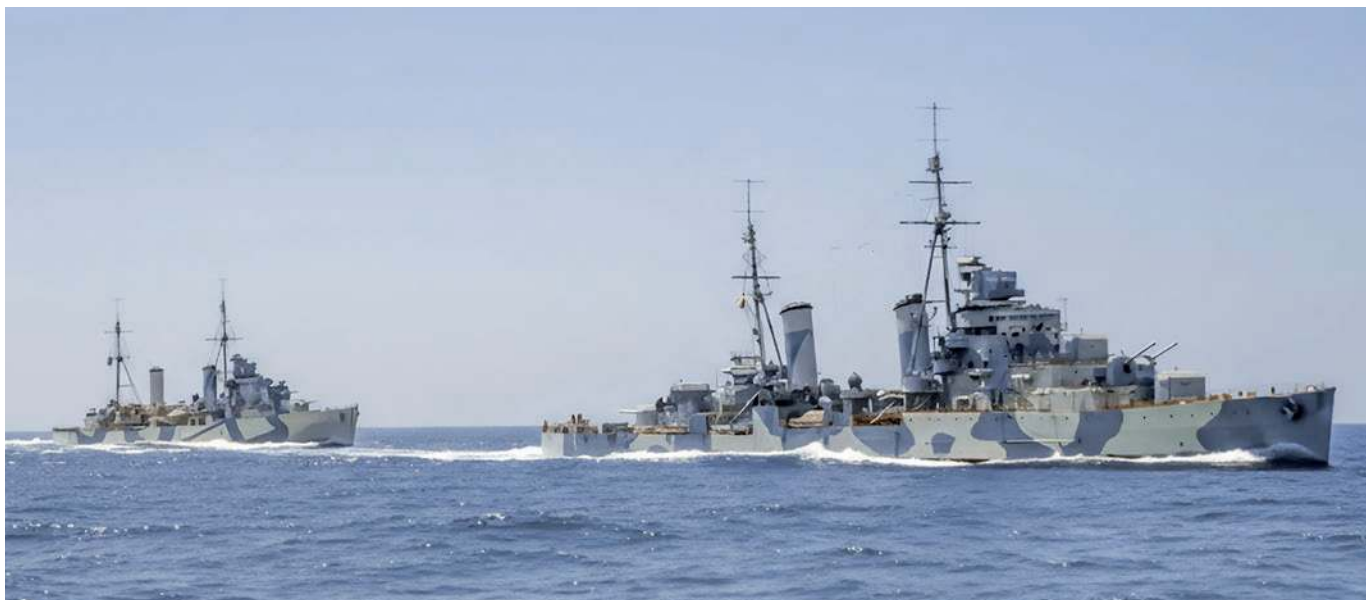
▼ **HMS Galatea podąża za krążownikiem HMS Euryalus widocznym na pierwszym planie na Morzu Śródziemnym w 1941 roku.**

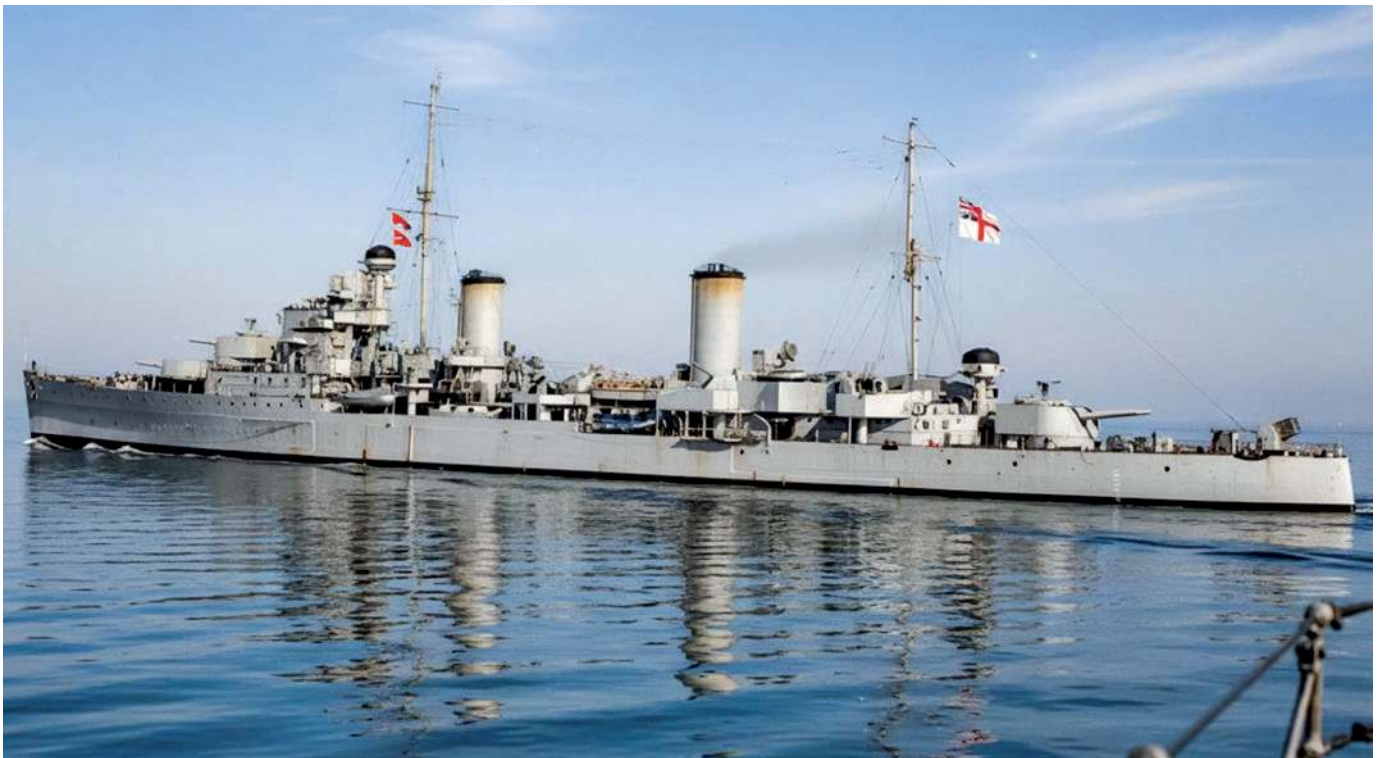
▲ HMS Aurora na zdjęciu z 1941 roku.

Warto zauważyć, że wyposażenie lotnicze ewoluowało wraz ze zmianą koncepcji użycia tych okrętów. Ostatnia jednostka serii, HMS *Aurora*, weszła do służby w 1937 roku bez katapulty i samolotu. Admiralicja uznała, że *Aurora* będzie pełniła funkcję okrętu flagowego dla flotylli niszczycieli, gdzie cenniejsze od rozpoznania lotniczego były dodatkowe pomieszczenia sztabowe i rozbudowane systemy łączności radiowej,
