BELGIJSKIE MYŚLIWCE RENARD R.36 – R.40

# TECHNIKA WOJSKOWA HISTORIA

MARZEC – KWIECIEŃ nr 2/2026

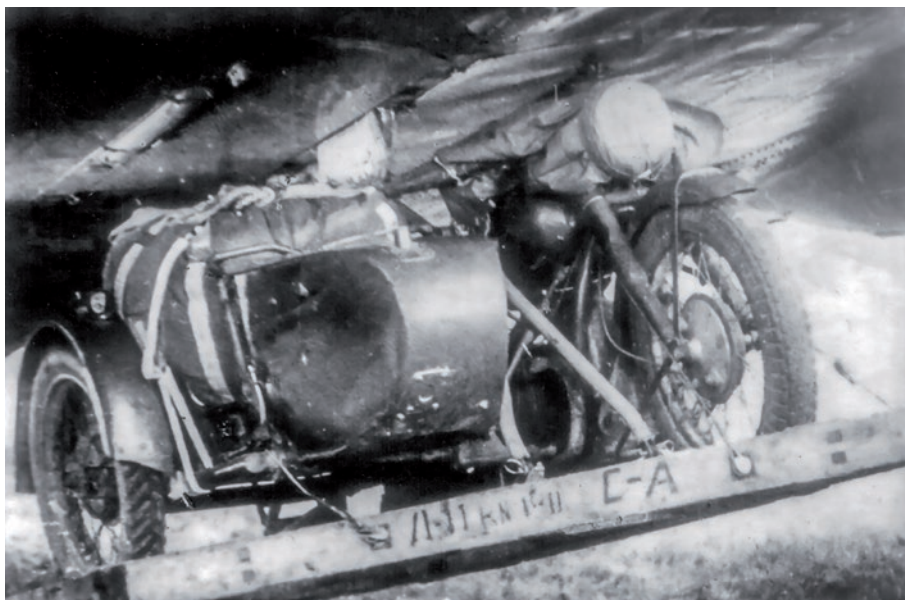
◀ Zdjęcie ze znacznie późniejszego okresu przedstawia motocykl z koszem podwieszony pod samolotem bombowym DB-3F na platformie desantowej D-11. Spadochron jest umieszczony na koszu motocykla.

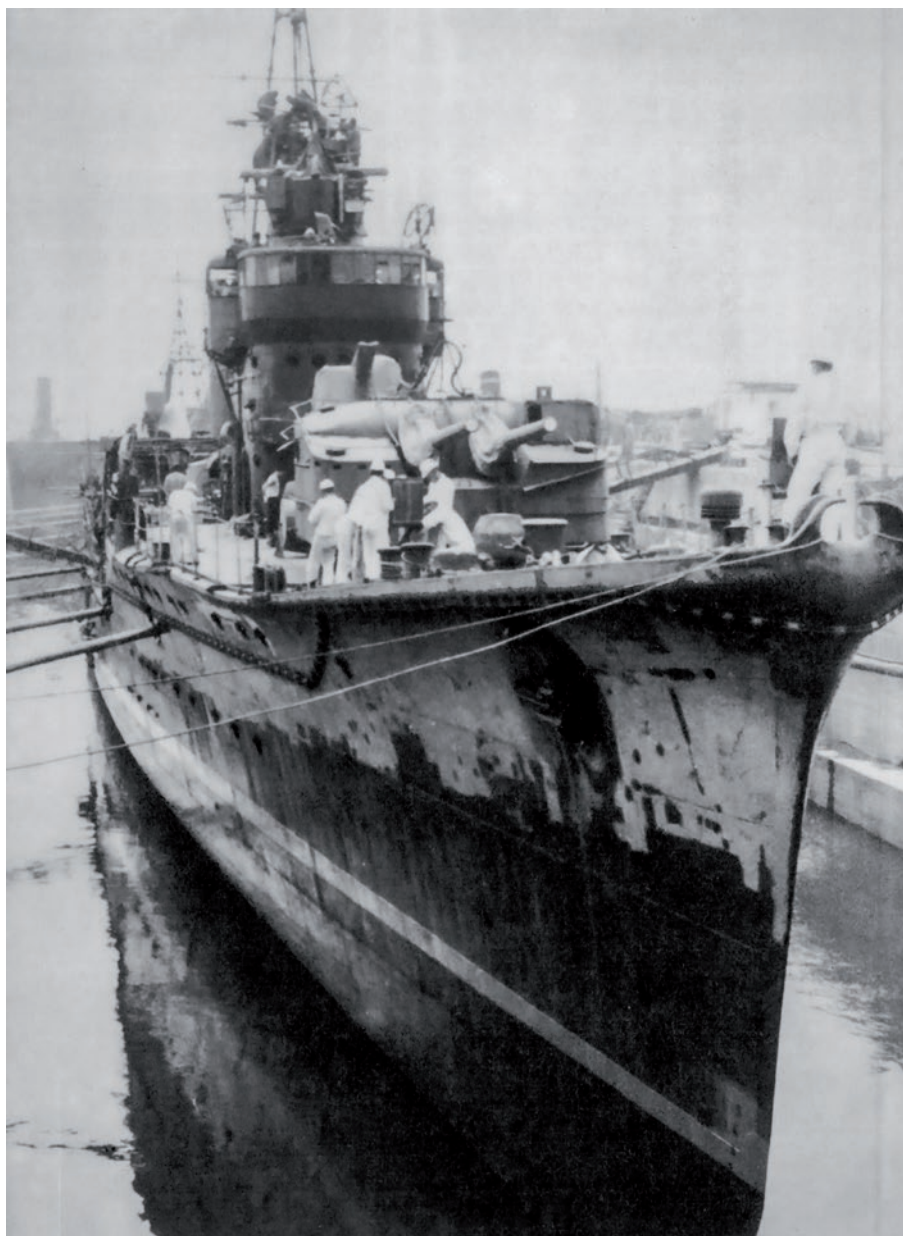
▲ Niszczyciel *Nowaki* w doku podczas remontu w 1943 roku.

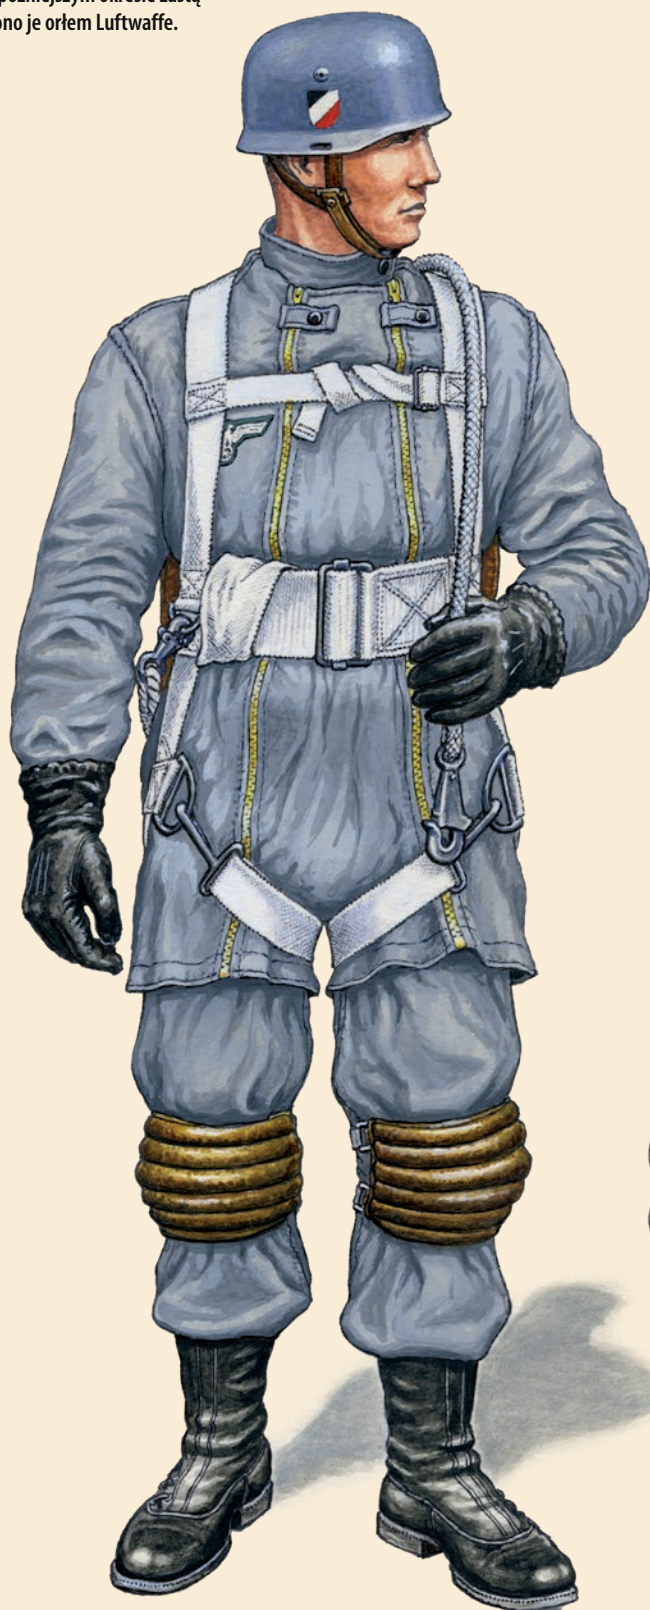
Strzelec spadochronowy w kombinezonie spadochronowym (Fallschirmschützen Bluse) pierwszego wzoru, który był zapinany na dwa ukośne zamki błyskawiczne, kołnierz zapinany na patkę z zatrzaskiem. Po prawej stronie godło państwowe. Żołnierz nosi rękawice skoczka (Fallschirmschützen-Lederhandschuhe oraz nakolanniki (Fallschirmschützen-Knieschützer) drugiego typu.
