motor

# TESTY OPON

## NAJLEPSZE OPONY ZIMOWE I WIELOSEZONOWE

- Produkty z różnych półek cenowych
- Od chińskich po marki premium
- W rozmiarach 205/55 R16 oraz 225/45 R17

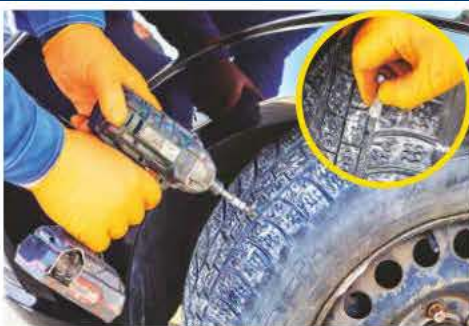
### 2 PRZEBICIE OPONY I OZNACZENIE USZKODZENIA

Napompowane koło przebiliśmy, używając wkręta do drewna. Wkręciliśmy go w część czołową opony za pomocą wkrętarki. Metalowy wkręt uszczelniał przebicie, co spowodowało bardzo powolny upływ powietrza. Dopiero gdy usunęliśmy wkręt z opony, powietrze zaczęło uchodzić szybciej. Aby wiedzieć, gdzie jest przebicie, oznaczyliśmy je kredą na bieżniku. Narysowaliśmy też kreskę na boku opony na wysokości uszkodzenia.

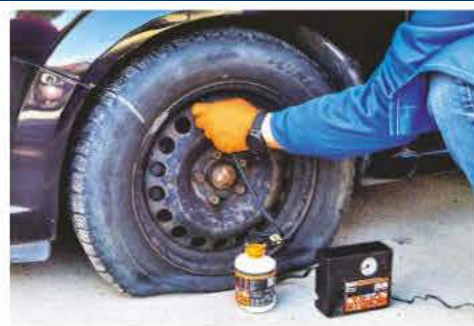
### 3 PODŁĄCZENIE ZESTAWU

Zgodnie z instrukcją ustawiliśmy koło tak, by wentyl znajdował się w górnej pozycji. Następnie połączyliśmy kompresor z opakowaniem środka uszczelniającego, a to z kolei z kołem auta. Niestety takie ustawienie koła uniemożliwiało napompowanie opony. Wtłaczany do wnętrza płyn nie uszczelniał znajdującego się w górnej części przebicia. Nawet po wtłoczeniu całego opakowania płynu koła nie dało się napompować.

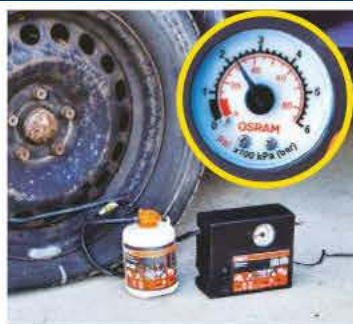
### 4 POMPOWANIE KOŁA

Aby umożliwić uszczelnienie uszkodzenia za pomocą płynu przetoczyliśmy samochód tak, by przebite opony znalazło się w dolnej części. Taki ustawienie pomogło i od razu dało się zauważyć, że opona wypełnia się powietrzem. W szybkim czasie udało nam się napompować koło do ciśnienia 2,2 bara.

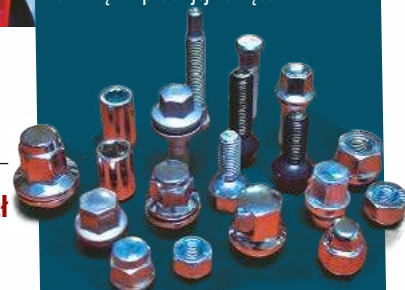
**Śruby i nakrętki kół mają wiele parametrów. Są niezwykle ważne.**

Uszkodzone elementy należy wymienić. Kupując śruby i nakrętki, trzeba zwracać uwagę na kształt łba śruby oraz średnicę i skok gwintu. Bardzo ważna jest też długość śruby – w różnych felgach może być wymagana różna. Zdarza się, że podczas wymiany kół zauważymy śrubę czy gwóźdź wbity w oponę. Nie należy go wyciągać, bo rozszczelnia to koło. Jeżeli chcemy uniknąć wyprawy do serwisu oponiarskiego, można skorzystać z usług mobilnych wulkanizacji.

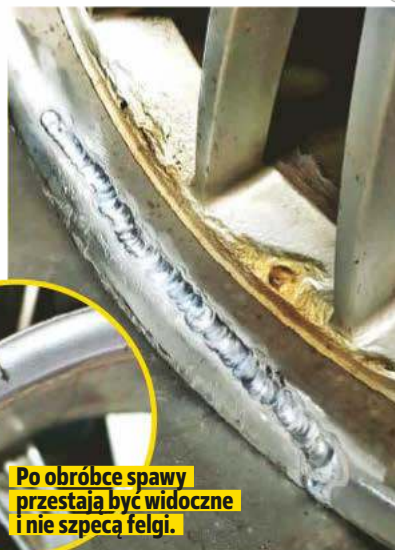
Najczęściej zerwanie struktury stopu aluminiowego następuje w wyniku naprężenia – na tyle dużego, że felga nie jest w stanie się mocniej wygiąć i pęka. Są wyjątki od tej reguły – tanie felgi, odlane z przypadkowych materiałów bywają zbyt plastyczne (gną się przy relatywnie małych obciążeniach) lub przesadnie twarde – wówczas pękają, zamiast „pracować”, czyli lekko ugiąć się pod obciążeniem i powracać do pierwotnego kształtu. Spawanie felg aluminiowych uchodzi za bezpieczne, ale pod warunkiem że zostanie prawidłowo wykonane, a wykonujący usługę właściwie oceni, czy

**Po obróbce spawy przestają być widoczne i nie szpecą felgi.**
